**COMANDO DA AERONÁUTICA**  
**CENTRO DE INVESTIGAÇÃO E PREVENÇÃO DE**  
**ACIDENTES AERONÁUTICOS**

**RELATÓRIO FINAL SIMPLIFICADO**

| DADOS DA OCORRÊNCIA | | | | |
|---|---|---|---|---|
| 06MAIO2018 - 18:00 (UTC) | SERIPA V | A-084/CENIPA/2018 | | |

| DADOS DA AERONAVE | | |
|---|---|---|
| PR-ACF | ROBINSON HELICOPTER | R22 BETA |

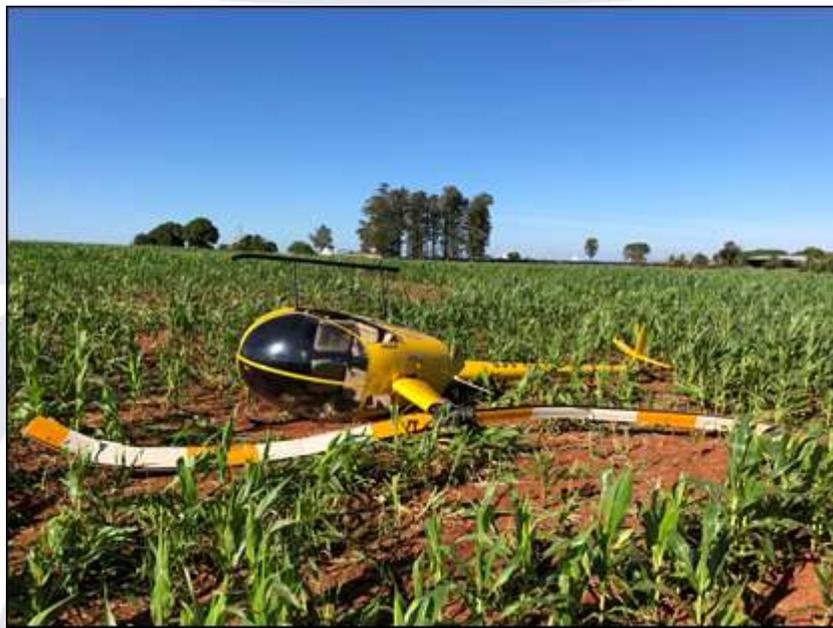
Figura 1 - Aeronave após a ocorrência.

A aeronave teve danos substanciais. O piloto e o passageiro saíram ilesos.

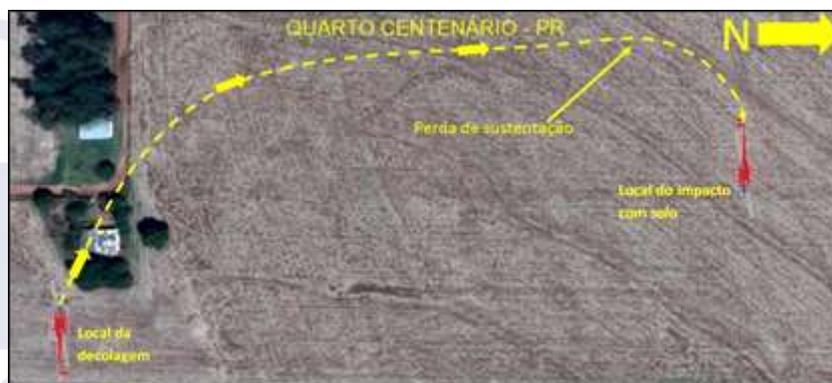
Nesse momento, o piloto tentou realizar um pouso forçado e reagiu, inicialmente, puxando o coletivo. A aeronave colidiu contra o solo, girou para o lado esquerdo e tombou (Figura 2).

Figura 2 - Croqui da trajetória da aeronave PR-ACF.

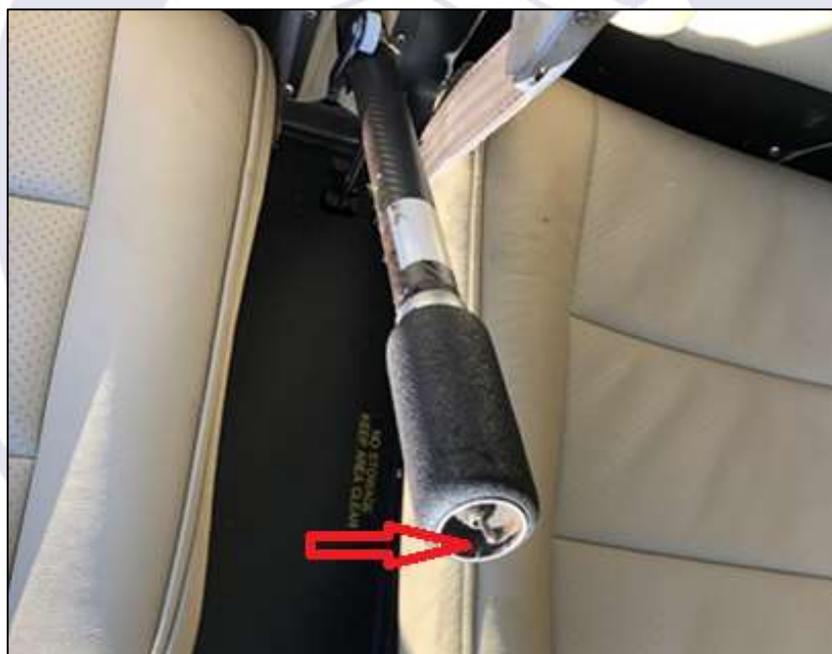
Na ação inicial de investigação foi verificado que o interruptor do governador de sobrevelocidade encontrava-se desligado (Figura 3).

Figura 3 - Interruptor de sobrevelocidade na posição desligado.

O piloto admitiu a possibilidade de ter esbarrado no interruptor e ocasionado o seu desligamento.

Sendo assim, considerou-se como hipótese o desligamento acidental do interruptor do governador, o que poderia ter contribuído para que a RPM atingisse valores próximos aos limites durante a subida, conforme relatado.

Divulgar os ensinamentos colhidos na presente investigação, a fim de alertar pilotos e operadores da aviação civil brasileira que operem a aeronave Robinson R22 Beta, sobre a importância de se manter ligado o sistema do governador de sobrevelocidade durante sua operação.
