**COMANDO DA AERONÁUTICA**  
**CENTRO DE INVESTIGAÇÃO E PREVENÇÃO DE**  
**ACIDENTES AERONÁUTICOS**

**RELATÓRIO FINAL**  
**A-020/CENIPA/2018**

<b>OCORRÊNCIA:</b>	<b>ACIDENTE</b>
<b>AERONAVE:</b>	<b>PT-AVO</b>
<b>MODELO:</b>	<b>F35</b>
<b>DATA:</b>	<b>07FEV2018</b>

O presente Relatório Final refere-se ao acidente com a aeronave PT-AVO, modelo F35, ocorrido em 07FEV2018, classificado como “[LOC-I] Perda de controle em voo”.

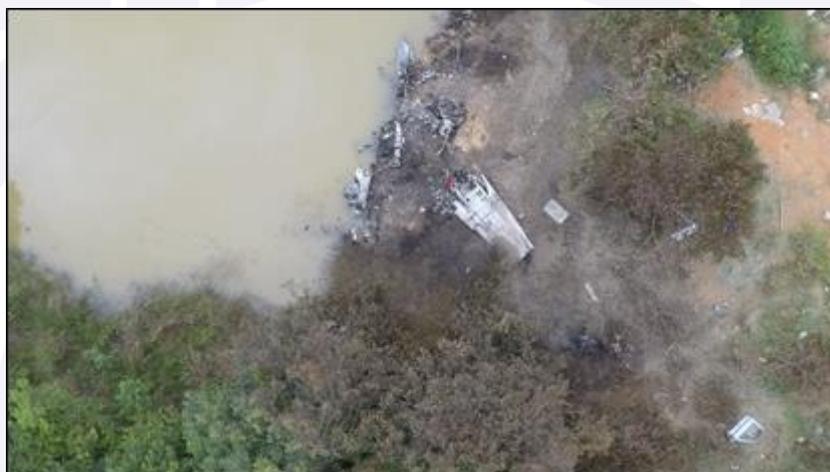
A aeronave colidiu contra o solo a 280 metros da cabeceira 09 da pista da comunidade de Crepurizão. Não foi identificada evidência de impacto anterior. Os destroços ficaram concentrados.

O avião atingiu o solo em atitude picada (aproximadamente 10°) e com inclinação à esquerda. Houve fogo após o impacto.

Figura 1 - Local do acidente às margens de um açude com destroços concentrados.

Os danos observados nas pás da hélice e no flange do motor indicavam que o grupo motopropulsor desenvolvia potência no momento do impacto.

O grau de destruição da aeronave impediu o exame de outros sistemas e dos instrumentos de bordo, porém, verificou-se que o trem de pouso estava na posição em cima.

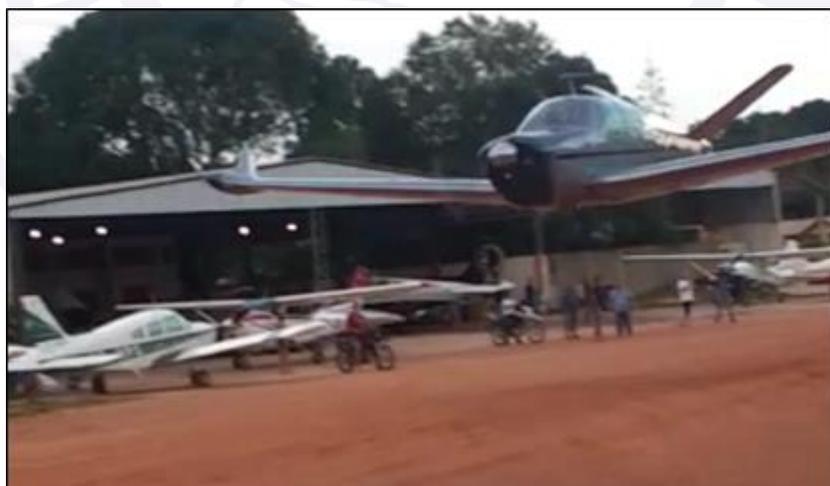
Vídeos apresentados aos investigadores durante a ação inicial de investigação mostravam a aeronave realizando passagens a baixa altura e executando manobras acrobáticas na localidade (Figuras 2 e 3).

Figura 2 - Passagem baixa do PT-AVO em Crepurizão. Ao fundo o hangar no qual estava localizada a estação rádio.

Segundo as informações obtidas, era habitual ao piloto a realização de manobras acrobáticas e passagens baixas com a aeronave. Esse padrão comportamental indicou uma atitude complacente em relação aos riscos envolvidos nas operações aéreas que conduzia.

Além dos relatos recebidos, esse fato pôde ser evidenciado no vídeo em que o tripulante realizou uma passagem baixa e, em seguida, executou manobras acrobáticas, demonstrando uma atitude marcada por excesso de confiança e exibicionismo.

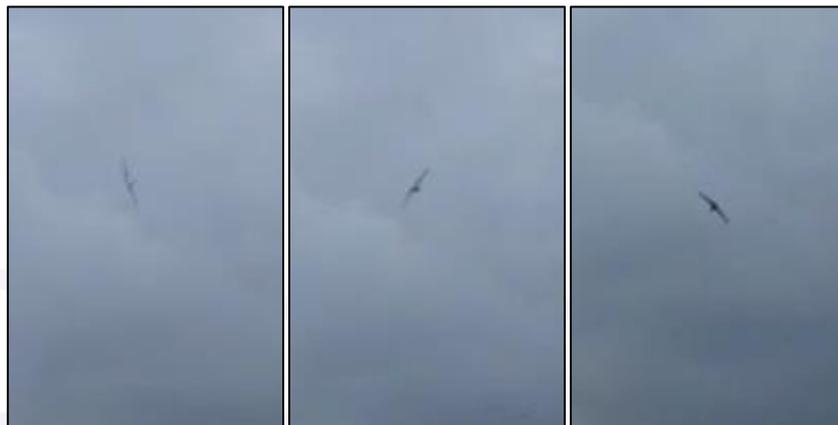
Figura 3 - Manobra acrobática após passagem baixa em Crepurizão.

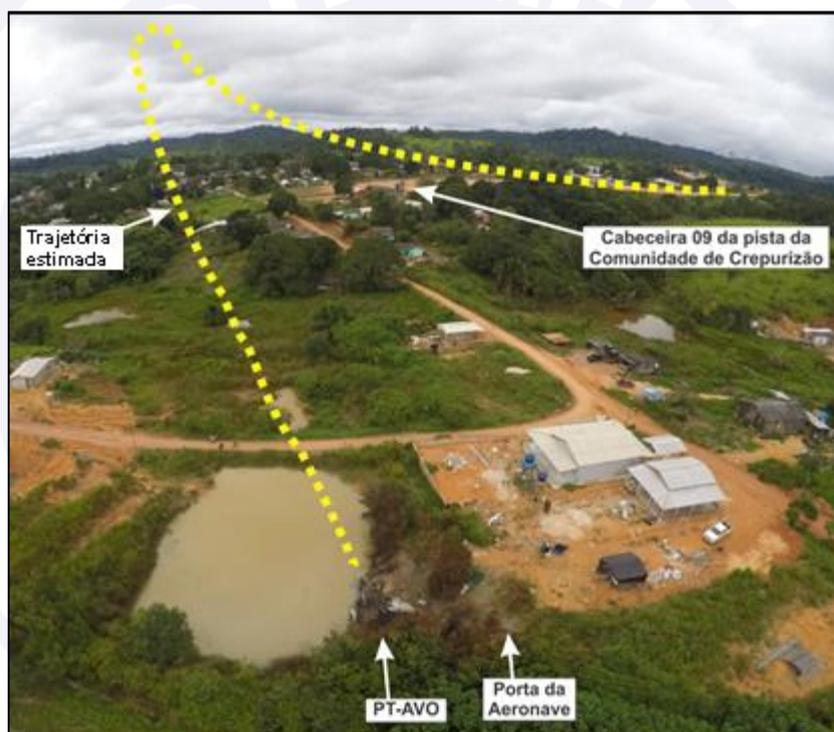
Segundo observadores, o voo em que ocorreu o acidente foi iniciado com uma decolagem agressiva, com rápida ascensão e posterior curva à esquerda. Depois disso, o avião perdeu altura, com a asa esquerda baixa, e colidiu contra a margem do açude.

Figura 4 - Trajetória estimada da aeronave até o local do acidente às margens de um açude.

O rumo tomado pelo avião após a curva à esquerda era muito próximo daquele que o levaria a seu destino, o Aeródromo SWSI.

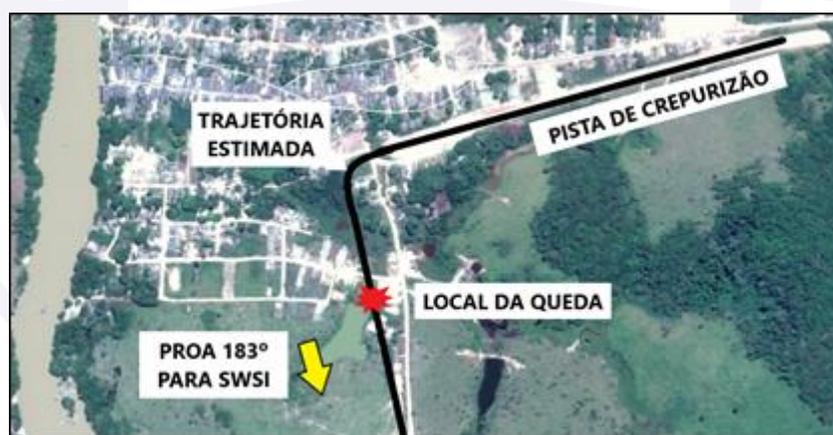
Essa hipótese apoiou-se, também, no fato de que o rumo tomado pelo avião após a curva à esquerda era muito próximo daquele que o levaria a seu destino, o Aeródromo SWSI. (Figura 5).

Figura 5 - Trajetória estimada, proa para SWSI e local da queda.

Considerando os relatos dos observadores no solo é provável que, ao atingir o ponto mais alto na reta de decolagem, a aeronave estivesse com baixa velocidade e que tenha sido comandada uma curva de grande inclinação.

Nesse cenário, é possível que o avião tenha sido colocado em uma atitude a partir da qual, em função da perda de sustentação produzida pela baixa velocidade e pela inclinação de asas, não havia altura suficiente para executar uma recuperação e impedir a colisão contra o solo.
