COMANDO DA AERONÁUTICA
CENTRO DE INVESTIGAÇÃO E PREVENÇÃO DE
ACIDENTES AERONÁUTICOS

RELATÓRIO FINAL SIMPLIFICADO

DADOS DA OCORRÊNCIA					
DATA - HORA		INVESTIGAÇÃO		SUMA Nº	
10 SET 2018 - 11:02 (UTC)		SERIPA IV		A-146/CENIPA/2018	
CLASSIFICAÇÃO		TIPO(S)		SUBTIPO(S)	
ACIDENTE		[ARC] CONTATO ANORMAL COM A PISTA		POUSO SEM TREM	
LOCALIDADE		MUNICÍPIO		UF	COORDENADAS
AERÓDROMO DE ARAÇATUBA (SBAU)		ARAÇATUBA		SP	21°08'40"S 050°25'34"W

DADOS DA AERONAVE		
MATRÍCULA	FABRICANTE	MODELO
PT-LJS	MITSUBISHI	MU-2B-60
OPERADOR	REGISTRO	OPERAÇÃO
PARTICULAR	TPP	PRIVADA

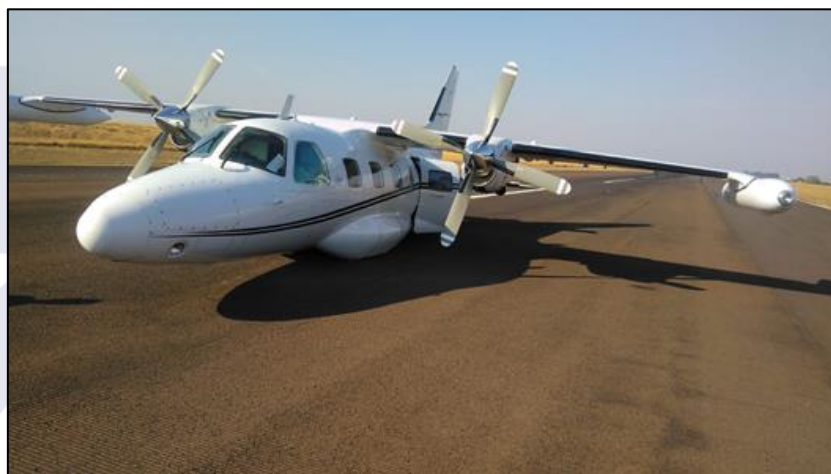
A aeronave realizou o pouso com o trem de pouso recolhido e se manteve sobre a pista até a parada completa.

A aeronave teve danos substanciais. O tripulante e o passageiro saíram ilesos.

Figura 1 - Posição final da aeronave.

A aeronave realizou o pouso com o trem de pouso recolhido, tocando próximo às marcas de cabeceira da pista 05 e percorrendo, aproximadamente, 638 metros, mantendo o centro da pista, até a sua parada total.

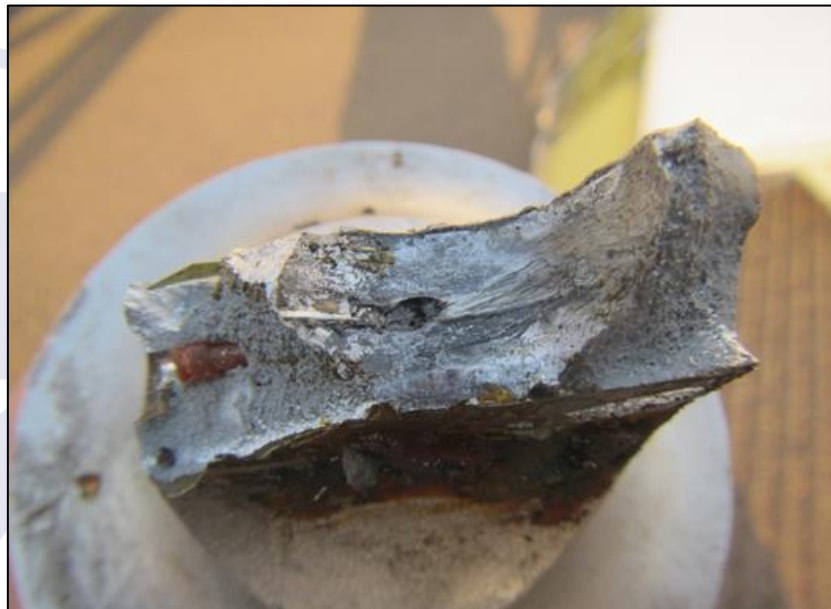
O contato anormal da aeronave com a superfície da pista causou danos substanciais aos trens de pouso e seus alojamentos (Figura 2).

Figura 2 - Fratura no olhal superior de fixação do amortecedor do trem de pouso principal esquerdo.

Divulgar os ensinamentos colhidos com a presente investigação, a fim de alertar pilotos e operadores da aviação civil brasileira sobre a importância do fortalecimento das barreiras e defesas necessárias à mitigação do erro humano e limitação de suas consequências.
