COMANDO DA AERONÁUTICA
CENTRO DE INVESTIGAÇÃO E PREVENÇÃO DE
ACIDENTES AERONÁUTICOS

RELATÓRIO FINAL SIMPLIFICADO

DADOS DA OCORRÊNCIA				
DATA - HORA	INVESTIGAÇÃO	SUMA Nº		
06ABR2018 - 10:30 (UTC)	SERIPA VI	A-066/CENIPA/2018		
CLASSIFICAÇÃO	TIPO(S)	SUBTIPO(S)		
ACIDENTE	[FUEL] COMBUSTÍVEL	PANE SECA		
LOCALIDADE	MUNICÍPIO	UF	COORDENADAS	
ÁREA RURAL	JANDAIA	GO	17°15'21"S	050°08'32"W

DADOS DA AERONAVE		
MATRÍCULA	FABRICANTE	MODELO
PT-GFO	NEIVA	EMB-201
OPERADOR	REGISTRO	OPERAÇÃO
XINGU AERO AGRÍCOLA LTDA.	SAE-AG	AGRÍCOLA

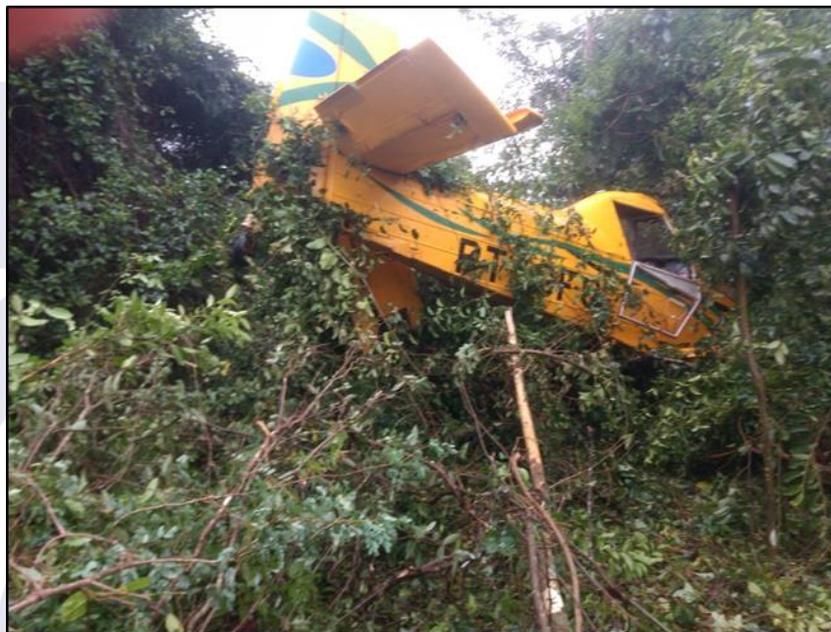
A aeronave teve danos substanciais. O piloto saiu ileso.

Figura 1 - Posição final da aeronave após o acidente.

Dessa forma, o combustível contido no tanque esquerdo da aeronave se esgotou e o motor apagou por deficiente suprimento de combustível, mesmo havendo 40 litros disponíveis para o consumo na asa direita.

Com base nas informações acima, considerou-se que a falha do motor tenha ocorrido por falta de suprimento de combustível, resultante de um esquecimento relativo ao procedimento de troca de tanque de combustível durante o voo.

Divulgar os ensinamentos colhidos na presente investigação, a fim de alertar pilotos e operadores da aviação agrícola sobre a importância de controlar a adequada utilização e seleção dos tanques da aeronave, com o intuito de evitar apagamento do motor ocasionado por falta de combustível.
