COMANDO DA AERONÁUTICA
CENTRO DE INVESTIGAÇÃO E PREVENÇÃO DE
ACIDENTES AERONÁUTICOS

RELATÓRIO FINAL SIMPLIFICADO

DADOS DA OCORRÊNCIA				
DATA - HORA	INVESTIGAÇÃO	SUMA N°		
22JUL2018 - 14:25 (UTC)	SERIPA II	IG-122/CENIPA/2018		
CLASSIFICAÇÃO	TIPO(S)	SUBTIPO(S)		
INCIDENTE GRAVE	[SCF-NP] FALHA OU MAU FUNCIONAMENTO DE COMPONENTE/[RE] EXCURSÃO DE PISTA	COM TREM DE POUSO		
LOCALIDADE	MUNICÍPIO	UF	COORDENADAS	
AERÓDROMO DE MORRO DE SÃO PAULO (SDGX)	CAIRU	BA	13°25'46"S	038°54'50"W

DADOS DA AERONAVE		
MATRÍCULA	FABRICANTE	MODELO
PT-GMA	CESSNA AIRCRAFT	310R
OPERADOR	REGISTRO	OPERAÇÃO
COMPACTA ENGENHARIA LTDA.	TPP	PRIVADA

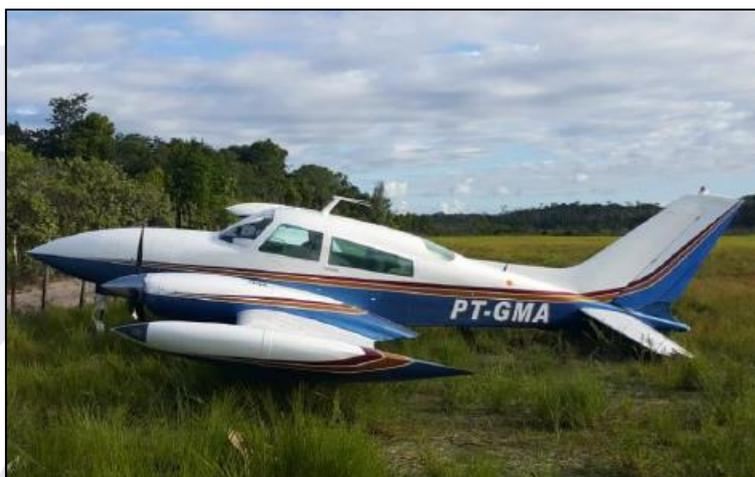
Na corrida após o pouso em SDGX, ocorreu o recolhimento do trem de pouso principal esquerdo e posterior toque das pontas das pás da hélice do motor esquerdo contra o solo.

A aeronave saiu da pista pela lateral esquerda (*veer off*), parando, aproximadamente, 90° defasada do eixo da pista.

Figura 1 - Vista geral do PT-GMA após a saída de pista (*veer off*).

A aeronave teve danos leves. O piloto e o passageiro saíram ilesos.

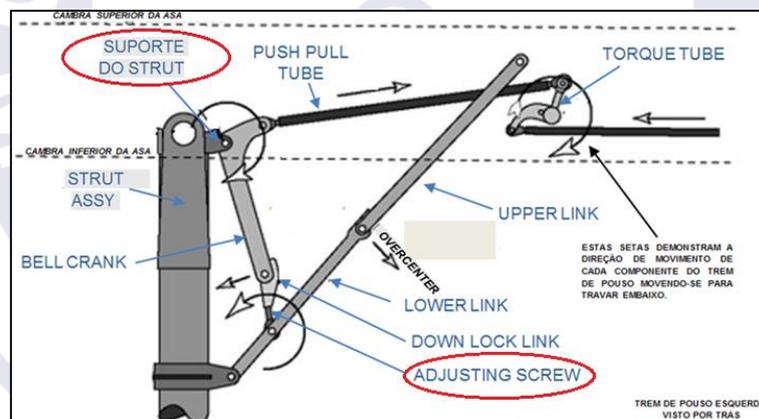
A posição do *overcenter* era regulada por meio de ajuste do comprimento da articulação inferior com o braço do *bellcrank*, que se juntava ao conjunto articulado (*downlock link*) por meio do parafuso de ajuste rosqueado em ambas as extremidades (*adjusting screw*) (Figura 2).

Figura 2 - Dinâmica dos componentes do trem de pouso, durante a operação de baixamento.

o pouso. O recolhimento do trem esquerdo provocou uma transmissão irregular de esforços sobre o mecanismo de retração, danificando o suporte do *strut assembly* (Figura 2).

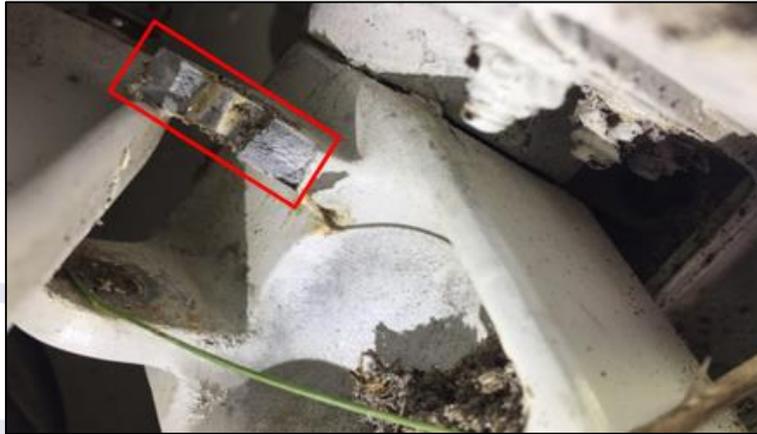
Dessa forma, constatou-se fratura no suporte do parafuso que fixa o *bellcrank* ao *strut assembly* (Figura 3).

Figura 3 - Suporte do *strut assy LH* fraturado.

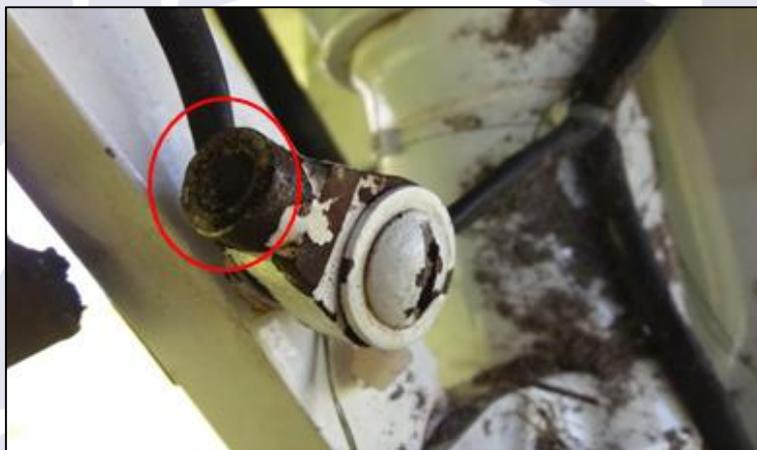
De igual modo, foi identificada ruptura do *adjusting screw* do *downlock link*. (Figura 4).

Figura 4 - *Adjusting screw* fraturado.

Assim, pode-se confirmar que, a ruptura do *adjusting screw* do *downlock link* do trem de pouso esquerdo, na corrida após o pouso, ocorreu devido à corrosão.

O *downlock link* perdeu sua efetividade após a ruptura do *adjusting screw*, provocando uma descontinuidade mecânica no sistema de retração do trem. Essa situação provocou a saída do *upper* e o *lower side link* da posição *overcenter*, destravando o respectivo trem de pouso e, conseqüentemente, o recolhimento inadvertido do trem esquerdo na corrida após

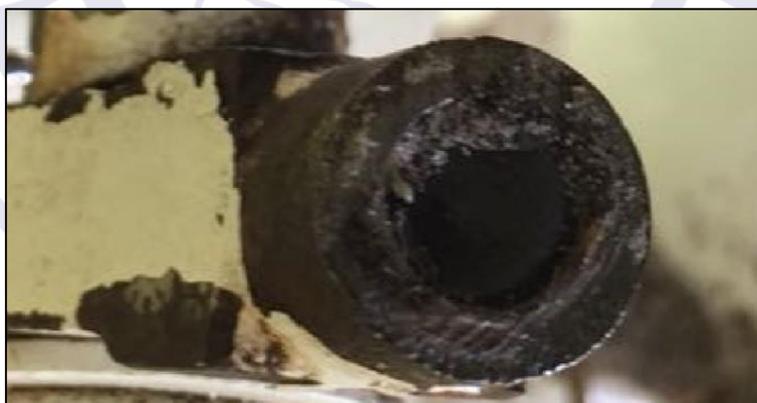
O aspecto do *adjusting screw* indicava a presença de corrosão, a qual contribuiu para a ruptura do componente (Figura 5).

Figura 5 - Sinais de corrosão no *adjusting screw* fraturado.

Isso posto, e considerando a condição observada no *adjusting screw* do *downlock link* do trem de pouso esquerdo, infere-se que a última inspeção no trem de pouso da aeronave não tenha sido realizada a contento, ou seja, os procedimentos previstos no Manual de Manutenção não foram adequadamente cumpridos.

Tal hipótese é reforçada pelo grau de corrosão detectado no *adjusting screw* e pelo tempo decorrido entre a ocorrência e a última IAM (10 meses).

Nesse sentido, observou-se que o PT-GMA operava e ficava hangarada em Salvador, BA, cidade litorânea sujeita a elevado grau de umidade e salinidade, situação essa que pode ter contribuído para acelerar o processo de corrosão no *adjusting screw*.

No entanto, não houve redução no intervalo de tempo entre as intervenções de manutenção na aeronave, conforme recomendava o fabricante, dificultando, assim a identificação da propagação do processo de corrosão do *adjusting screw*.

Divulgar aos operadores/mantenedores das aeronaves modelo *Cessna 310R* os ensinamentos colhidos na presente investigação, quanto à necessidade do fiel cumprimento do respectivo Programa de Manutenção Aprovado, para efeito de identificação de corrosão do sistema do trem de pouso, principalmente, quando a aeronave operar em áreas sujeitas a um elevado grau de salinidade.

O piloto/operador da aeronave foi orientado a reforçar os cuidados com o trem de pouso durante as inspeções de pré-voos, quanto à presença de corrosão no *adjusting screw*. Além disso, foi estimulado a diminuir os intervalos de tempo de inspeção dos componentes da aeronave quanto à desgaste, lubrificação e corrosão, quando operar em ambiente de atmosfera agressiva.

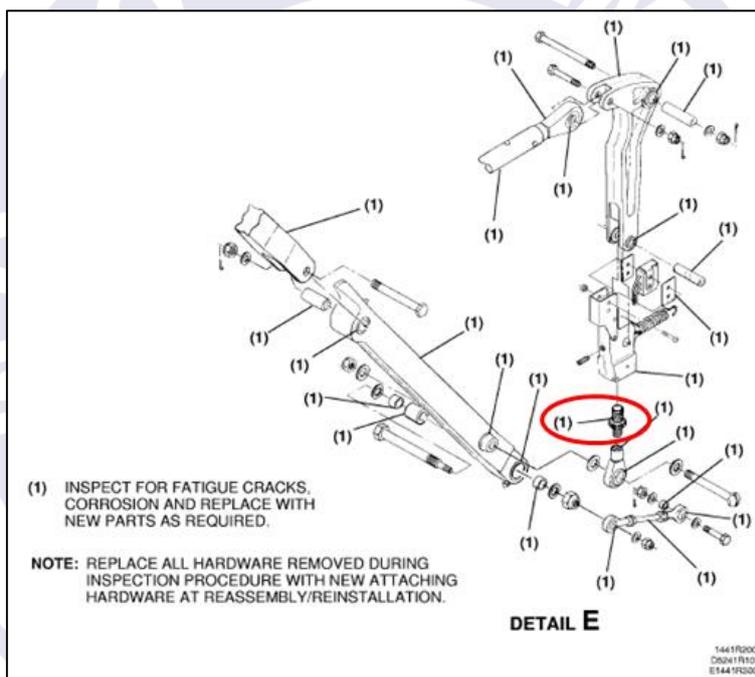
A Seção 5-14-11 do Manual de Manutenção, página 14, além de informar que o *adjusting screw* estava incluído na área (1.), também previa os procedimentos primários de manutenção a serem adotados nos componentes do trem de pouso durante esta intervenção (Figura 6).

Figura 6 - Indicativo do *adjusting screw* incluído na área 1.
