**COMANDO DA AERONÁUTICA**  
**CENTRO DE INVESTIGAÇÃO E PREVENÇÃO DE**  
**ACIDENTES AERONÁUTICOS**

**RELATÓRIO FINAL SIMPLIFICADO**

DADOS DA OCORRÊNCIA				
DATA - HORA		INVESTIGAÇÃO		SUMA N°
17DEZ2018 - 21:00 (UTC)		SERIPA VII		A-189/CENIPA/2018
CLASSIFICAÇÃO	TIPO(S)		SUBTIPO(S)	
ACIDENTE	[SCF-PP] FALHA OU MAU FUNCIONAMENTO DO MOTOR		FALHA DO MOTOR EM VOO	
LOCALIDADE	MUNICÍPIO	UF	COORDENADAS	
RIO JANDIATUBA	SÃO PAULO DE OLIVENÇA	AM	04°50'53"S	069°46'48"W

DADOS DA AERONAVE		
MATRÍCULA	FABRICANTE	MODELO
PT-KIL	BEECH AIRCRAFT	95-B55
OPERADOR	REGISTRO	OPERAÇÃO
PARTICULAR	TPP	PRIVADA

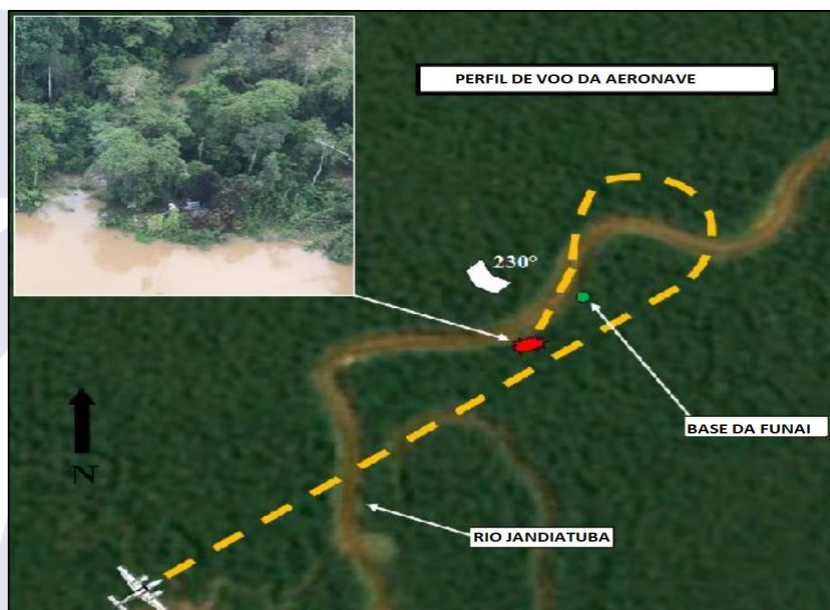
Figura 1 - Croqui da ocorrência.

Durante o voo de cruzeiro, houve perda de potência no motor esquerdo e, em seguida, no motor direito. O pouso de emergência foi realizado no Rio Jandiatuba. A aeronave parou na margem do rio e incendiou-se.

O local era afastado 200 metros da base da FUNAI, localizada no município de São Paulo de Olivença, AM.

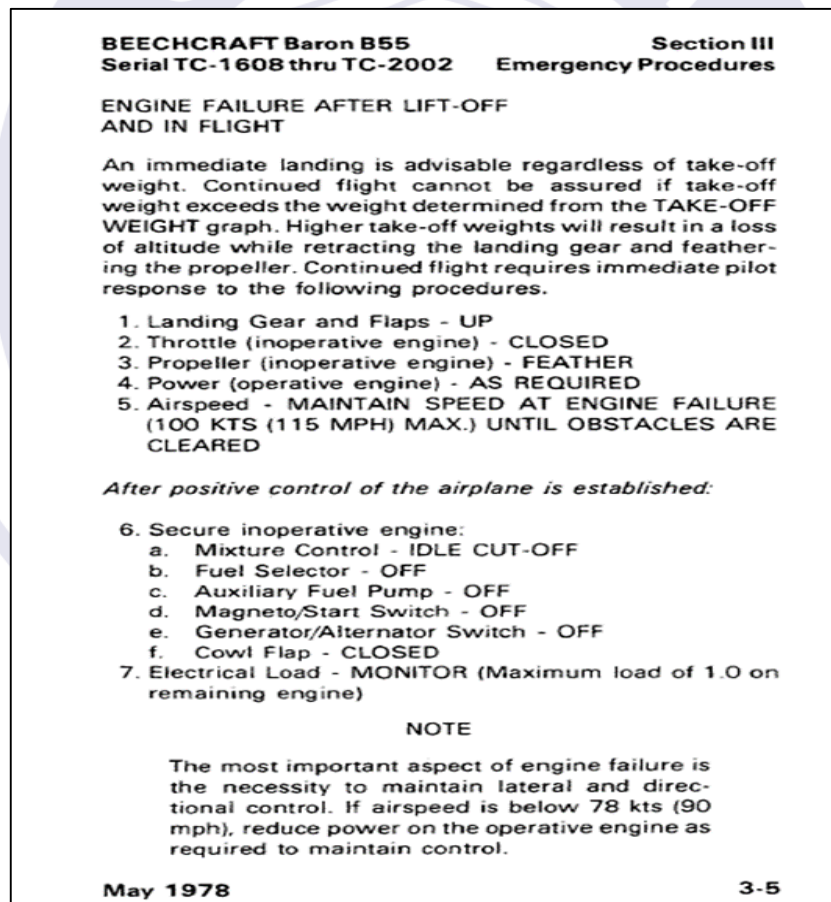
Figura 2 - Página do procedimento de falha do motor em voo do manual da aeronave.

Com relação aos procedimentos narrados pelo piloto, foi possível constatar que estavam em desacordo com o previsto no manual de operação, *Section III - Emergency Procedures - Engine Failure After Lift-off and in Flight* (Figura 2).

Tendo como base o relato do piloto, observou-se que o procedimento previsto no *checklist* não foi seguido integralmente, possivelmente, ocasionado pela alta carga de trabalho a que estava submetido naquele momento.

Inferiu-se que houve esquecimento dos procedimentos por parte daquele tripulante devido ao fato de não ler o *checklist* e apenas realizar os procedimentos de emergência, confiando apenas no que sabia de memória.

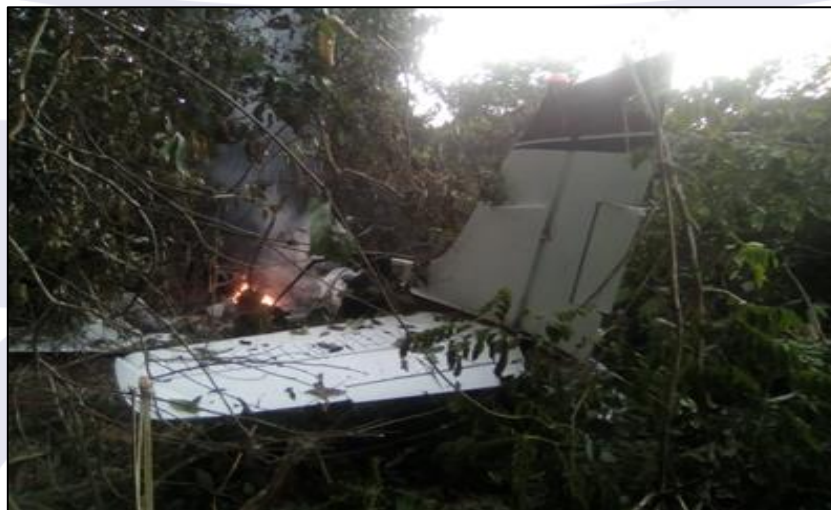
Dessa forma, é possível que o esquecimento de desligar os magnetos e os alternadores antes do pouso de emergência, o impacto e a ruptura dos tanques de combustíveis, somados a alguma corrente elétrica residual destes equipamentos possa ter provocado uma fagulha e iniciado o incêndio que consumiu a aeronave (Figura 3).

Figura 3 - Foto aproximada da aeronave ainda em chamas.

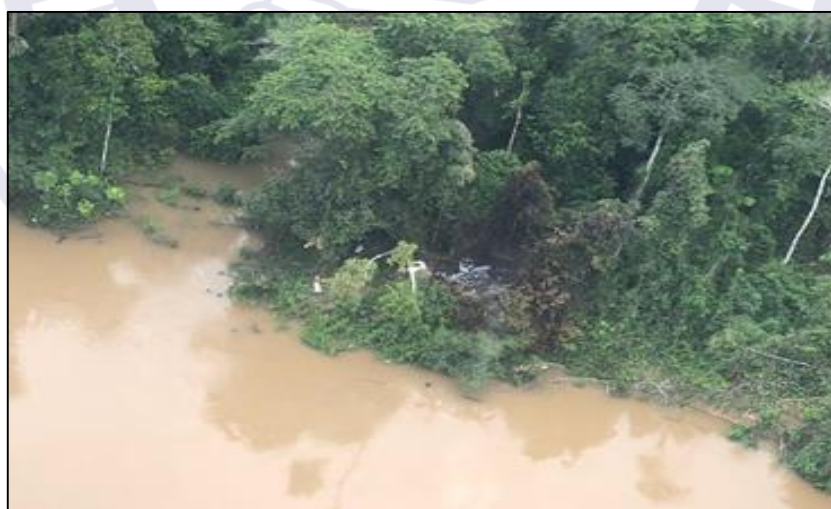
Outrossim, devido à localização do acidente em área isolada e de difícil acesso, distante 37 NM de Tabatinga e 595 NM de Manaus, o proprietário informou não possuir interesse em remover os destroços (Figura 4).

Figura 4 - Foto do local da ocorrência no dia seguinte ao acidente.

Não obstante a dificuldade anteriormente reportada, a não remoção dos destroços por parte do operador estava em desalinho com o que preconizava o Código Brasileiro de Aeronáutica (CBA) em seu Art. 88-Q, caput e §2º.
