**COMANDO DA AERONÁUTICA**  
**CENTRO DE INVESTIGAÇÃO E PREVENÇÃO DE**  
**ACIDENTES AERONÁUTICOS**

**RELATÓRIO FINAL**  
**A-023/CENIPA/2018**

<b>OCORRÊNCIA:</b>	<b>ACIDENTE</b>
<b>AERONAVE:</b>	<b>PT-OQX</b>
<b>MODELO:</b>	<b>PA-25-260</b>
<b>DATA:</b>	<b>09FEV2018</b>

O presente Relatório Final refere-se ao acidente com a aeronave PT-OQX, modelo PA-25-260, ocorrido em 09FEV2018, classificado como “[SCF-PP] Falha ou mau funcionamento do motor | Falha do motor em voo” e “[LOC-I] Perda de controle em voo”.

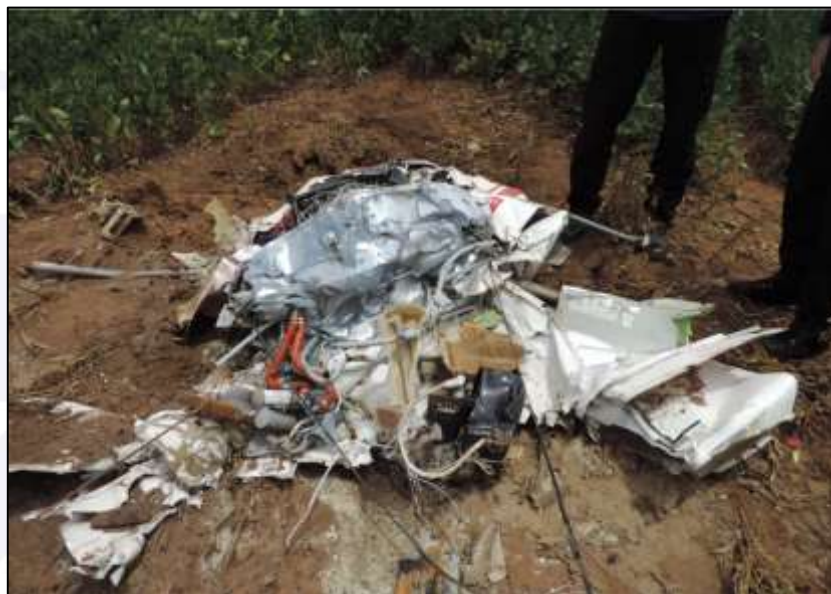
A distribuição dos destroços foi do tipo concentrada. O motor estava parcialmente enterrado e os bordos de ataque de ambas as asas apresentavam danos consistentes com um impacto frontal contra uma superfície plana.

Figura 1 - Motor parcialmente enterrado no solo.

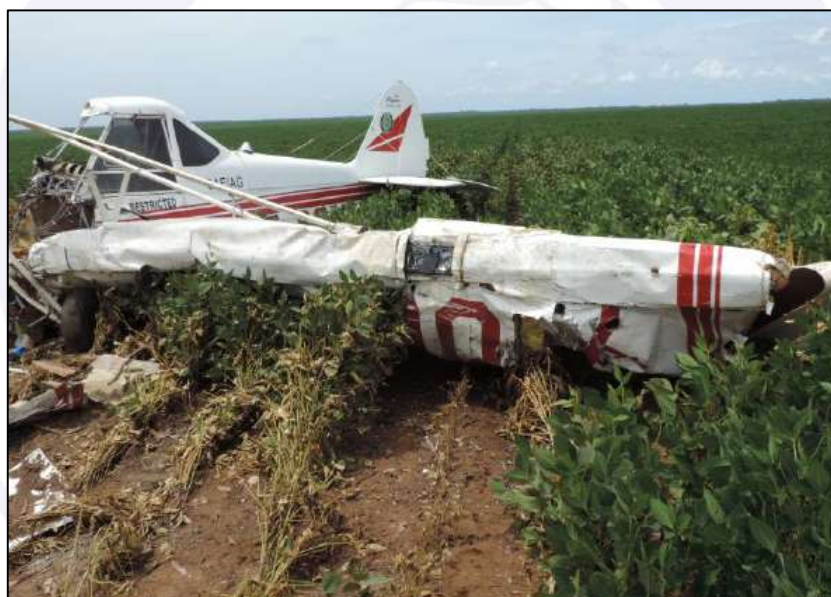
Figura 2 - Danos na asa esquerda.

A colisão com elevado ângulo em relação ao solo, a ausência de deslocamento à frente, a distribuição dos destroços e os danos observados nos bordos de ataque das asas sugeriam que, antes de colidir, a aeronave assumiu uma atitude picada, com o nariz apontando para o terreno e velocidade relativamente baixa. Essa reação é típica de uma condição de estol.

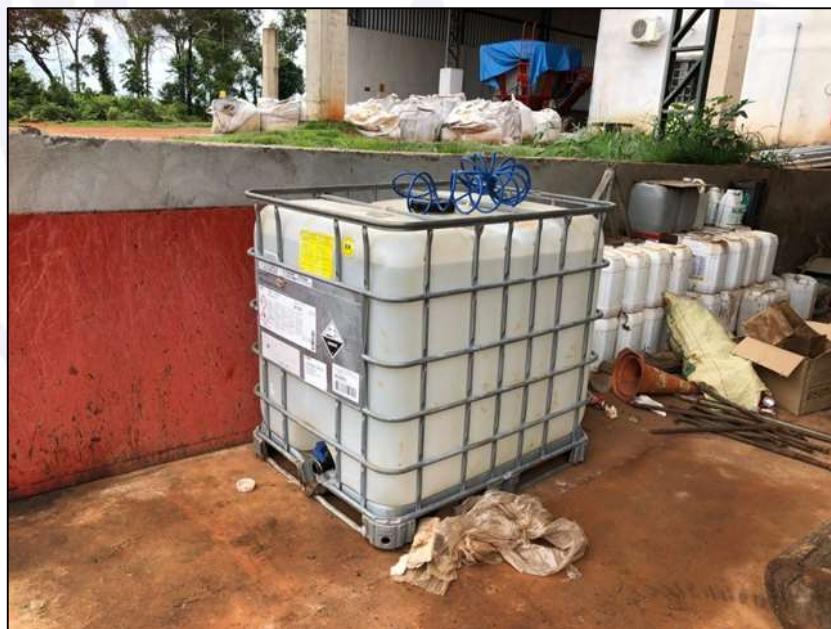
Também foi executado o teste do combustível recolhido no reservatório instalado na fazenda (não foi encontrado combustível remanescente na aeronave).

Segundo o Ofício nº 61/2018/SBQ/CPT - DF, da Agência Nacional de Petróleo, Gás Natural e Biocombustíveis (ANP), os resultados da análise realizada indicaram que a amostra enviada tratava-se de etanol, combustível hidratado, e que ela encontrava-se conforme em relação a todas as características previstas na resolução ANP nº 19/2015.

Figura 3 - Armazenagem de combustível na Fazenda Reunidas.

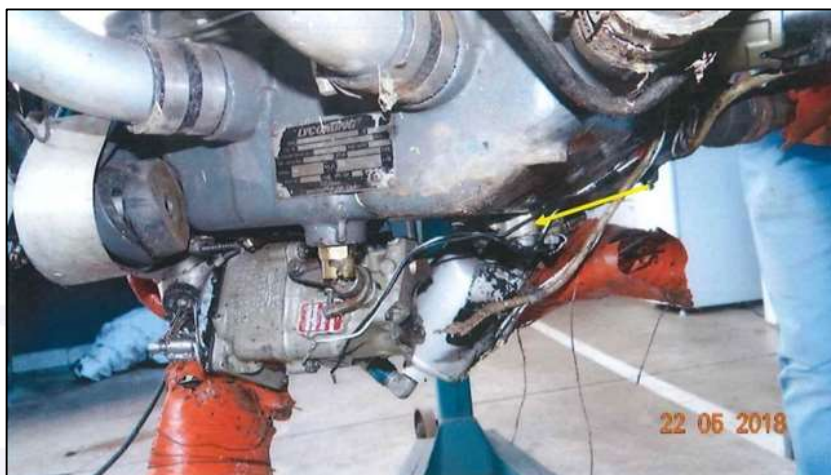
Durante as análises realizadas no motor, constatou-se que ele teve avarias severas decorrentes do impacto contra o solo. Observou-se, ainda, que o carburador, localizado na parte inferior do motor, também estava muito danificado devido à colisão.

Figura 4 - Vista do motor.

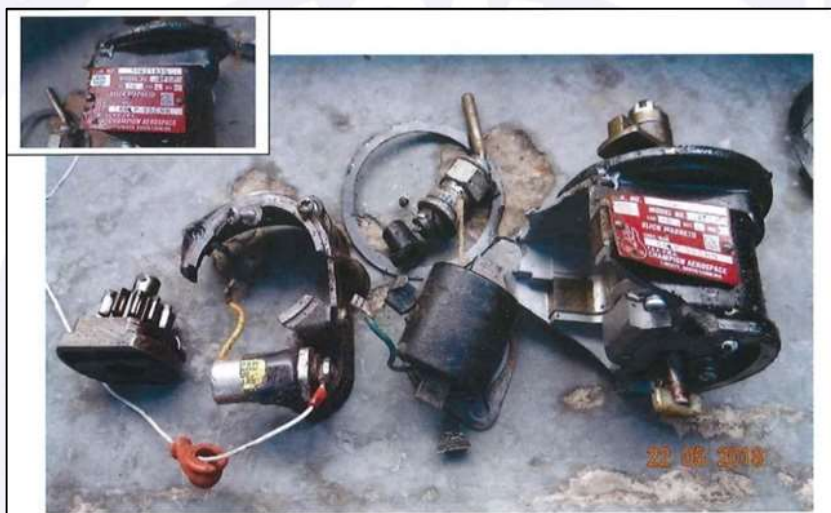
O magneto direito foi encontrado separado do motor e o esquerdo foi arrancado do seu alojamento, assim como o suporte do filtro de óleo. O magneto direito foi encontrado a três metros de distância e ficou seriamente danificado.

Figura 5 - Magneto direito.

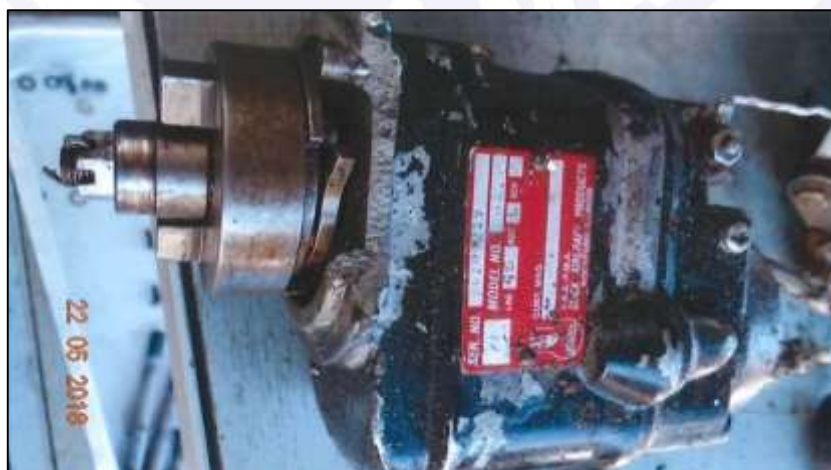
O magneto esquerdo também foi arrancado do seu alojamento. Ele não foi testado em bancada. Porém, quando foi acionado manualmente, verificou-se que ele estava centelhando.

Figura 6 - Magneto esquerdo.

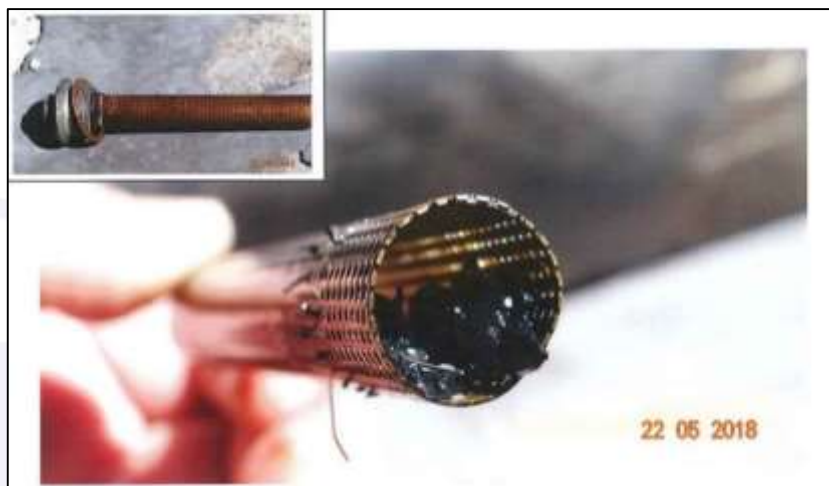
A Figura 7 mostra uma vista do filtro de óleo primário. Em seu interior, observou-se a presença de fragmentos metálicos e de borracha.

Figura 7 - Vista do filtro de óleo primário.

Embora tenham sido encontrados fragmentos metálicos e de borracha nos elementos filtrantes e no cárter, as boas condições observadas na bomba mecânica de óleo e nos componentes internos do motor não corroboravam a ocorrência de um mau funcionamento do sistema de lubrificação do motor.

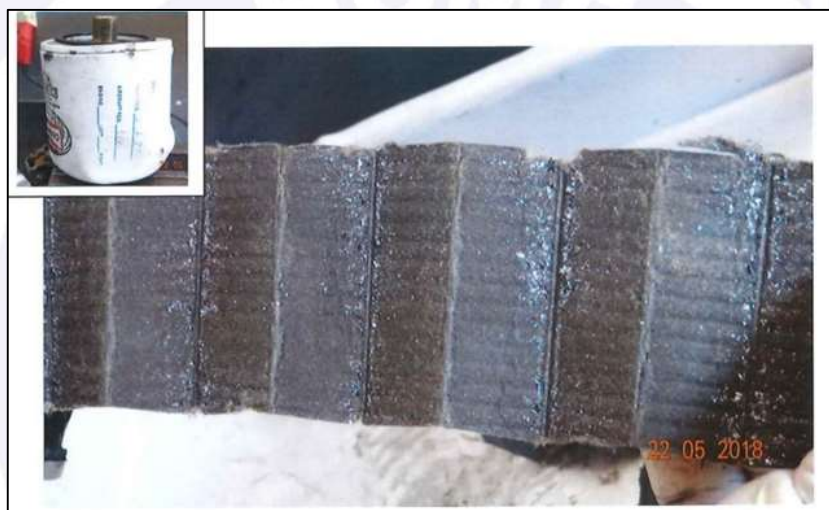
Ao examinar o elemento filtrante, foi possível observar limalha de alumínio.

Figura 8 - Elemento filtrante do filtro de óleo.

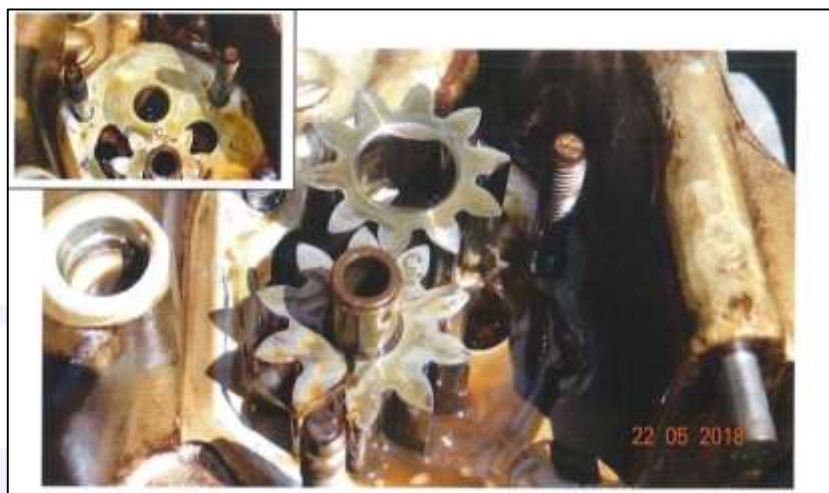
A bomba de óleo foi examinada, girada manualmente e não foi observada qualquer anomalia que comprometesse o seu funcionamento.

Figura 9 - Visão geral da bomba de óleo do motor.

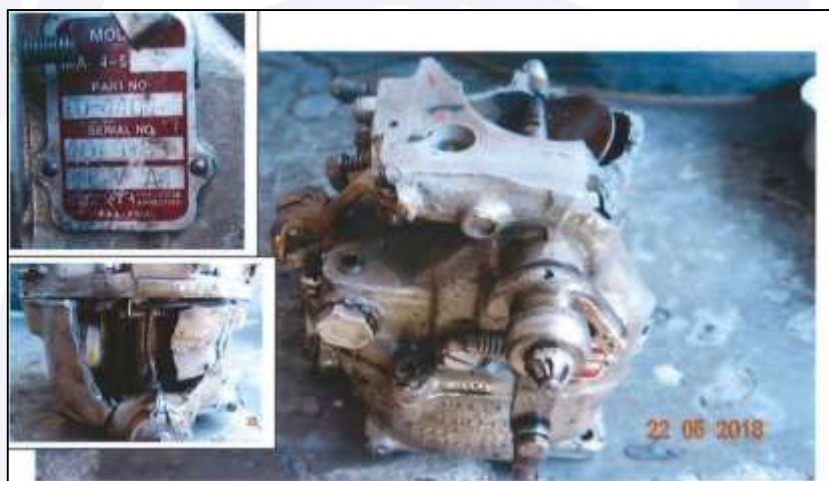
O carburador do motor teve danos substanciais decorrentes do impacto da aeronave contra o solo.

Figura 10 - Carburador do motor.

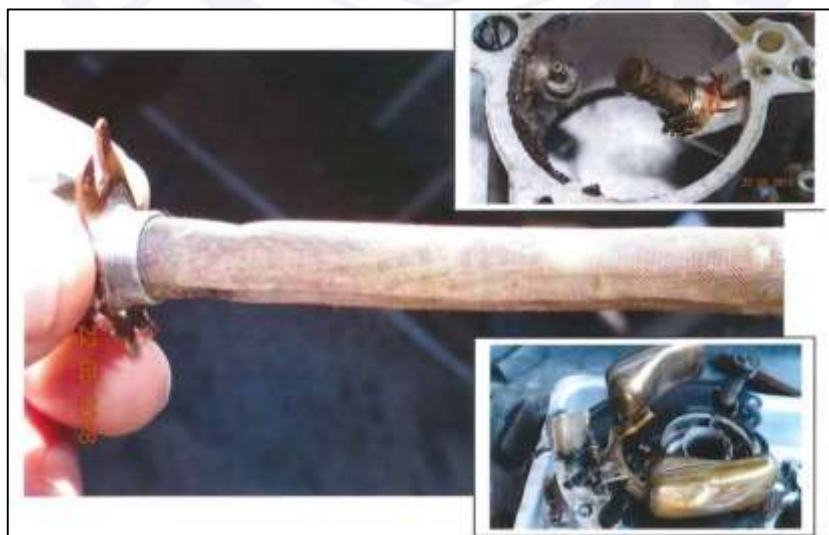
O filtro de entrada de combustível foi removido e estava limpo. Os destaques da Figura 11 mostram a boia e a manga misturadora do carburador.

Figura 11 - Filtro de entrada de combustível e carburador.

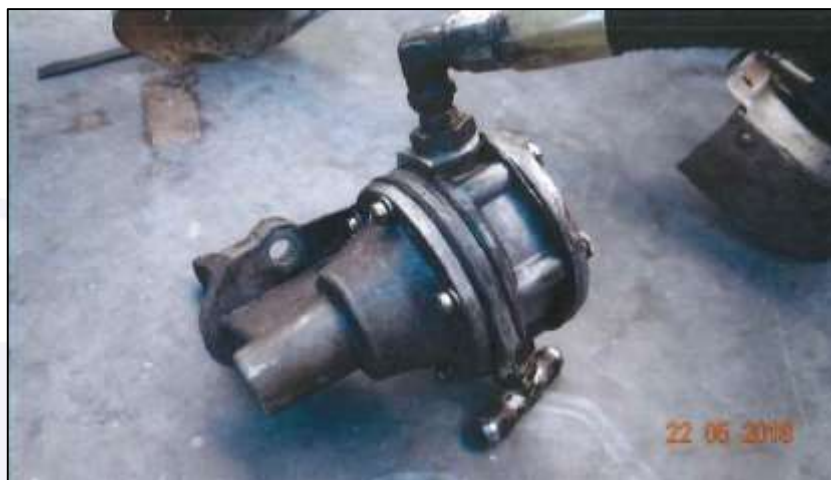
A Figura 12 mostra a bomba mecânica de combustível do motor. Durante a inspeção, foi observado que a sua haste de acionamento estava com folga excessiva.

Figura 12 - Bomba mecânica de combustível.

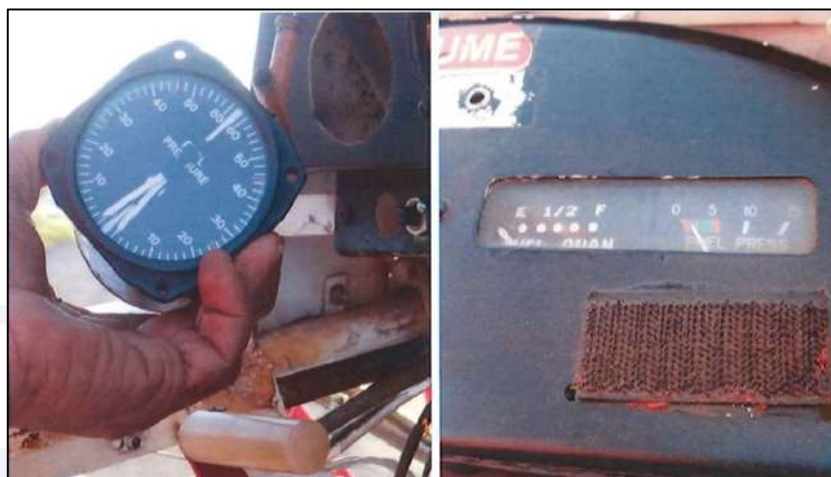
Em seguida, a bomba do PT-OQX foi instalada nesse mesmo motor e ele foi acionado novamente. Foi observado que a pressão do combustível permaneceu em 1psi. O indicador do painel da aeronave também indicou pressão baixa de combustível. O motor apresentava falhas e não respondia à aceleração quando o manete de potência era comandado.

Figura 14 - Vista da pressão de combustível no manômetro instalado entre a bomba e o carburador e no painel da aeronave durante o teste com a bomba de combustível do PT-OQX.

No entanto, o teste funcional da bomba de combustível, que equipava o motor do PT-OQX, revelou que esse componente não fornecia a pressão necessária para o funcionamento normal do motor de uma aeronave similar. A oxidação e a corrosão existentes em seu interior, associadas às condições de seus diafragmas e válvulas, provavelmente eram a causa desse mau funcionamento.

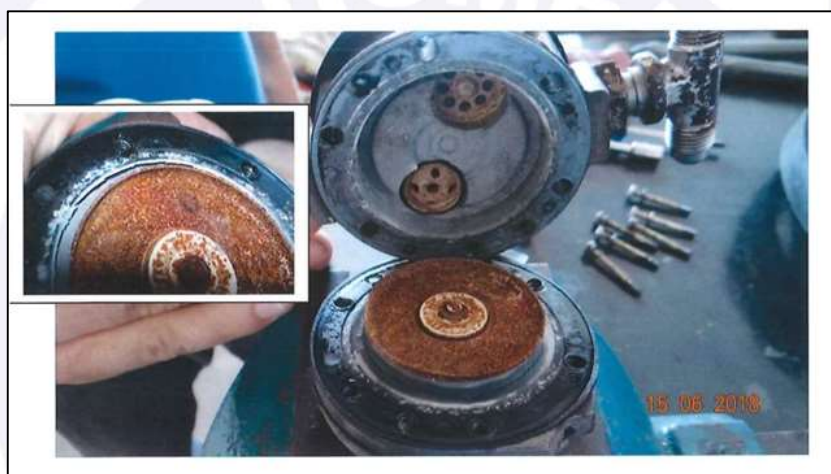
A bomba da aeronave acidentada foi desmontada em seguida e observou-se que havia oxidação e corrosão no seu interior. O diafragma estava enrijecido e as válvulas estavam com deficiência na vedação.

Figura 15 - Componentes desgastados da bomba de combustível do PT-OQX.

- n) a desmontagem da bomba de combustível revelou que, em seu interior, havia oxidação, corrosão, diafragmas em mau estado e as válvulas com deficiência na vedação;

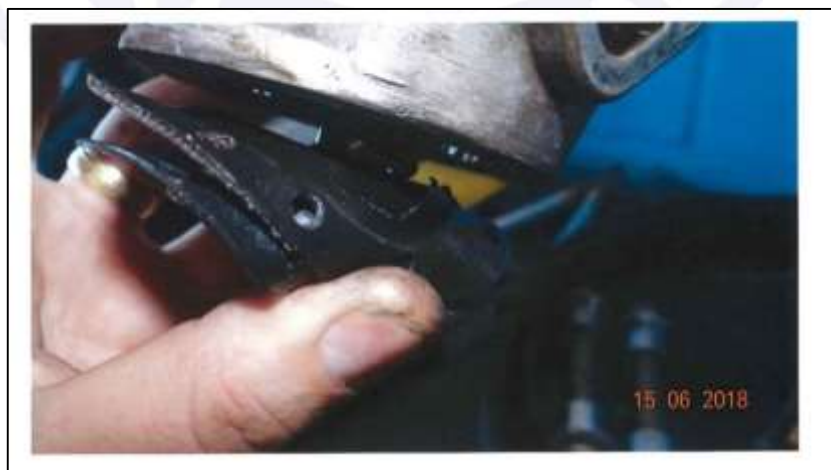
Também foi possível verificar o desgaste do diafragma inferior da bomba.

Figura 16 - Desgaste do diafragma inferior da bomba.

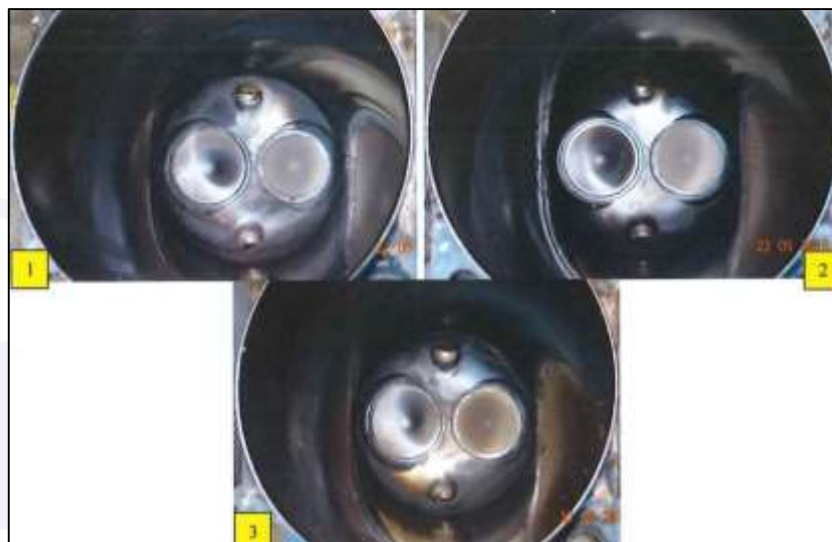
Todos os cilindros e pistões foram examinados quanto a riscos, desgaste, indícios de falta de lubrificação e travamento de anéis, não sendo observada nenhuma anormalidade.

Figura 17 - Cilindros 1, 2 e 3 sem anomalias.

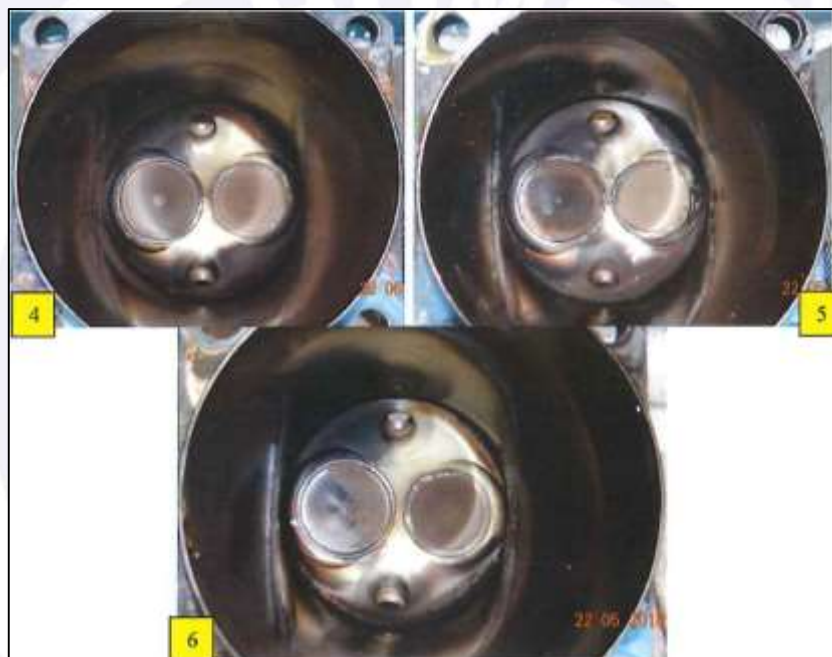
Figura 18 - Cilindros 4, 5 e 6 sem anomalias.

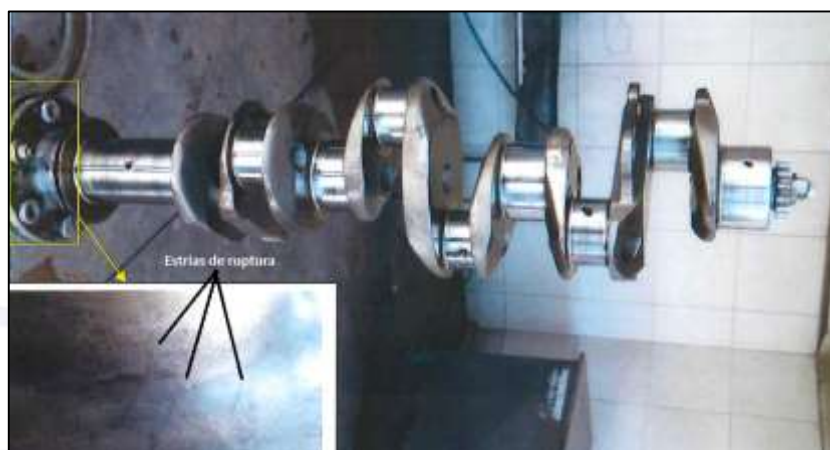
O flange de acoplamento à hélice apresentava estrias de fratura.

Figura 19 - Eixo de manivelas. Em destaque, região do flange de acoplamento com a hélice.

Os riscos transversais existentes nas duas pás indicavam que ela estava girando no momento do impacto. Além disso, as estrias presentes no flange de acoplamento do eixo de manivelas à hélice apontavam para a ocorrência de um esforço de torção naquela região durante a colisão contra o solo.

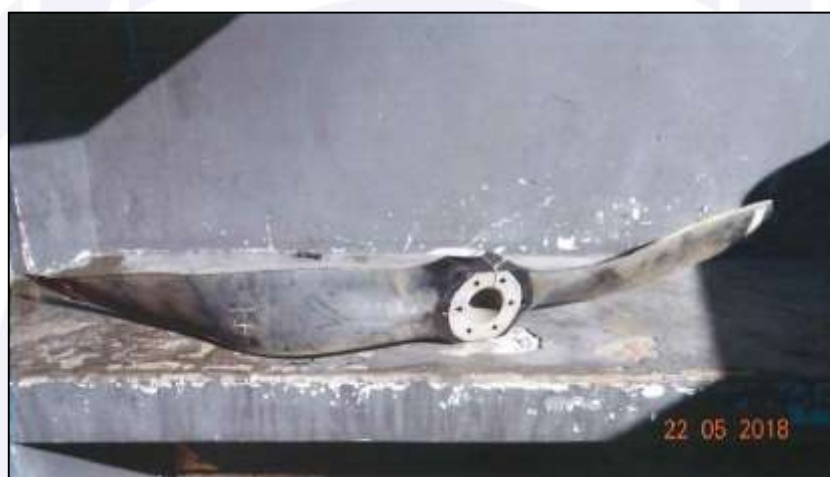
A Figura 20 mostra a visão geral da hélice, sendo possível observar a curvatura de uma pá para trás e riscos transversais deixados por ocasião da colisão contra o solo.

Figura 20 - Visão geral da hélice.

Por outro lado, os danos observados na hélice da aeronave sugeriam que não havia ocorrido o apagamento completo do motor.

Além disso, não foram observadas mossas nos bordos de ataque, fraturas ou dobramentos voltados para frente nas extremidades das pás, o que seria característico em uma colisão com potência elevada.
