COMANDO DA AERONÁUTICA
CENTRO DE INVESTIGAÇÃO E PREVENÇÃO DE
ACIDENTES AERONÁUTICOS

RELATÓRIO FINAL SIMPLIFICADO

DADOS DA OCORRÊNCIA				
DATA - HORA	INVESTIGAÇÃO	SUMA Nº		
07MAIO2018 - 11:25 (UTC)	SERIPA VI	A-085/CENIPA/2018		
CLASSIFICAÇÃO	TIPO(S)	SUBTIPO(S)		
ACIDENTE	[LOC-I] PERDA DE CONTROLE EM VOO E [LALT] OPERAÇÃO À BAIXA ALTITUDE	NIL		
LOCALIDADE	MUNICÍPIO	UF	COORDENADAS	
FORA DE AERÓDROMO	CHAPADÃO DO CÉU	GO	18°33'17"S	052°25'29"W

DADOS DA AERONAVE		
MATRÍCULA	FABRICANTE	MODELO
PT-UCP	NEIVA	EMB-201A
OPERADOR	REGISTRO	OPERAÇÃO
TENOAR AVIAÇÃO AGRÍCOLA LTDA.	SAE-AG	AGRÍCOLA

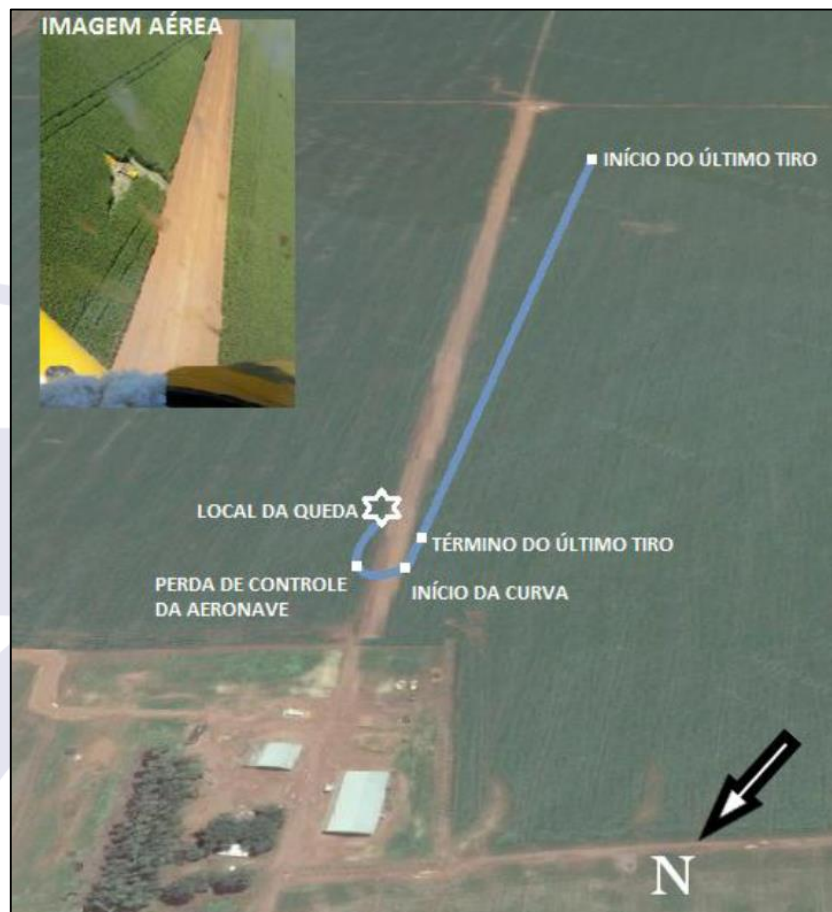
Figura 1 - Croqui da ocorrência.

Com base no exame do sítio do acidente, concluiu-se que a aeronave impactou o solo em uma trajetória com ângulo elevado (entre 45° e 60° picados). O primeiro contato do avião com o terreno foi com a asa esquerda e em seguida o toque do trem de pouso esquerdo.

- o ganho médio de altura, durante as curvas de reversão, foi de 280ft;
- a gravação se encerrou automaticamente no ponto B do croqui (Figura 1), onde, possivelmente, a aeronave assumiu uma atitude em que sua antena não foi mais capaz de receber sinais de GPS;

- o último “tiro”, voo do ponto A para o ponto B do croqui (Figura 1), foi caracterizado como normal. Foi mantido o voo reto e nivelado, sem variações de proa, altura ou velocidade, o que indicava que não houve situações típicas de emergência ou anormalidades em voo; e

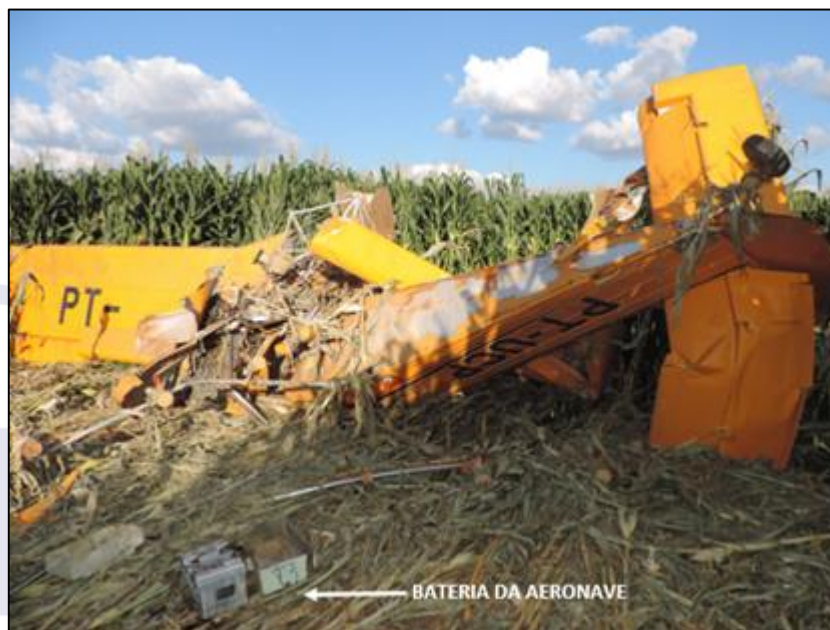
Figura 2 - Disposição final dos destroços.

Na sequência, o nariz da aeronave penetrou no solo, o que provocou o desprendimento do conjunto da hélice, que foi encontrada soterrada. Durante a colisão, ambas as asas se desprenderam da fuselagem. A esquerda foi a que teve maiores deformações.

O avião parou totalmente 17 metros após o primeiro impacto, depois de girar em torno dos eixos vertical e longitudinal. Os destroços ficaram concentrados (Figura 2).

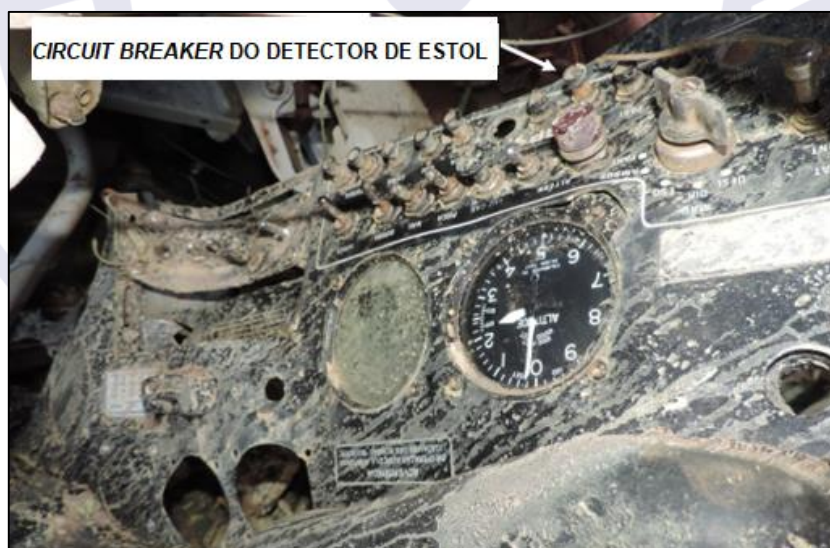
Figura 3 - Imagem do painel mostrando a situação do disjuntor do detector de estol.

O *circuit breaker* (disjuntor) do detector de estol foi encontrado saltado (puxado), sugerindo que o sistema estava inoperante durante o voo (Figura 3).

Em entrevista, o piloto confirmou que voava com esse dispositivo desligado, pois, segundo ele, o equipamento mais atrapalhava do que ajudava na condução do voo.

Com base na declaração do piloto de que “o equipamento (detector de estol) mais atrapalhava do que ajudava na condução do voo”, concluiu-se que o fato de ele habitualmente voar com o sistema de detecção de estol desativado pode ter dificultado a percepção da condição vivenciada. Essa atitude, provavelmente, resultou em improvisação e inobservância de procedimentos em relação ao mencionado equipamento.

Atuar junto à empresa Tenoar Aviação Agrícola Ltda., no sentido de que aquele operador oriente seus pilotos quanto ao estrito cumprimento dos procedimentos operacionais das suas aeronaves, notadamente quanto à importância do aviso de estol ativo para a realização das manobras típicas do voo de aplicação de defensivos agrícolas, tendo como objetivo coibir os hábitos e as atitudes que possam fragilizar a segurança operacional.
