**COMANDO DA AERONÁUTICA**  
**CENTRO DE INVESTIGAÇÃO E PREVENÇÃO DE**  
**ACIDENTES AERONÁUTICOS**

**RELATÓRIO FINAL SIMPLIFICADO**

DADOS DA OCORRÊNCIA				
DATA - HORA	INVESTIGAÇÃO	SUMA Nº		
03ABR2018 - 11:15 (UTC)	SERIPA I	A-059/CENIPA/2018		
CLASSIFICAÇÃO	TIPO(S)	SUBTIPO(S)		
ACIDENTE	[LOC-I] PERDA DE CONTROLE EM VOO	NIL		
LOCALIDADE	MUNICÍPIO	UF	COORDENADAS	
AERÓDROMO AGROPECUÁRIA SÃO ROBERTO (SJRK)	SANTANA DO ARAGUAIA	PA	09°13'42"S	050°55'54"W

DADOS DA AERONAVE		
MATRÍCULA	FABRICANTE	MODELO
PT-UMY	NEIVA	EMB-202
OPERADOR	REGISTRO	OPERAÇÃO
CABAÇA AVIAÇÃO AGRÍCOLA LTDA-ME	SAE-AG	AGRÍCOLA

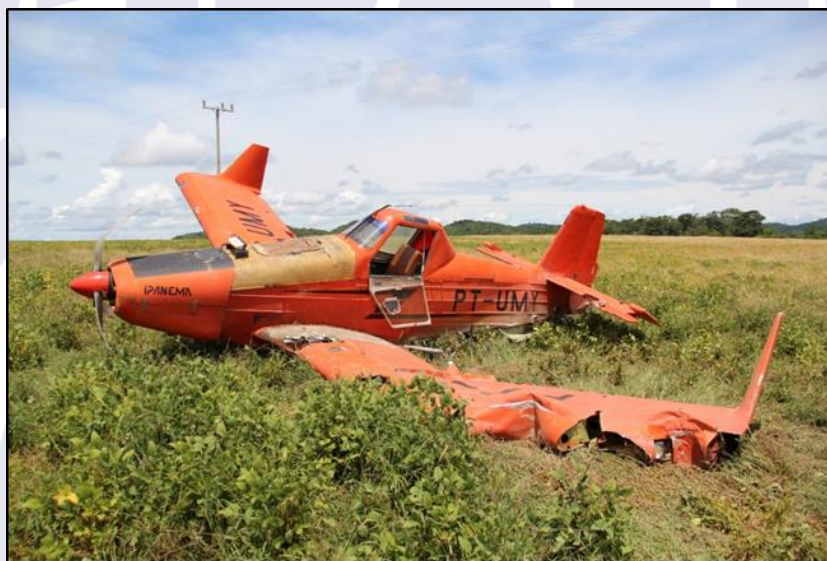
Às 11h15min (UTC), na curva base para aproximação, houve perda de controle. A aeronave colidiu contra duas cercas, vindo a aterrar em uma plantação de soja.

A aeronave teve danos substanciais. O piloto saiu ileso.

Figura 1 - Situação da aeronave após o acidente.

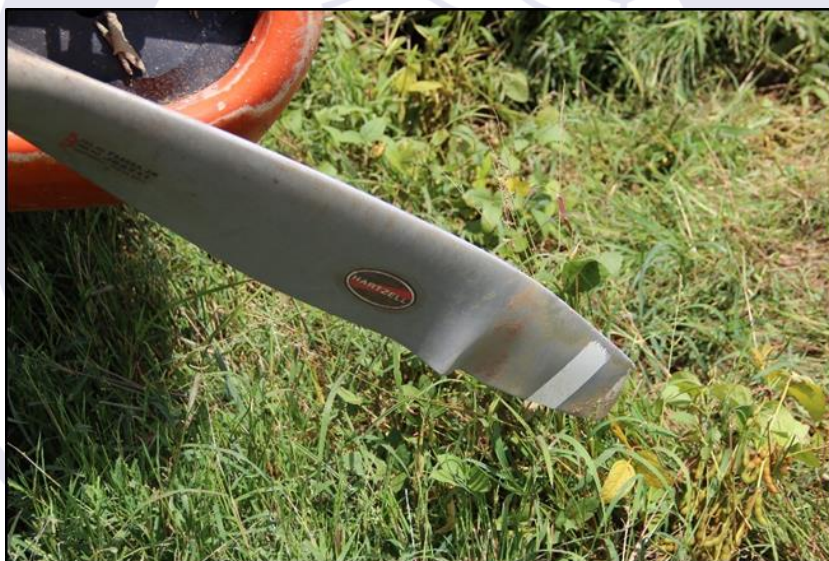
O segundo impacto foi registrado contra os mourões de uma segunda cerca do outro lado da via, o qual ocasionou danos substanciais no motor, nas asas e no aileron e flap esquerdos. Além disso, houve a extração do “pé de pato” do lado esquerdo e do trem de pouso principal esquerdo, bem como o amolgamento de uma das pás da hélice (número de série J62711), conforme Figura 2.

Figura 2 - Amolgamento da pá da hélice.

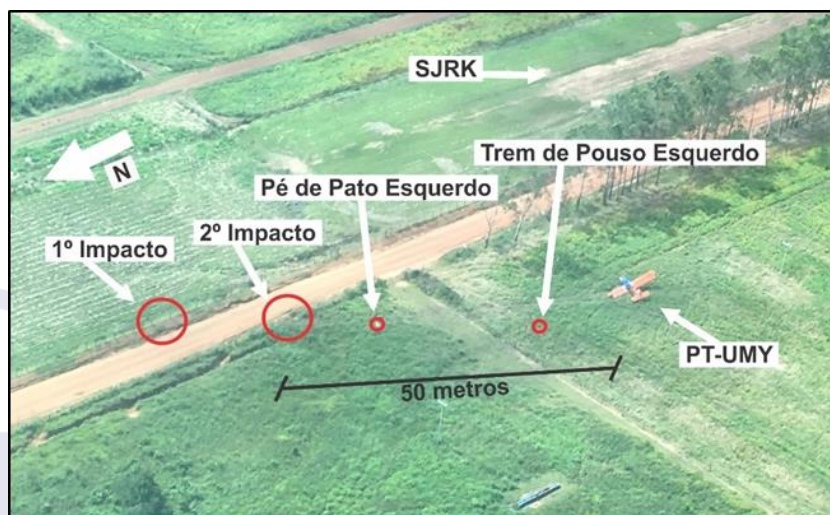
A aeronave teve seu primeiro impacto contra uma cerca à margem de uma via, o que danificou partes da fuselagem, trem de pouso e “pé de pato” (dispositivo de lançamento de sólidos).

Não foi possível definir o ângulo de impacto, entretanto estima-se que esse estivesse em torno de 3°. Esse baixo ângulo, associado as marcas da aeronave na cerca, direcionaram para uma colisão inicialmente superficial, ou seja, atingindo a parte superior dessa cerca.

Por conseguinte, a aeronave atingiu o solo, aterrando em uma plantação de soja, girando aproximadamente 90° à esquerda em seu eixo vertical e parando próximo de 50 metros à frente da cerca do segundo impacto (Figura 3).

Figura 3 - Localização dos pontos de impacto e destroços.
