COMANDO DA AERONÁUTICA
CENTRO DE INVESTIGAÇÃO E PREVENÇÃO DE
ACIDENTES AERONÁUTICOS

RELATÓRIO FINAL SIMPLIFICADO

DADOS DA OCORRÊNCIA				
DATA - HORA	INVESTIGAÇÃO	SUMA Nº		
24AGO2018 - 14:57 (UTC)	SERIPA IV	A-137/CENIPA/2018		
CLASSIFICAÇÃO	TIPO(S)	SUBTIPO(S)		
ACIDENTE	[ICE] FORMAÇÃO DE GELO	NIL		
LOCALIDADE	MUNICÍPIO	UF	COORDENADAS	
FORA DE AERÓDROMO	CUNHA	SP	23°09'51"S	044°58'31"W

DADOS DA AERONAVE		
MATRÍCULA	FABRICANTE	MODELO
PT-WGV	CESSNA AIRCRAFT	150M
OPERADOR	REGISTRO	OPERAÇÃO
AERoclube de SÃO JOSÉ DOS CAMPOS	PRI	INSTRUÇÃO

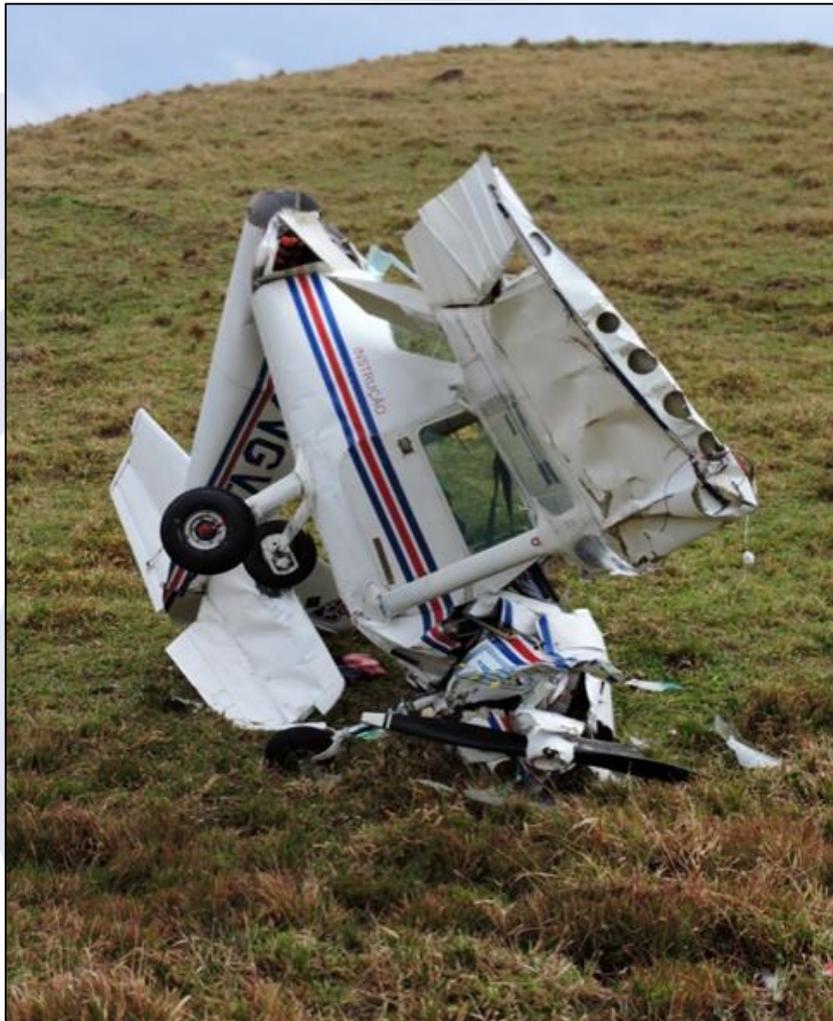
Durante o voo em rota, houve perda de potência do motor, tendo a tripulação optado por efetuar um pouso forçado perto da cidade de Cunha, SP.

Figura 1 - Visão geral da aeronave após o pouso forçado.

A aeronave teve danos substanciais.

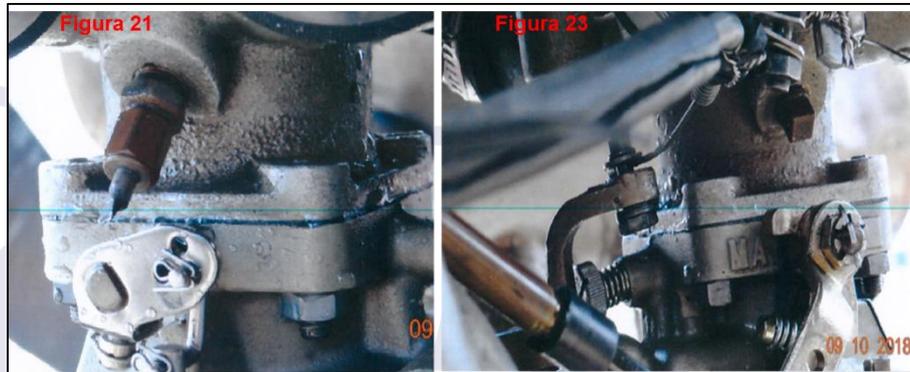
"Conforme se pode observar nas fotos 21 e 23, há condensação de água no lado externo do carburador. Isso mostra que este modelo de motor, quando em

funcionamento sob determinadas condições meteorológicas, apresenta uma queda brusca na temperatura da mistura ar/combustível. Isto pode propiciar a formação de gelo, obstruindo assim a passagem de mistura. A consequência pode ser apagamento ou falha do motor. Por isso, o fabricante do motor orienta o emprego da opção ar quente para evitar a formação de gelo na borboleta do carburador.”

Figura 2 - Condensação de água no lado externo do carburador, após funcionamento do motor utilizando ar na temperatura ambiente. (Fonte: Figuras 21 e 23 do Relatório de Investigação do IAE).

Considerando que o RI do IAE afirmou que o modelo do motor instalado no PT-WGV apresentava uma queda brusca na temperatura da mistura ar/combustível, quando em funcionamento sob determinadas condições meteorológicas, e que havia condensação de água no lado externo do carburador, pode-se inferir que as circunstâncias climáticas reinantes durante o voo em tela permitiram a formação de gelo no carburador e a consequente perda de potência do motor.

- j) as análises revelaram que houve condensação de água no lado externo do carburador;
- k) de acordo com o Relatório de Investigação do IAE, este modelo de motor, quando em funcionamento sob determinadas condições meteorológicas, apresentava uma queda brusca na temperatura da mistura ar/combustível;

Divulgar os ensinamentos colhidos na presente investigação, a fim de alertar aos pilotos e operadores, sobretudo aos que utilizam o motor Continental, modelo O-200-A(48), sobre os riscos do voo em condições atmosféricas propícias à formação de gelo, bem como para os procedimentos previstos em *checklist* para essa circunstância.
