COMANDO DA AERONÁUTICA
CENTRO DE INVESTIGAÇÃO E PREVENÇÃO DE
ACIDENTES AERONÁUTICOS

RELATÓRIO FINAL SIMPLIFICADO

DADOS DA OCORRÊNCIA					
DATA - HORA		INVESTIGAÇÃO		SUMA Nº	
22SET2018 - 13:50 (UTC)		SERIPA IV		A-150/CENIPA/2018	
CLASSIFICAÇÃO		TIPO(S)		SUBTIPO(S)	
ACIDENTE		[RE] EXCURSÃO DE PISTA		NIL	
LOCALIDADE		MUNICÍPIO		UF	
AERÓDROMO DE ATIBAIA (SDTB)		ATIBAIA		SP	
				COORDENADAS	
				23°07'42"S 046°34'29"W

DADOS DA AERONAVE				
MATRÍCULA	FABRICANTE		MODELO	
PU-BTO	CONSTRUTOR AMADOR		CONQUEST	
OPERADOR		REGISTRO		OPERAÇÃO
ASA ESPORTE LTDA - ME		PET		PRIVADA

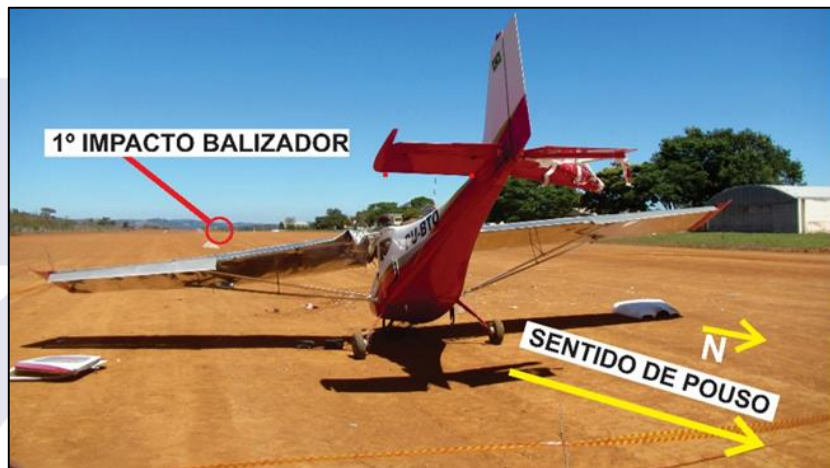
Figura 1 - Imagem da aeronave após a parada total.

A aeronave teve danos substanciais. O piloto sofreu lesões graves e o passageiro sofreu lesões leves.

A aeronave teve danos na hélice, no motor, no trem de pouso do nariz, em ambas as asas e no estabilizador horizontal direito.

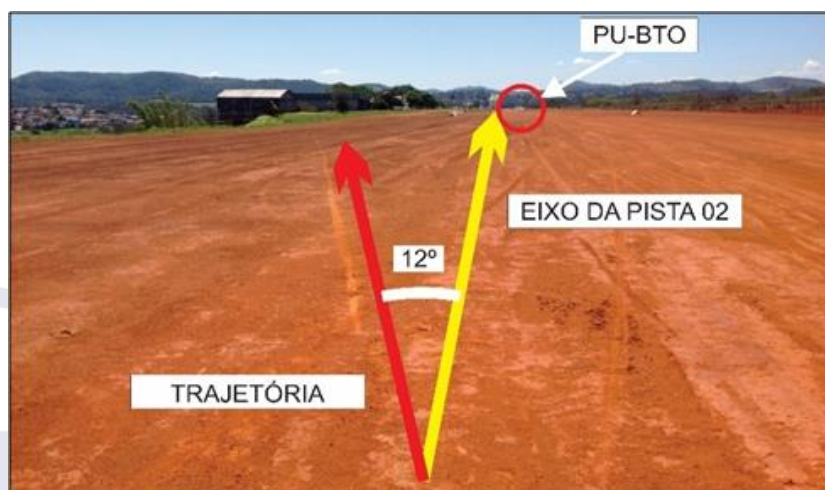
Marcas encontradas na pista mostravam que o primeiro contato do avião com o solo foi o da roda do trem de pouso principal direito, indicando que a asa direita estava baixa no momento do toque.

Após esse primeiro toque, a aeronave derivou para a esquerda (Figura 2) e ultrapassou o limite lateral da pista, que era demarcado por balizas.

Figura 2 - Marcas no solo indicando a trajetória da aeronave após o primeiro contato com a pista 02.

No caso do acidente em tela, as marcas encontradas na pista mostravam que o primeiro contato do avião com o solo foi o da roda do trem de pouso principal direito (asa direita baixa) e que a aeronave continuou a derivar para a esquerda, indicando que ela não havia sido alinhada com o eixo da pista.

Divulgar os ensinamentos colhidos na presente investigação, de forma a alertar os pilotos da aviação leve esportiva quanto às técnicas recomendadas para as operações de pouso com ventos fortes de través.

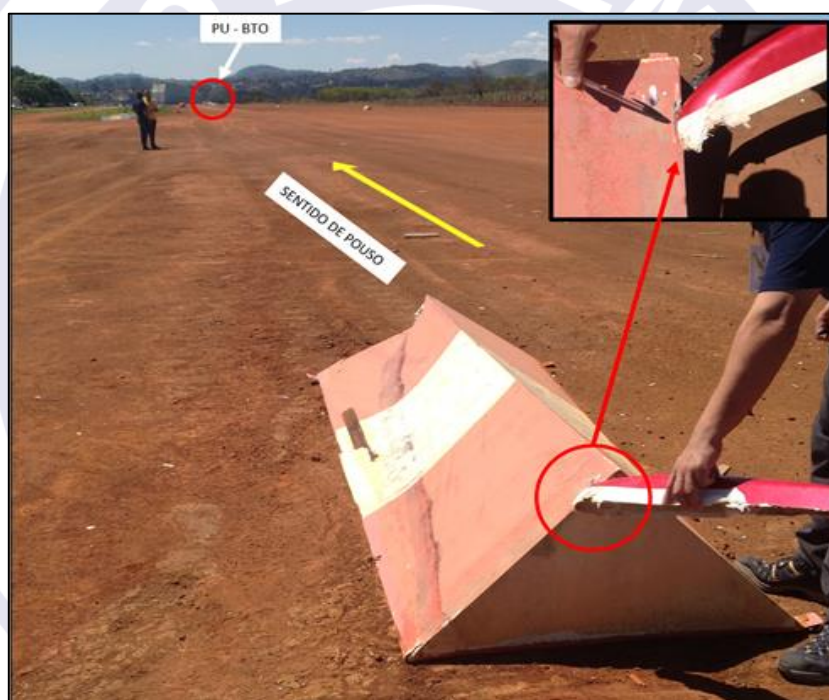
Durante a tentativa de retomar o controle do avião e voltar à pista, ocorreu a colisão do trem de pouso principal direito e do estabilizador horizontal direito contra uma das balizas. Durante esse impacto, o bordo de ataque do estabilizador horizontal direito se desprende e foi encontrado próximo à baliza (Figura 3).

Figura 3 - Baliza de pista e bordo de ataque do estabilizador horizontal direito.

No entanto, provavelmente devido aos danos no estabilizador horizontal, o piloto não foi capaz de manter o controle em voo e o avião colidiu contra o solo, cerca de 760 metros à frente do ponto em que ocorreu o primeiro impacto (Figura 4).

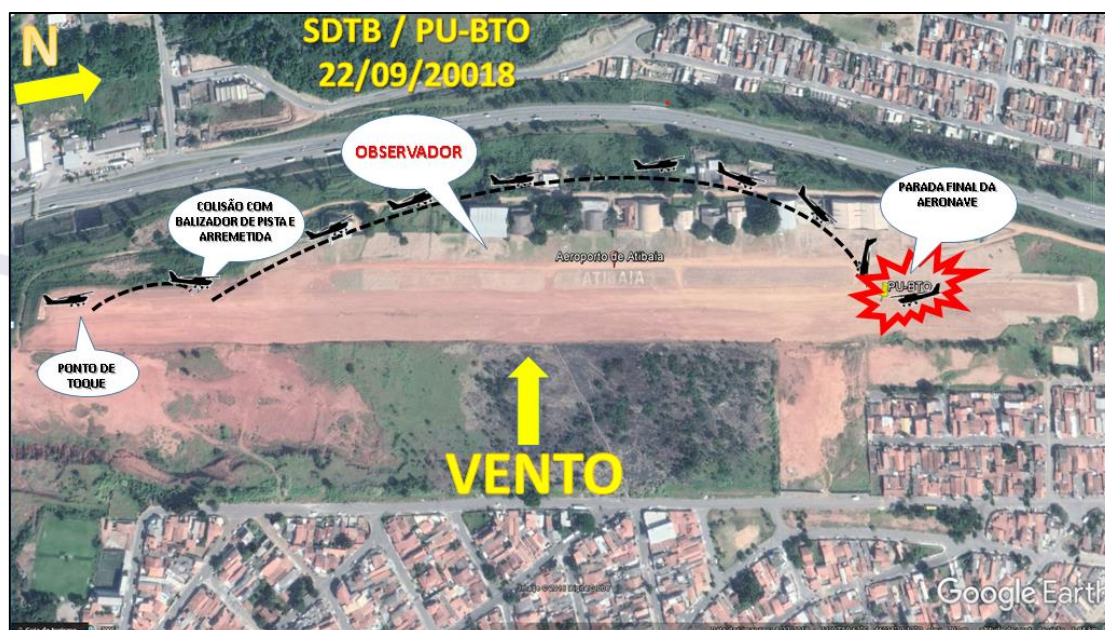
Após esse primeiro impacto, as marcas existentes na pista indicavam que as rodas dos trens de pouso permaneceram em contato com o solo por cerca de cinco metros e a aeronave voltou a voar.

Figura 4 - Croqui da ocorrência.
