COMANDO DA AERONÁUTICA
CENTRO DE INVESTIGAÇÃO E PREVENÇÃO DE
ACIDENTES AERONÁUTICOS

RELATÓRIO FINAL SIMPLIFICADO

DADOS DA OCORRÊNCIA					
DATA - HORA		INVESTIGAÇÃO		SUMA Nº	
22 MAR 2018 - 18:15 (UTC)		SERIPA IV		A-051/CENIPA/2018	
CLASSIFICAÇÃO		TIPO(S)		SUBTIPO(S)	
ACIDENTE		[FUEL] COMBUSTÍVEL		PANE SECA	
LOCALIDADE		MUNICÍPIO		UF	COORDENADAS
FORA DE AERÓDROMO		ARAÇATUBA		SP	21°09'07"S 050°25'51"W

DADOS DA AERONAVE		
MATRÍCULA	FABRICANTE	MODELO
PR-COW	CESSNA AIRCRAFT	210M
OPERADOR	REGISTRO	OPERAÇÃO
PARTICULAR	TPP	PRIVADA

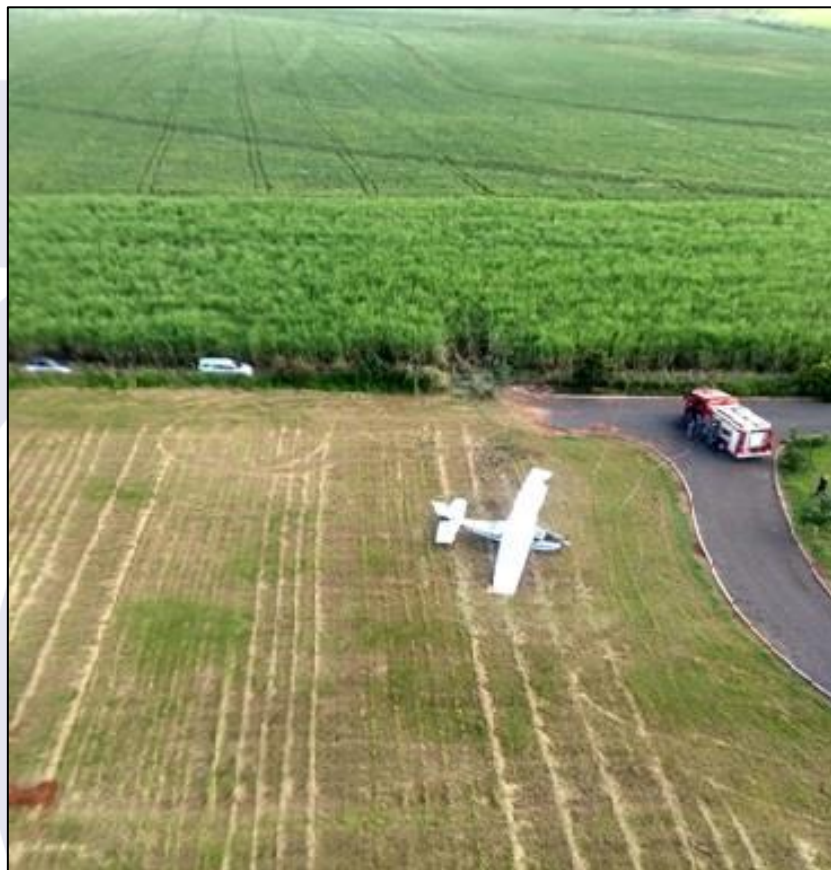
Figura 1 - Situação da aeronave após o impacto contra o solo.

A aeronave teve danos substanciais. O piloto saiu ileso.

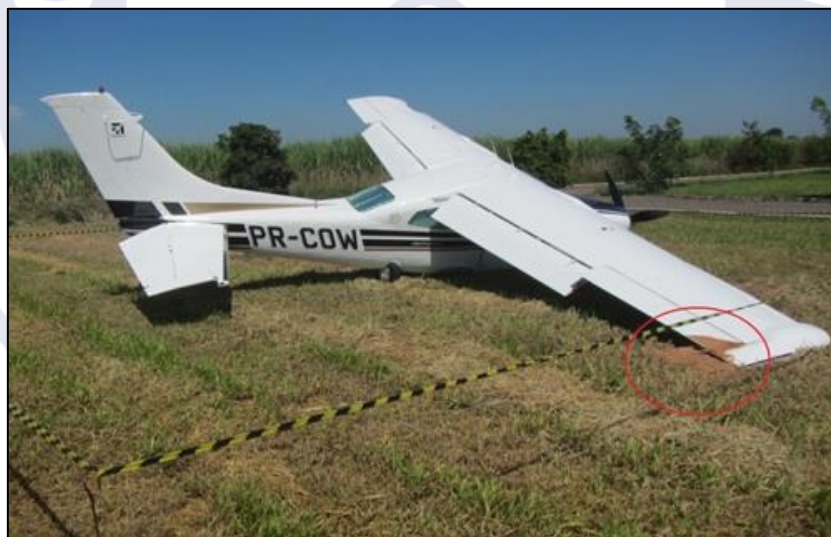
Durante a ação inicial, foi verificado um vazamento de combustível pela asa direita, conforme a Figura 2, demonstrando que ainda havia combustível naquela asa, mesmo que de forma residual.

Figura 2 - Indicação de vazamento de combustível na asa direita.

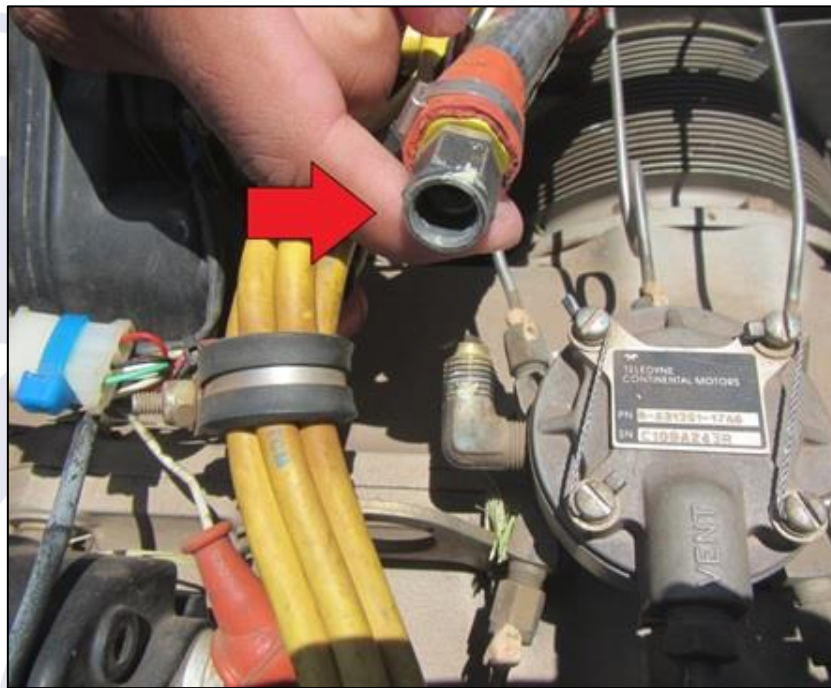
Não foi possível verificar a distribuição dos combustíveis nos tanques, porém havia indícios de que a asa esquerda estava com seu tanque sem combustível.

De maneira a reforçar essa hipótese, estando a seletora de combustível selecionada para o tanque da asa esquerda no momento da falha do motor, foi verificado que não havia combustível remanescente na mangueira que alimenta a válvula distribuidora de combustível para o motor.

Figura 3 - Mangueira de alimentação para o motor sem indícios de combustível.

De acordo com as informações levantadas, durante a ação inicial e ao analisar os aspectos que envolveram a ocorrência em tela, pôde-se citar como hipótese mais provável a de que tenha havido uma pane seca no motor, devido a uma falha de planejamento quanto ao abastecimento ou erros operacionais, durante a utilização do tanque contendo combustível remanescente para alimentação do motor durante o voo, tendo em vista não ter sido possível realizar qualquer análise no grupo motopropulsor.

Divulgar os ensinamentos colhidos na presente investigação, a fim de alertar pilotos e operadores da aviação privada brasileira sobre os riscos decorrentes da falta de planejamento e de gerenciamento do combustível, necessários para a operação aérea segura.
