**COMANDO DA AERONÁUTICA**  
**CENTRO DE INVESTIGAÇÃO E PREVENÇÃO DE**  
**ACIDENTES AERONÁUTICOS**

**RELATÓRIO FINAL SIMPLIFICADO**

DADOS DA OCORRÊNCIA				
DATA - HORA	INVESTIGAÇÃO	SUMA N°		
08AGO2019 - 20:40 (UTC)	SERIPA II	IG-118/CENIPA/2019		
CLASSIFICAÇÃO	TIPO(S)	SUBTIPO(S)		
INCIDENTE GRAVE	[SCF-NP] FALHA OU MAU FUNCIONAMENTO DE SISTEMA/COMPONENTE	COM PARA-BRISAS / JANELA / PORTA		
LOCALIDADE	MUNICÍPIO	UF	COORDENADAS	
TMA SBXE	TERESINA	PI	05°52'04"S	043°20'06"W

DADOS DA AERONAVE		
MATRÍCULA	FABRICANTE	MODELO
PT-LSO	BEECHCRAFT	C-90
OPERADOR	REGISTRO	OPERAÇÃO
PARTICULAR	TPP	PRIVADA

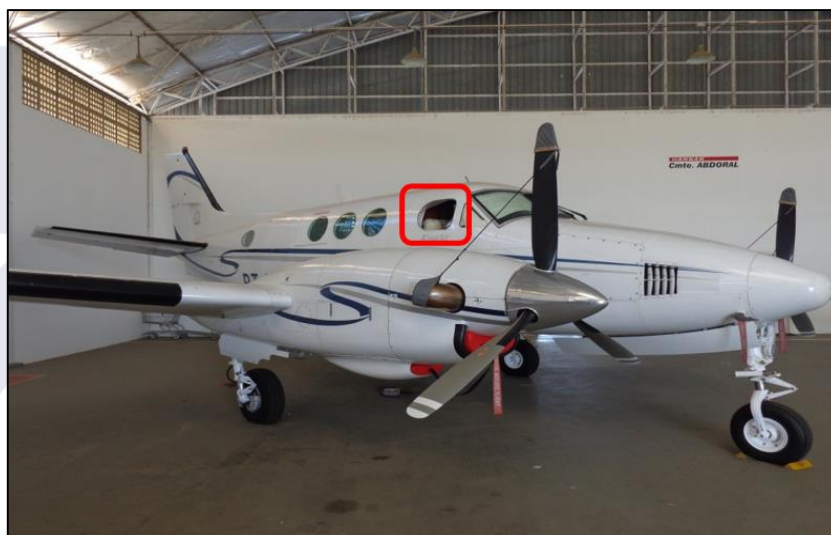
Quando o avião estava a, aproximadamente, 60 NM do aeródromo de destino, nivelado no FL170, houve uma quebra súbita da janela direita da cabine de pilotagem, o que ocasionou uma depressurização explosiva da aeronave.

Figura 1 - Aeronave após a ocorrência (no detalhe a janela danificada).

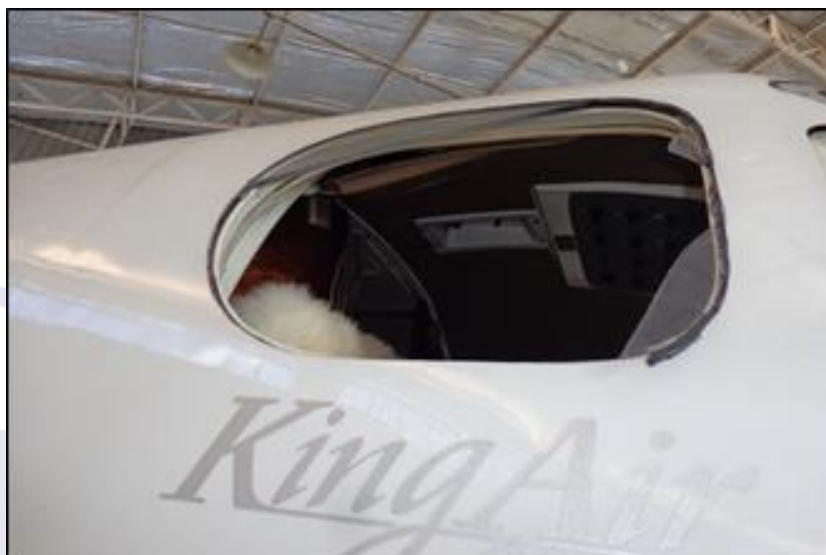
A, aproximadamente, 60 NM de SBTE, a janela direita da cabine de pilotagem quebrou, provocando uma depressurização explosiva. Os destroços da janela foram expelidos da aeronave e não provocaram danos aos demais componentes do avião (Figura 2).

Figura 2 - Vista da janela danificada.

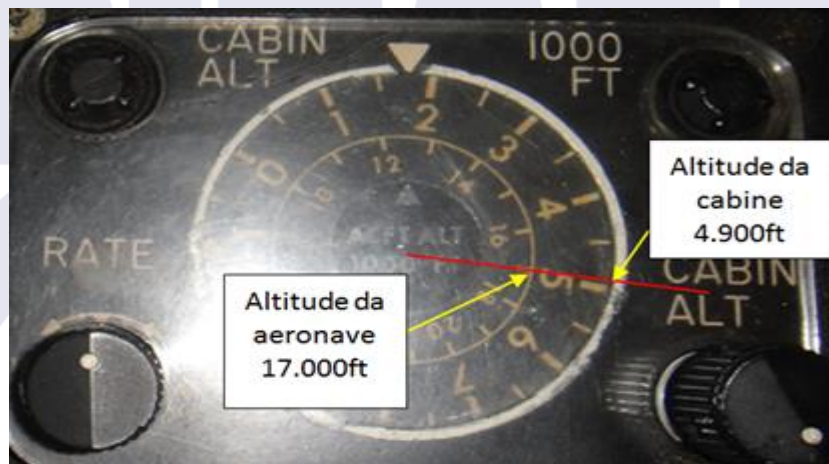
No momento da ruptura da janela, a aeronave voava a uma altitude de 17.000ft e sua cabine estava ajustada para uma altitude pressão de aproximadamente 4.900ft, operando em seu diferencial de pressão máximo (Figura 3).

Figura 3 - *Pressurization Controller* indicando os parâmetros no momento da ocorrência.

O funcionamento normal das válvulas de controle de pressurização da cabine (*Safety* e *Out Flow Valve*), somado às indicações dos instrumentos de monitoramento de pressão diferencial e altitude de cabine, excluíram a possibilidade de falha estrutural (ruptura da janela) por excesso de pressão interna na cabine.

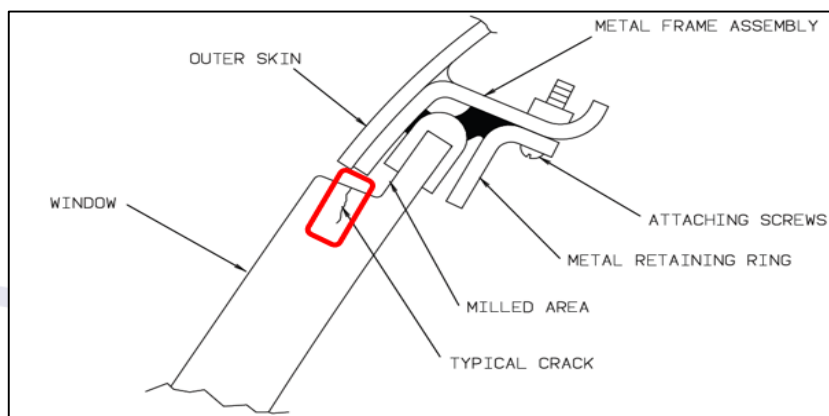
Essa carga estrutural em voo, somada à operação em diferentes temperaturas, poderia provocar leves deformações ou pequenos danos na janela, que com o tempo, poderiam levar ao colapso do componente (Figura 5).

Figura 5 - Dano típico em um esquema de janela instalada à fuselagem.

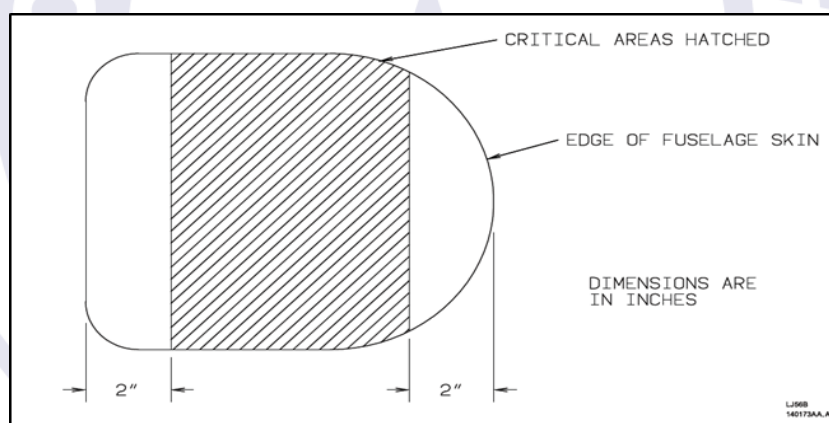
O Capítulo 05-21-00-001 do Manual de Manutenção (*Time Limits/Maintenance Checks Scheduled Inspection Program*) especificava uma área crítica da janela, que deveria ser inspecionada com mais critério durante as intervenções de manutenção (Figura 6).

Figura 6 - Área crítica da janela lateral da cabine da aeronave C-90.

Divulgar os ensinamentos colhidos na presente investigação, a fim de alertar operadores e mantenedores da aviação civil brasileira sobre a importância de se verificar, durante as ações de manutenção, os procedimentos estabelecidos no Capítulo 56-00-01-601 do Manual de Manutenção da aeronave *BEECHCRAFT*, modelo C-90, para efeito das inspeções de suas janelas.

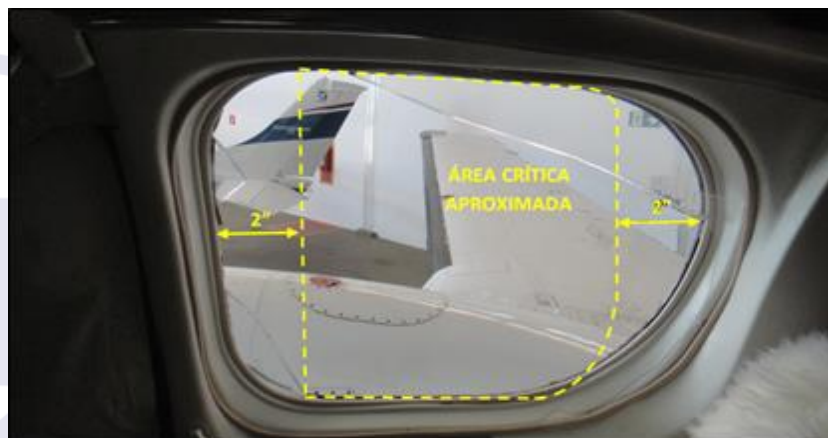
Apesar de a inspeção ter sido registrada na documentação da aeronave, não foi possível comprovar se os procedimentos previstos no Manual de Manutenção referentes à janela foram adequadamente realizados e/ou supervisionados.

Essa possibilidade é reforçada pelo fato de a ruptura em voo ter ocorrido em grande parte da área crítica da janela, local que exige especial atenção durante as intervenções de manutenção do componente (Figura 7).

Figura 7 - Ruptura da janela na área crítica, vista do interior da aeronave.

Atuar junto à organização de manutenção *Quick* Manutenção de Aeronaves Ltda., a fim de que aquela empresa demonstre que possui e aplica os recursos necessários à adequada prestação de serviços de manutenção nas aeronaves *BEECHCRAFT*, modelo C-90, principalmente no que concerne à inspeção das janelas laterais, conforme preconizado pelos manuais técnicos da aeronave.

O operador foi orientado a submeter, imediatamente, as demais janelas laterais da aeronave à inspeção, em conformidade com o Capítulo 56-00-01-601 do Manual de Manutenção.

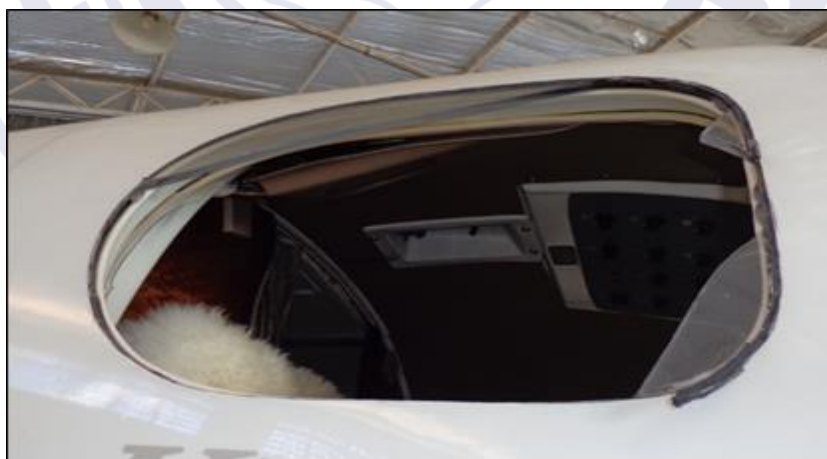
Foi relatado aos técnicos do SIPAER que, durante o voo que culminou na ruptura da janela, o componente apresentava um embaçamento na sua parte inferior, que as outras janelas do avião não exibiam.

Este cenário sugeriu a existência de um vazamento de pressão na janela da cabine, o qual seria um sintoma de que o componente já possuía algum dano. Apesar de o piloto não ter identificado, anteriormente, qualquer deformação ou danos na janela, é provável que o componente já se encontrasse com alguma falha estrutural que resultou, posteriormente, no colapso em voo.

Figura 8 - Vista externa da janela da aeronave quebrada.

Outra hipótese, menos provável para explicar a ocorrência, seria que a janela sofreu algum impacto que proporcionou um dano (fissura, arranhão ou lasca) após a última inspeção. Essa avaria no componente não teria sido oportunamente identificada, sendo agravada até o momento em que houve a ruptura da janela em voo.
