COMANDO DA AERONÁUTICA
CENTRO DE INVESTIGAÇÃO E PREVENÇÃO DE
ACIDENTES AERONÁUTICOS

RELATÓRIO FINAL SIMPLIFICADO

DADOS DA OCORRÊNCIA				
DATA - HORA	INVESTIGAÇÃO	SUMA N°		
12JAN2019 - 10:30 (UTC)	SERIPA IV	A-010/CENIPA/2019		
CLASSIFICAÇÃO	TIPO(S)	SUBTIPO(S)		
ACIDENTE	[LALT] OPERAÇÃO A BAIXA ALTITUDE	NIL		
LOCALIDADE	MUNICÍPIO	UF	COORDENADAS	
FORA DE AERÓDROMO	RIO VERDE DE MATO GROSSO	MS	19°00'02"S	054°46'19"W

DADOS DA AERONAVE		
MATRÍCULA	FABRICANTE	MODELO
PT-UOL	NEIVA INDÚSTRIA AERONÁUTICA	EMB-202
OPERADOR	REGISTRO	OPERAÇÃO
SERRANA AVIAÇÃO AGRÍCOLA LTDA - EPP	SAE-AG	AGRÍCOLA

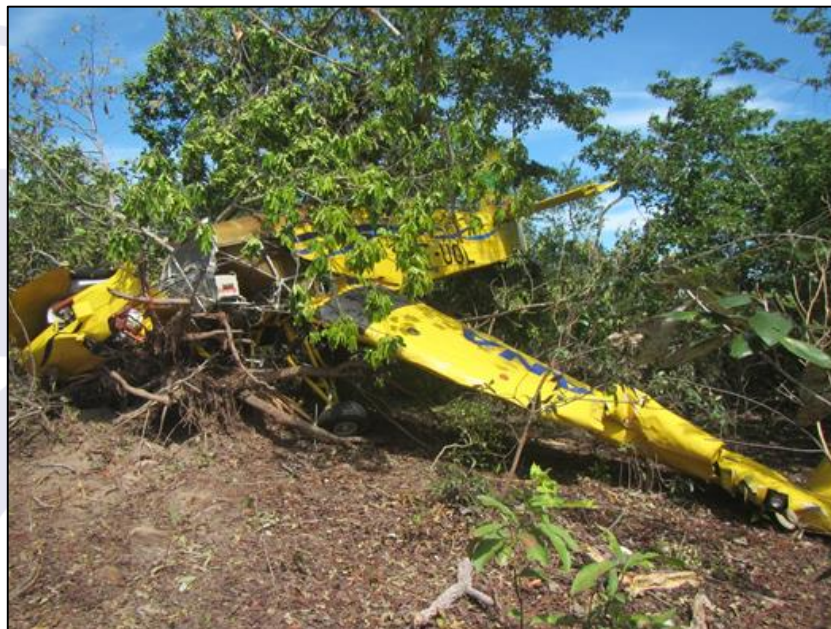
Após executar uma curva de reversão, o avião colidiu contra uma árvore.

Figura 1 - Destroços da aeronave no local da parada total.

A aeronave teve danos substanciais.

Como a manobra não foi efetiva, a colisão ocorreu. A aeronave realizou um giro de, aproximadamente, 120 graus no sentido anti-horário e se deslocou cerca de 40 metros antes de colidir contra o solo e parar completamente.

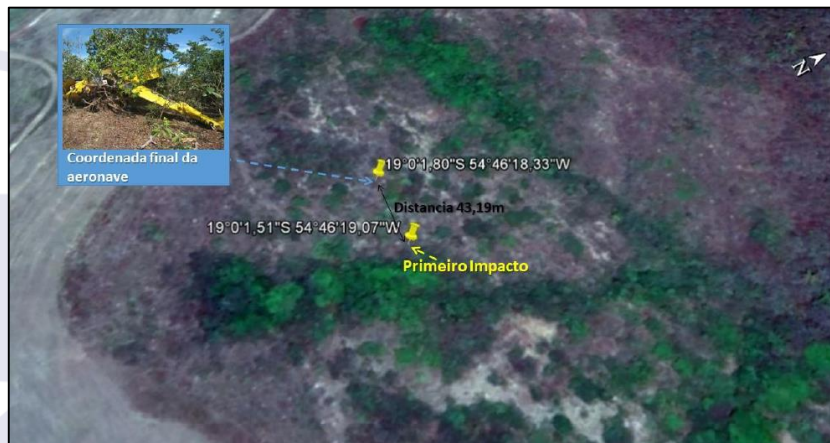
O voo em que ocorreu este acidente era o segundo daquele dia. Após a decolagem da área de pouso para uso aeroagrícola, a aeronave se dirigiu ao local da aplicação, que foi descrito pelo piloto como sendo “estreito e acidentado”.

Figura 2 - Croqui da ocorrência.

De acordo com o piloto, as características físicas da área de aplicação demandaram a realização de curvas apertadas entre as passagens.
