COMANDO DA AERONÁUTICA
CENTRO DE INVESTIGAÇÃO E PREVENÇÃO DE
ACIDENTES AERONÁUTICOS

RELATÓRIO FINAL SIMPLIFICADO

DADOS DA OCORRÊNCIA				
DATA - HORA	INVESTIGAÇÃO	SUMA N°		
31JAN2019 - 11:02 (UTC)	SERIPA IV	IG-023/CENIPA/2019		
CLASSIFICAÇÃO	TIPO(S)	SUBTIPO(S)		
INCIDENTE GRAVE	[LALT] OPERAÇÃO À BAIXA ALTITUDE	NIL		
LOCALIDADE	MUNICÍPIO	UF	COORDENADAS	
FAZENDA DAS FLORES	AVARÉ	SP	22°56'00"S	048°56'07"W

DADOS DA AERONAVE		
MATRÍCULA	FABRICANTE	MODELO
PT-UTU	NEIVA	EMB 202A
OPERADOR	REGISTRO	OPERAÇÃO
AEROMAJ AVIAÇÃO AGRÍCOLA LTDA.	SAE-AG	AGRÍCOLA

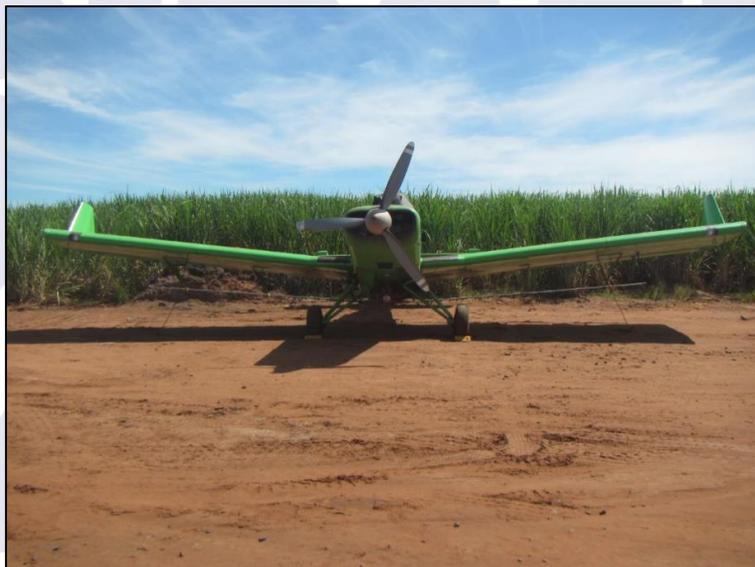
A aeronave teve danos leves.

Figura 1 - Vista frontal da aeronave após a ocorrência.

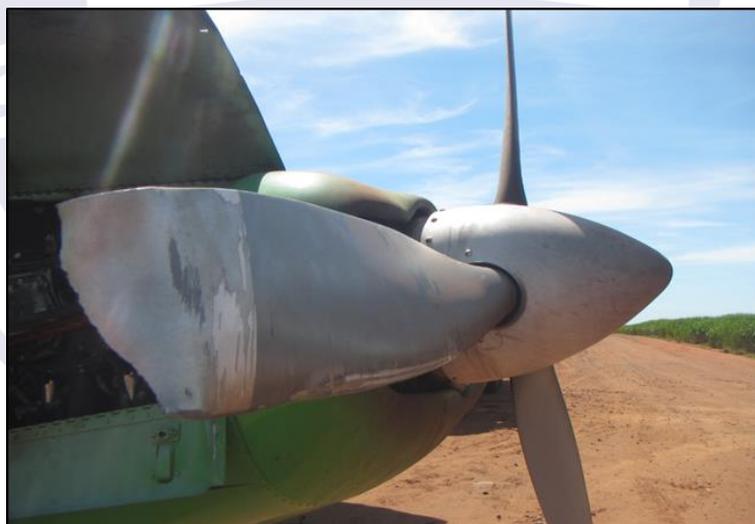
Após realizar a oitava decolagem do dia, com cinco minutos de voo, a aeronave colidiu contra um suporte de antena. Após a colisão, a aeronave curvou à direita e prosseguiu até o pouso na pista de origem, apresentando vibração.

Figura 2 - Imagem da pá da hélice danificada.

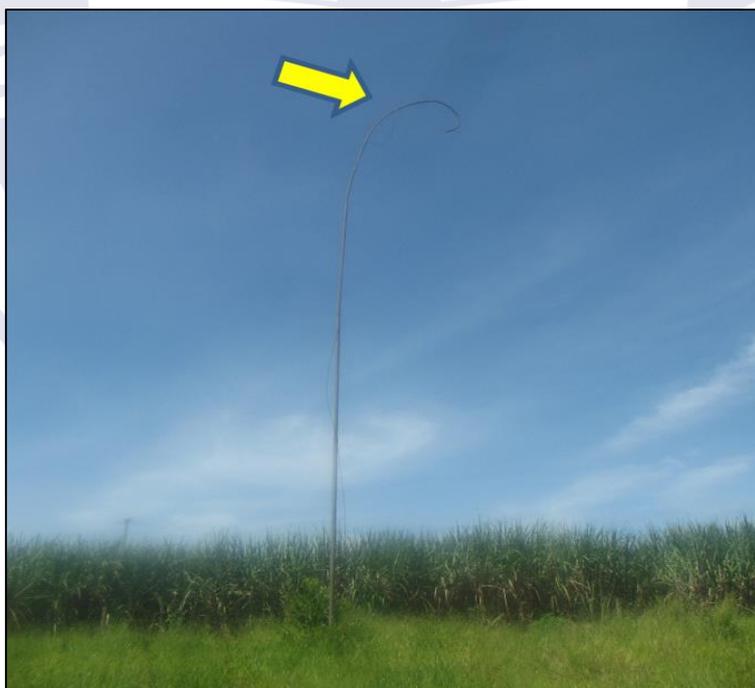
Nem o piloto e nem o Gestor de Segurança Operacional (GSO) da empresa haviam realizado um reconhecimento, via terrestre, da área de aplicação com a finalidade de planejar o trabalho.

Figura 3 - Suporte de antena na lavoura de cana de açúcar da Fazenda das Flores

De acordo com relatos do piloto que realizou a verificação da área onde ocorreu a colisão, não foi possível para ele perceber a existência de uma antena, pois sua trajetória de voo foi diferente daquela realizada pelo piloto que colidiu com a mesma.

Atuar junto à Aeromaj Aviação Agrícola Ltda., a fim de que aquele operador aprimore o Sistema de Gerenciamento de Segurança Operacional (SGSO) adotado pela empresa, sobretudo no que diz respeito aos mecanismos de planejamento de voo, manutenção da atenção dos tripulantes durante os serviços de pulverização e de supervisão gerencial das operações aeroagrícolas.

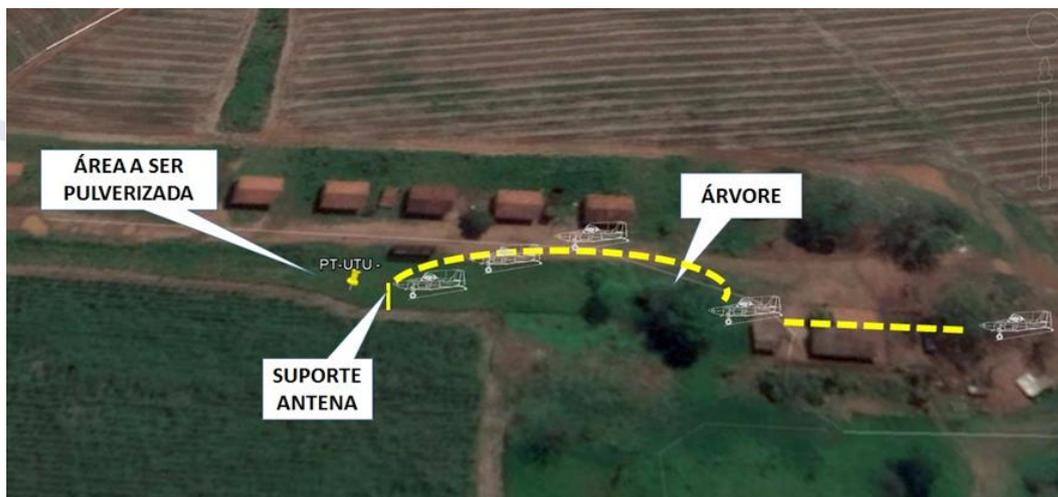
Figura 4 - Croqui do acidente.

Observou-se, portanto, uma inadequação nos trabalhos de preparação e planejamento para o voo, especificamente no tocante às informações sobre os obstáculos existentes, o que contribuiu para a ocorrência.
