COMANDO DA AERONÁUTICA
CENTRO DE INVESTIGAÇÃO E PREVENÇÃO DE
ACIDENTES AERONÁUTICOS

RELATÓRIO FINAL SIMPLIFICADO

DADOS DA OCORRÊNCIA				
DATA - HORA	INVESTIGAÇÃO	SUMA N°		
02JUL2019 - 16:00 (UTC)	SERIPA VI	A-099/CENIPA/2019		
CLASSIFICAÇÃO	TIPO(S)	SUBTIPO(S)		
ACIDENTE	[SCF-NP] FALHA OU MAL FUNCIONAMENTO DE SISTEMA/COMPONENTE	COM TREM DE POUSO		
LOCALIDADE	MUNICÍPIO	UF	COORDENADAS	
FAZENDA CARANDÁ	SANTA RITA DO PARDO	MS	21°10'15"S	052°31'42"W

DADOS DA AERONAVE		
MATRÍCULA	FABRICANTE	MODELO
PT-URD	NEIVA	EMB-202
OPERADOR	REGISTRO	OPERAÇÃO
VILLELA AGRO AEREA LTDA	SAE-AG	AGRÍCOLA

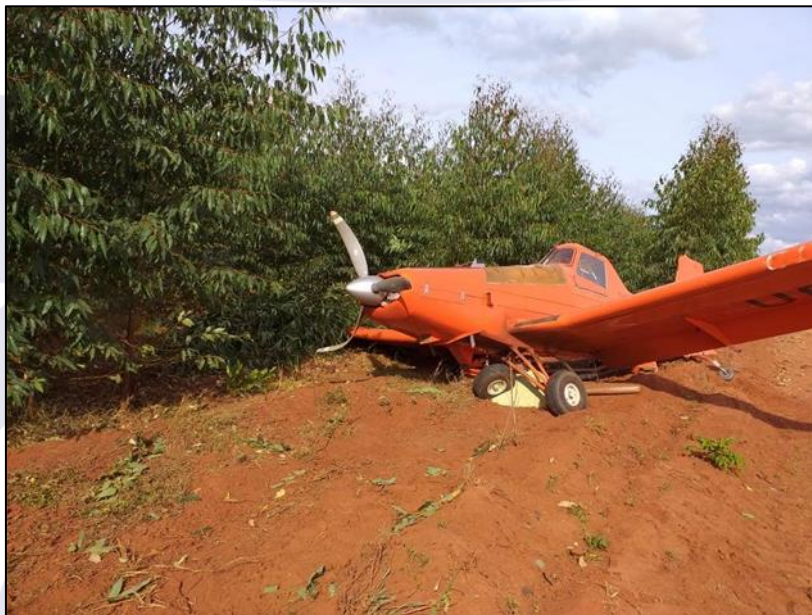
Durante a corrida de decolagem, a roda esquerda do trem principal quebrou, ocasionando o seu travamento e, conseqüente, perda de controle e colisão da aeronave contra a vegetação às margens da área (Figura 1).

Figura 1 - Vista do PT-URD após a ocorrência.

A aeronave teve danos substanciais e o piloto saiu ileso.

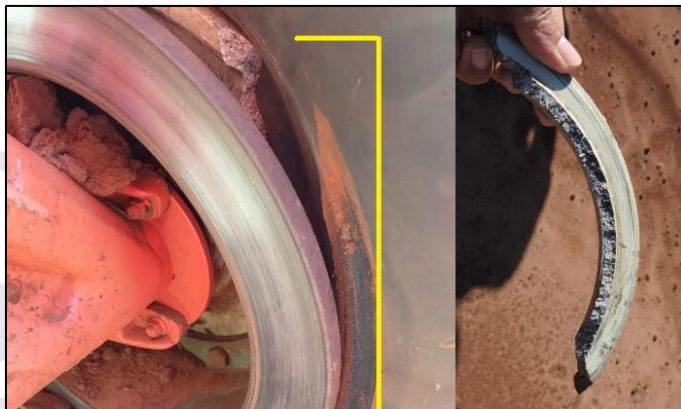
A roda esquerda do trem de pouso da aeronave foi encaminhada ao Instituto de Aeronáutica e Espaço (IAE) para ser submetida à análise, com o objetivo de se avaliar a falha no referido componente (Figura 2).

Figura 2 - Roda do trem de pouso principal esquerdo e fragmento do cubo de roda.

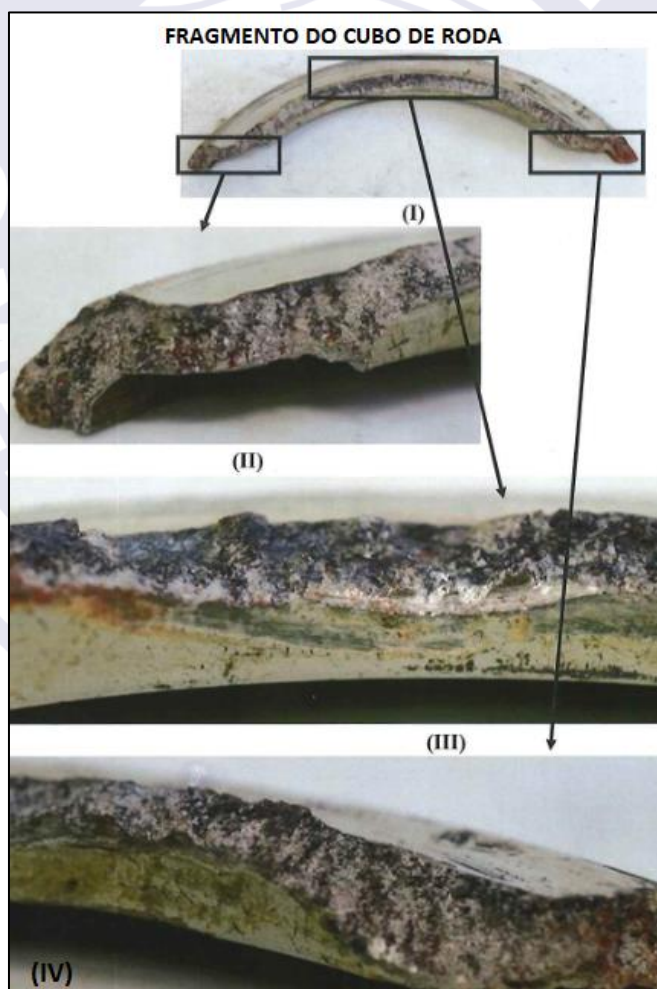
“O cubo de roda sofreu fratura por sobrecarga. Pode-se observar também desgaste e marca de impacto no elemento de freio. Não foi possível determinar se o elemento de freio soltou e causou a fratura no cubo de roda.” (Figuras 3 e 4)

Figura 3 - Fragmento do cubo de roda, com fratura por sobrecarga.
Fonte: IAE

Nesse sentido, pode-se inferir que a peça foi submetida à aplicação de uma carga que ultrapassou o seu limite de resistência à ruptura.

Por outro lado, a análise de falha do cubo de roda realizada pelo IAE revelou que o item fraturou por sobrecarga, não sendo possível determinar, todavia, se o elemento do freio, que também estava impactado e desgastado, foi o causador da fratura do cubo de roda.

Divulgar os ensinamentos colhidos na presente investigação, a fim de alertar pilotos e operadores que atuam na aviação agrícola sobre a importância do cumprimento das instruções/orientações constantes nos Manuais e Boletins emitidos pelo fabricante.

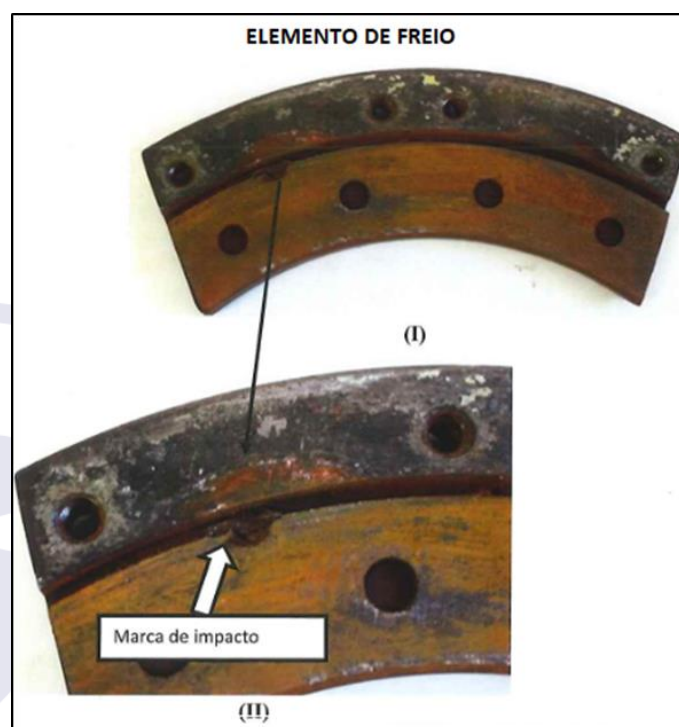
Figura 4 - Elemento de freio com desgaste superficial e marca de impacto.
Fonte: IAE
