**COMANDO DA AERONÁUTICA**  
**CENTRO DE INVESTIGAÇÃO E PREVENÇÃO DE**  
**ACIDENTES AERONÁUTICOS**

**RELATÓRIO FINAL**  
**A-065/CENIPA/2019**

<b>OCORRÊNCIA:</b>	<b>ACIDENTE</b>
<b>AERONAVE:</b>	<b>PP-MMG</b>
<b>MODELO:</b>	<b>AS 350 B3</b>
<b>DATA:</b>	<b>24ABR2019</b>

O presente Relatório Final refere-se ao acidente com a aeronave PP-MMG, modelo AS 350 B3, ocorrido em 24ABR2019, classificado como “[LOC-I] Perda de controle em voo”.

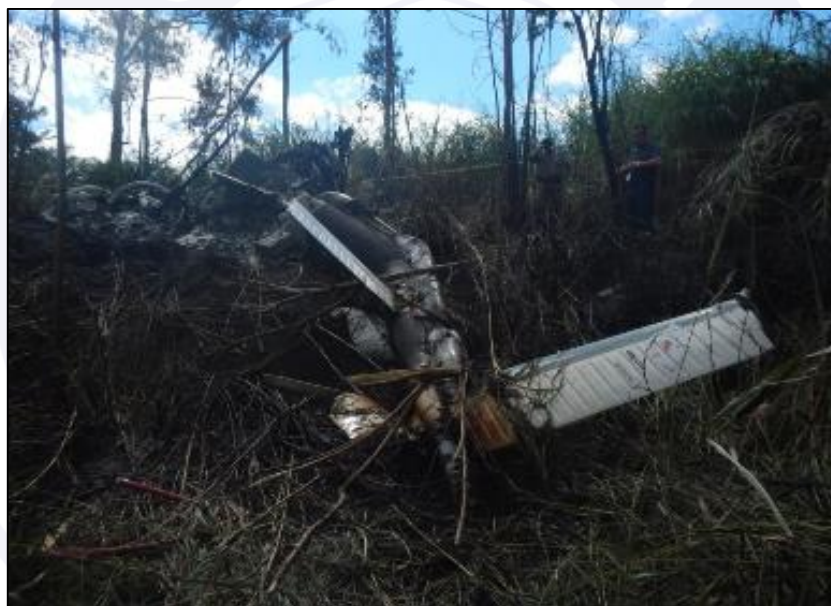
A aeronave ficou destruída pelo fogo.

Figura 1 - Vista do PP-MMG destruído pelo fogo após o acidente.

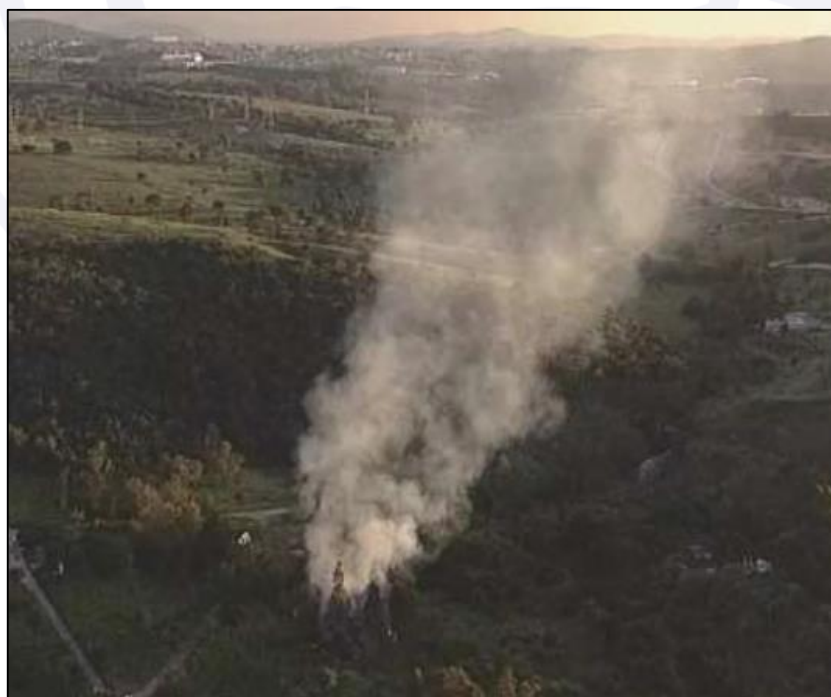
Houve início de fogo após a parada total. O fogo não foi controlado e a aeronave teve grande parte de sua estrutura e componentes consumida (Figura 4).

Figura 4 - Vista área do local do acidente, com a presença do fogo.

Não houve evidência de fogo em voo. Contudo, após o impacto contra o terreno, o fogo consumiu mais de 75% da aeronave. O grau de destruição e de carbonização do helicóptero dificultaram a verificação de diversos componentes e instrumentos.

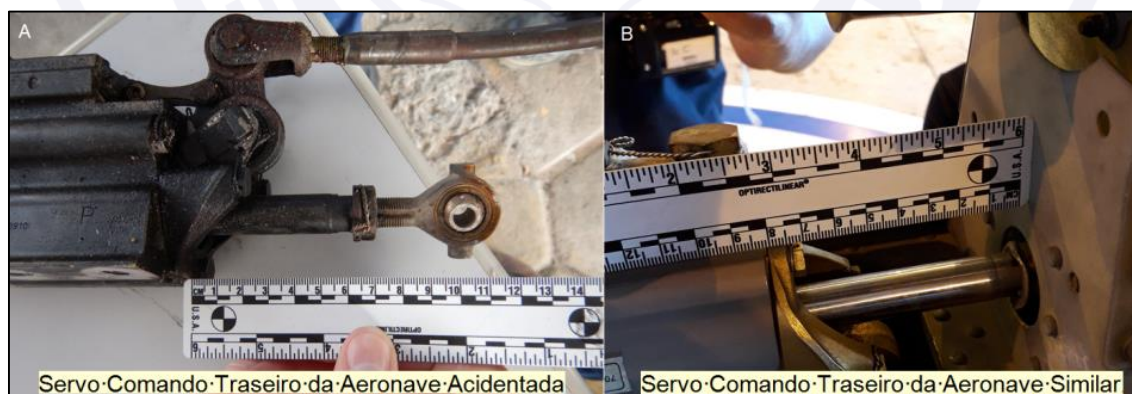
Após a desmontagem do rotor de cauda, foram observadas marcas relevantes nos batentes, as quais evidenciaram o comandamento à direita. Adicionalmente, o servo comando traseiro foi analisado e este estava travado, em razão da ação do fogo, com sua haste estendida 10 cm.

Para comparação, foi realizado o comandamento de pedal à direita em uma aeronave similar. Realizada a medição da haste do servo comando traseiro da aeronave, observou-se que também possuía a extensão de 10 cm (Figura 5 A e B).

Figura 5 A e B- Posição dos servos de comandos.

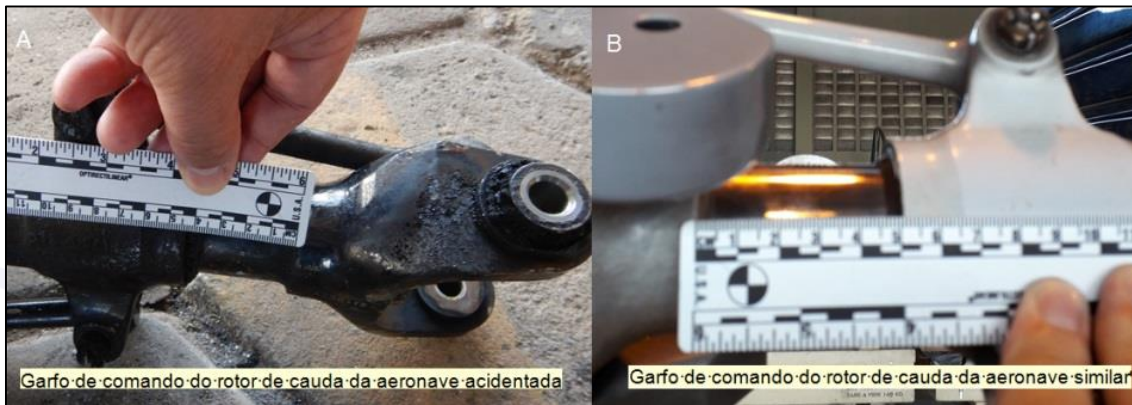
Além dessa medição, os garfos de comando do rotor de cauda estavam travados com as mesmas medidas (Figura 6 A e B).

Figura 6 A e B - Garfo de comando do rotor de cauda.

Após a desmontagem do garfo de fixação do rotor de cauda, verificou-se que seu batente de alinhamento estava com marca de impacto. Esse fato permitiu concluir que o rotor de cauda estava em rotação no momento do impacto.

Os exames confirmaram a continuidade do sistema de acionamento do rotor de cauda e a presença de energia (rotação e torque) nas suas pás no momento do acidente.

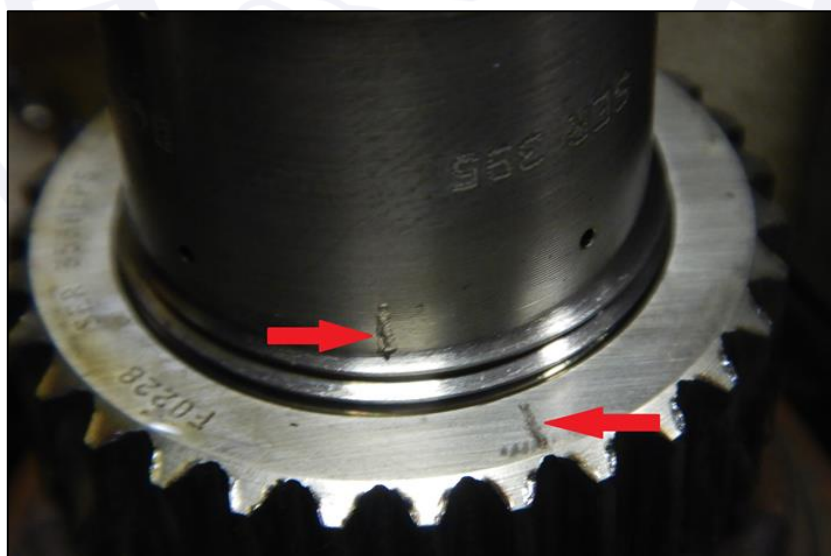
Para essa análise, foi realizada a abertura do módulo 4 e verificada a marca de linha de fé que existia sobre o eixo do motor e a porca de fixação. Foi observado o desalinhamento da linha de fé (Figura 7).

Figura 7 - Visão geral do desalinhamento da linha de fé do eixo.

Todos os danos no motor ocorreram, provavelmente, em decorrência do impacto contra o solo e do incêndio que sucedeu.

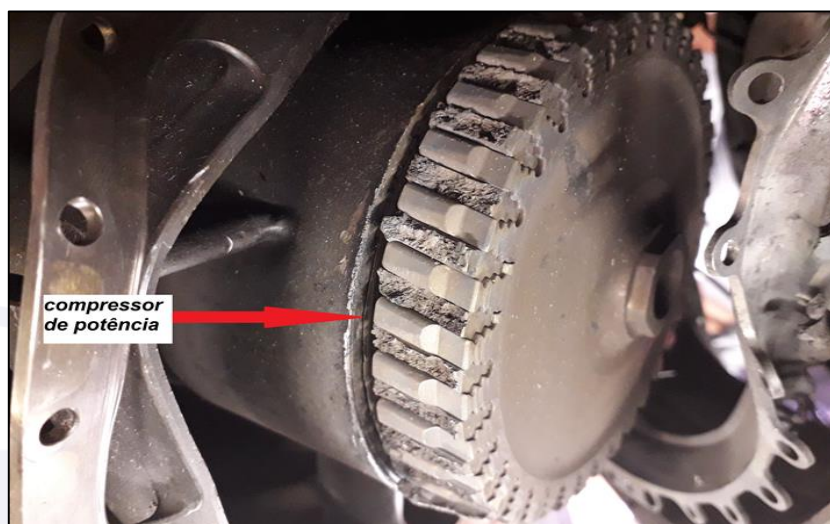
Ficou também constatada a quebra de todas as palhetas do compressor de potência (Figura 8).

Figura 8 - Visão geral do compressor de turbina de potência com as palhetas fraturadas.

Sendo assim, os exames realizados revelaram que o motor apresentava um funcionamento normal e desenvolvia alta potência nos instantes que antecederam a colisão da aeronave contra o solo, eliminando-se, deste modo, a influência deste componente como fator contribuinte para a ocorrência.

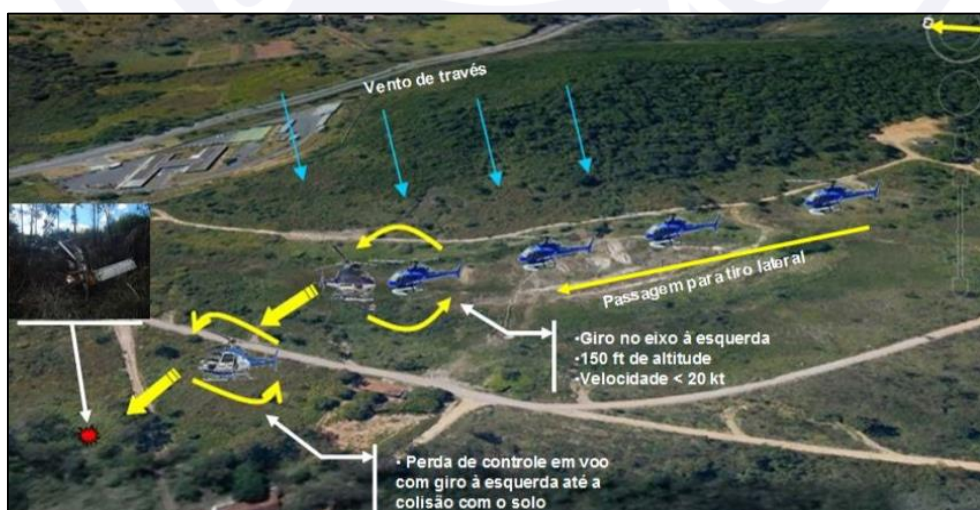
Apesar dessa ação, não foi possível estabilizar o helicóptero. Ainda, segundo o PIC, o aparelho experimentou um giro descontrolado à esquerda, com perda de altura, antes de impactar o solo (Figura 9).

Figura 9 - Croqui do acidente. Fonte: adaptado Google Maps.

Não foram percebidos problemas de perda de potência, travamento de pedais ou escutado qualquer aviso ou alarme sonoro ou luminoso durante o evento.
