COMANDO DA AERONÁUTICA
CENTRO DE INVESTIGAÇÃO E PREVENÇÃO DE
ACIDENTES AERONÁUTICOS

RELATÓRIO FINAL SIMPLIFICADO

DADOS DA OCORRÊNCIA				
DATA - HORA	INVESTIGAÇÃO	SUMA N°		
08MAR2019 - 11:15 (UTC)	SERIPA V	A-038/CENIPA/2019		
CLASSIFICAÇÃO	TIPO(S)	SUBTIPO(S)		
ACIDENTE	[FUEL] COMBUSTÍVEL	PANE SECA		
LOCALIDADE	MUNICÍPIO	UF	COORDENADAS	
FORA DE AERÓDROMO	LUÍS ALVES	SC	26°39'19"S	048°49'44"W

DADOS DA AERONAVE		
MATRÍCULA	FABRICANTE	MODELO
PR-AAT	PIPER AIRCRAFT	PA-25-235
OPERADOR	REGISTRO	OPERAÇÃO
BANALVES AVIAÇÃO AGRÍCOLA LTDA	SAE-AG	AGRÍCOLA

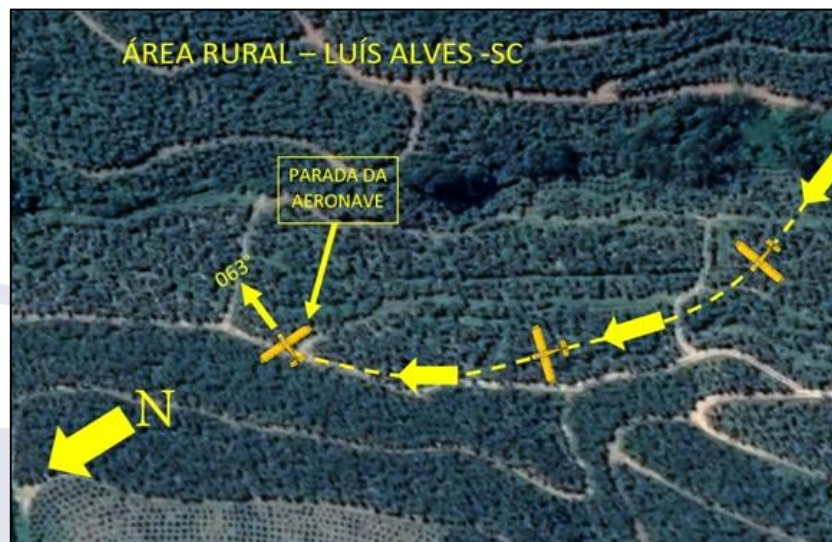
Figura 1 - Croqui da trajetória do pouso de emergência.

Após a perda de potência, o piloto efetuou o pouso de emergência, conforme croqui da Figura 1.

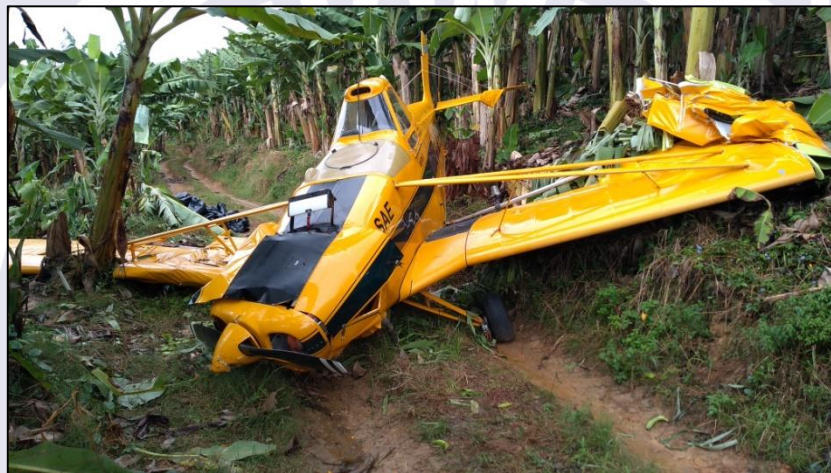
Figura 2 - Vista frontal da aeronave.

A aeronave teve danos substanciais, conforme observados nas Figuras 2 e 3.

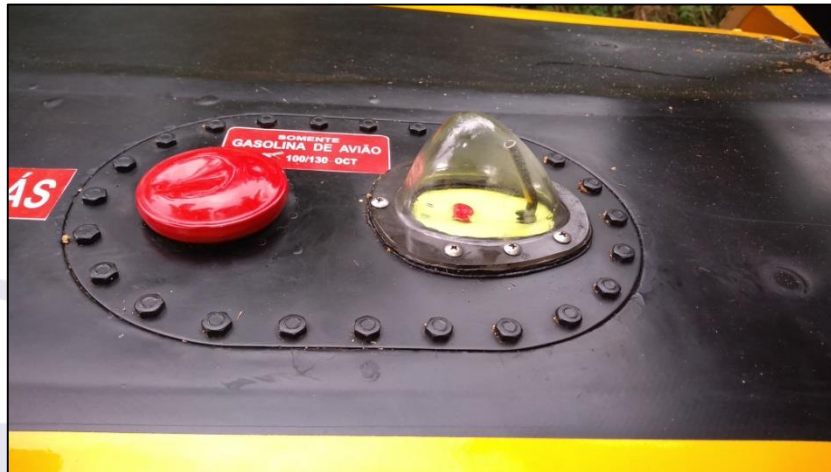
Figura 4 - Indicador de combustível.

Durante a ação inicial, ao abrir o bocal de abastecimento, verificou-se que não havia combustível no tanque da aeronave. O indicador de combustível (Figura 4) também denotava ausência de combustível, com a ressalva de que o tanque de combustível se encontrava inclinado no momento da captação da imagem.

Atuar junto à empresa Banalves Aviação Agrícola Ltda., a fim de que aquele operador reavalie a adequabilidade e a eficácia dos mecanismos de planejamento de voo e de supervisão gerencial adotados pela empresa.

Divulgar os ensinamentos colhidos na presente investigação, a fim de conscientizar pilotos e operadores aeroagrícolas sobre a importância da supervisão gerencial e da padronização de procedimentos operacionais que representem barreiras ao erro humano, notadamente aqueles decorrentes da falta de atenção.
