COMANDO DA AERONÁUTICA
CENTRO DE INVESTIGAÇÃO E PREVENÇÃO DE
ACIDENTES AERONÁUTICOS

RELATÓRIO FINAL SIMPLIFICADO

DADOS DA OCORRÊNCIA				
DATA - HORA	INVESTIGAÇÃO	SUMA N°		
23MAR2019 - 15:30 (UTC)	SERIPA IV	A-049/CENIPA/2019		
CLASSIFICAÇÃO	TIPO(S)	SUBTIPO(S)		
ACIDENTE	[ARC] CONTATO ANORMAL COM A PISTA	POUSO BRUSCO		
LOCALIDADE	MUNICÍPIO	UF	COORDENADAS	
AERÓDROMO FAZENDA IROHY (SDIH)	BIRITIBA-MIRIM	SP	23°33'56"S	046°04'10"W

DADOS DA AERONAVE		
MATRÍCULA	FABRICANTE	MODELO
PT-NMJ	NEIVA INDÚSTRIA AERONÁUTICA	EMB-711C
OPERADOR	REGISTRO	OPERAÇÃO
PARTICULAR	TPP	PRIVADA

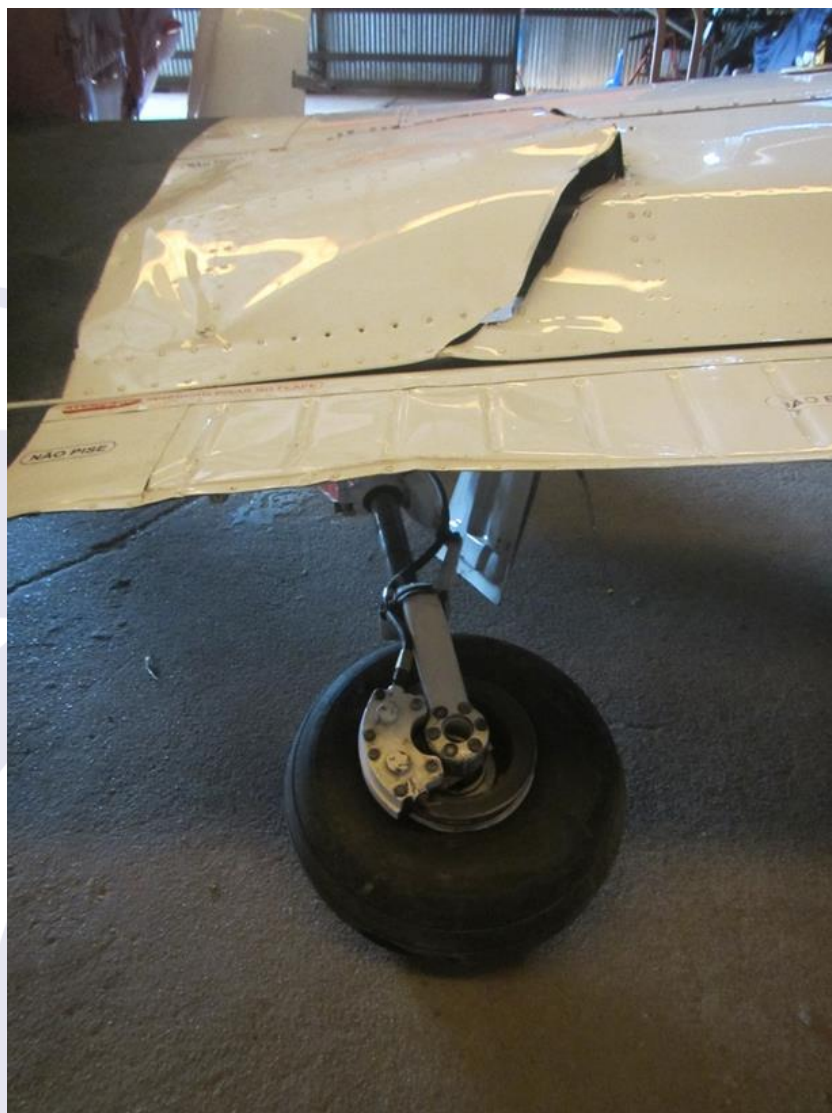
Durante a aproximação, o trem de pouso foi estendido e os flapes foram abaixados até a posição de 25 graus. O piloto realizou uma rampa normal para o começo da pista. Após cruzar a cabeceira, já iniciando o arredondamento para o pouso, o piloto comandou os flapes para sua posição máxima de 40 graus. A mudança de configuração da aeronave, seguida de aumento do arrasto e degradação da velocidade, ocasionou uma perda acentuada de altura, a qual o piloto não conseguiu contrariar com o uso dos comandos de voo. A aeronave tocou o solo de forma brusca, causando a quebra do trem de pouso principal (Figuras 1 e 2.)

Figura 1 - Trem de pouso principal direito quebrado.

Dessa forma, o pouco contato do piloto com a atividade de pilotagem, nos meses que antecederam a ocorrência, pode ter contribuído para o julgamento equivocado de alterar a configuração da aeronave muito tardiamente, já na altura do arredondamento, o que ocasionou o aumento do arrasto e uma acentuada perda de altitude. O piloto não conseguiu atuar nos comandos de voo de forma a contrariar a queda brusca da aeronave, o que culminou com o toque brusco e a quebra do trem de pouso principal.

Divulgar os ensinamentos colhidos na presente investigação, a fim de alertar pilotos e operadores da aviação civil brasileira sobre os riscos decorrentes da realização de finais para pouso não estabilizadas e da decisão de não realizar uma arremetida nos casos em

que os procedimentos para pouso não apresentarem as necessárias condições de segurança.

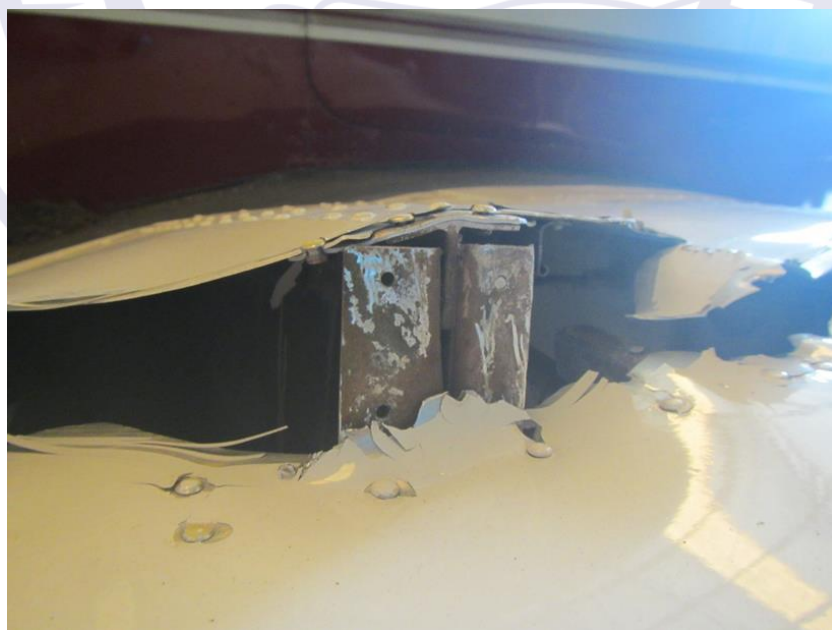
Figura 2 - Danos na asa direita causados pela quebra do trem de pouso.
