**COMANDO DA AERONÁUTICA**  
**CENTRO DE INVESTIGAÇÃO E PREVENÇÃO DE**  
**ACIDENTES AERONÁUTICOS**

**RELATÓRIO FINAL SIMPLIFICADO**

DADOS DA OCORRÊNCIA				
DATA - HORA	INVESTIGAÇÃO	SUMA Nº		
20DEZ2019 - 20:30 (UTC)	SERIPA III	A-157/CENIPA/2019		
CLASSIFICAÇÃO	TIPO(S)	SUBTIPO(S)		
ACIDENTE	FUEL	PANE SECA		
LOCALIDADE	MUNICÍPIO	UF	COORDENADAS	
FORA DE AERÓDROMO	TUPACIGUARA	MG	18°37'41"S	048°41'34"W

DADOS DA AERONAVE		
MATRÍCULA	FABRICANTE	MODELO
PT-UAA	NEIVA	EMB-201A
OPERADOR	REGISTRO	OPERAÇÃO
PRECISÃO AEROAGRÍCOLA LTDA-EPP	SAE-AG	AGRÍCOLA

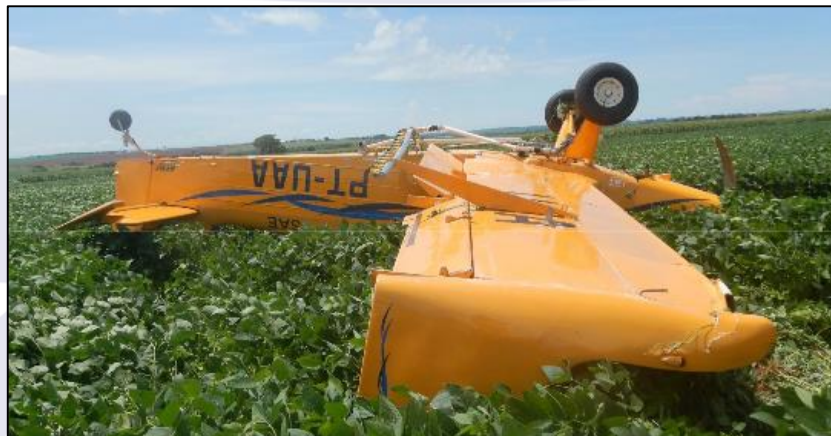
Cerca de dois minutos após o término da pulverização, a aeronave apresentou perda de potência. Após não lograr êxito na tentativa de reacendimento do motor, foi realizado um pouso de emergência em uma plantação de soja.

Figura 1 - Vista do PT-UAA após o pouso de emergência.

A aeronave teve danos substanciais. O tripulante sofreu lesões leves.

O pouso ocorreu de maneira suave, porém, devido às irregularidades do terreno e à plantação de soja que enroscou no trem de pouso, a aeronave capotou.

Durante a Ação Inicial, a equipe observou que as pás da hélice não apresentavam indicação de que a aeronave desenvolvia potência no momento do pouso.

Ainda, durante a Ação Inicial, foi constatado que o avião estava com a quantidade de combustível abaixo da quantidade não utilizável no modelo EMB-201A.

Assim sendo, considerando as evidências levantadas nesta investigação, inferiu-se que a parada do motor em voo ocorreu por falta de combustível suficiente para alimentar o motor.

Alertar pilotos, operadores e mantenedores de aeronaves agrícolas sobre os riscos decorrentes da conversão dos motores aeronáuticos para utilização de etanol como combustível sem que seja observado o constante na IS 137.201-001, ou sem que tal conversão esteja de acordo com as previsões do CST 2004S10-01

Divulgar os ensinamentos colhidos na presente investigação, no intuito de aumentar o nível de atenção dos pilotos agrícolas quanto ao planejamento de combustível, em especial às quantidades de combustível não utilizável conforme manual do fabricante.
