COMANDO DA AERONÁUTICA
CENTRO DE INVESTIGAÇÃO E PREVENÇÃO DE
ACIDENTES AERONÁUTICOS

RELATÓRIO FINAL SIMPLIFICADO

DADOS DA OCORRÊNCIA					
DATA - HORA		INVESTIGAÇÃO		SUMA Nº	
24MAR2019 - 17:00 (UTC)		SERIPA VI		A-050/CENIPA/2019	
CLASSIFICAÇÃO		TIPO(S)		SUBTIPO(S)	
ACIDENTE		[CTOL] COLISÃO COM OBSTÁCULO DURANTE A DECOLAGEM E POUSO		NIL	
LOCALIDADE		MUNICÍPIO		UF	COORDENADAS
FAZENDA MONTIVIDIU		MONTIVIDIU		GO	17°24'01"S 051°05'11"W

DADOS DA AERONAVE		
MATRÍCULA	FABRICANTE	MODELO
PT-UYJ	EMBRAER	EMB-202A
OPERADOR		REGISTRO
FORT AVIAÇÃO AGRÍCOLA LTDA.		SAE-AG
		OPERAÇÃO
		AGRÍCOLA

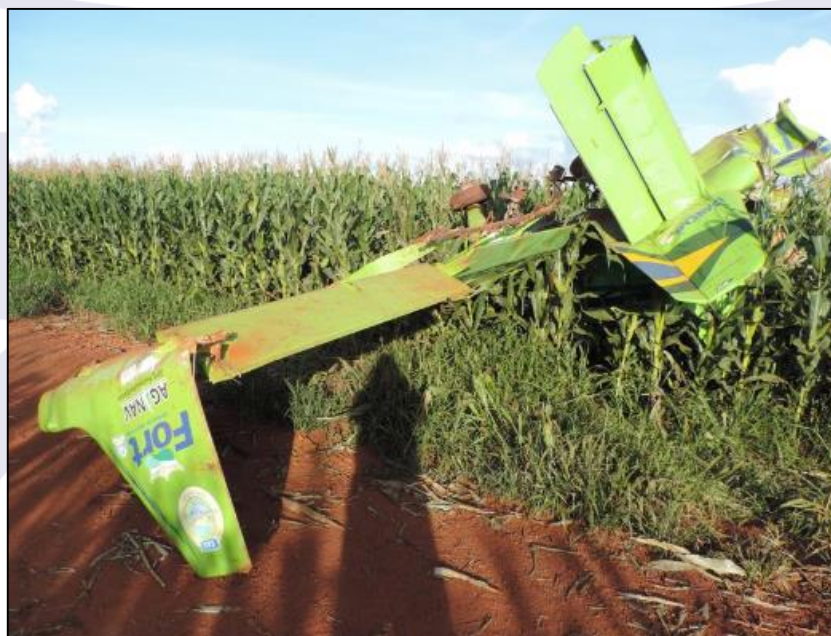
Durante a decolagem, a aeronave saiu do solo, já no final da APUA, e colidiu contra a plantação de milho à frente.

Figura 1 - Vista da aeronave após o acidente.

A aeronave teve danos substanciais e o piloto saiu ileso.

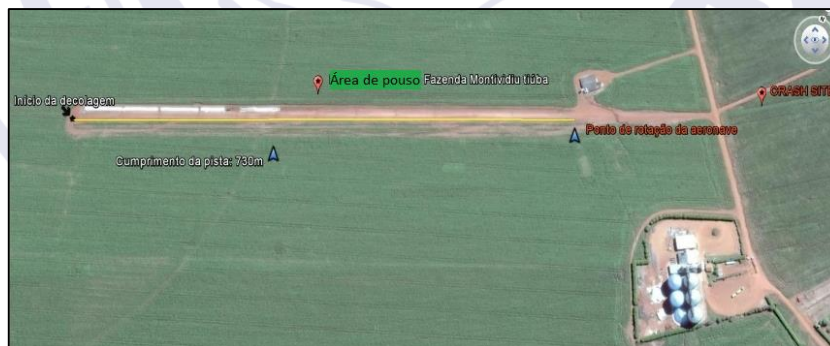
Sendo assim, considerando que o comprimento da APUA era de 730 metros, pôde-se concluir que o PT-UJY estava com o peso acima do limite para operar naquelas condições (Figura 3).

Figura 3 - Croqui da ocorrência. Fonte: Adaptado Google Earth.

Atuar junto à empresa Fort Aviação Agrícola Ltda., a fim de que aquele operador aprimore o Sistema de Gerenciamento de Segurança Operacional (SGSO) adotado pela empresa, sobretudo no que diz respeito aos mecanismos de instrução, supervisão gerencial e planejamento gerencial e de voo nas operações aeroagrícolas.

Divulgar os ensinamentos colhidos na presente investigação, com a finalidade de alertar pilotos e operadores da aviação civil brasileira quanto aos riscos associados à execução da atividade aérea sem a fiel observância das normas operacionais regulamentadas, como a não utilização das informações necessárias à previsão do desempenho do EMB-202A, notadamente nas fases críticas de voo, como pousos e decolagens em área de pouso para uso aeroagrícola (APUA).
