COMANDO DA AERONÁUTICA
CENTRO DE INVESTIGAÇÃO E PREVENÇÃO DE
ACIDENTES AERONÁUTICOS

RELATÓRIO FINAL SIMPLIFICADO

DADOS DA OCORRÊNCIA				
DATA - HORA	INVESTIGAÇÃO	SUMA N°		
23FEV2019 - 11:05 (UTC)	SERIPA II	A-032/CENIPA/2019		
CLASSIFICAÇÃO	TIPO(S)	SUBTIPO(S)		
ACIDENTE	[LOC-I] PERDA DE CONTROLE EM VOO	NIL		
LOCALIDADE	MUNICÍPIO	UF	COORDENADAS	
FAZENDA CAMPANHOLI	SÃO DESIDÉRIO	BA	13°08'11"S	045°59'51"W

DADOS DA AERONAVE		
MATRÍCULA	FABRICANTE	MODELO
PT-VUU	EMBRAER	EMB-202A
OPERADOR	REGISTRO	OPERAÇÃO
PARTICULAR	TPP	AGRÍCOLA

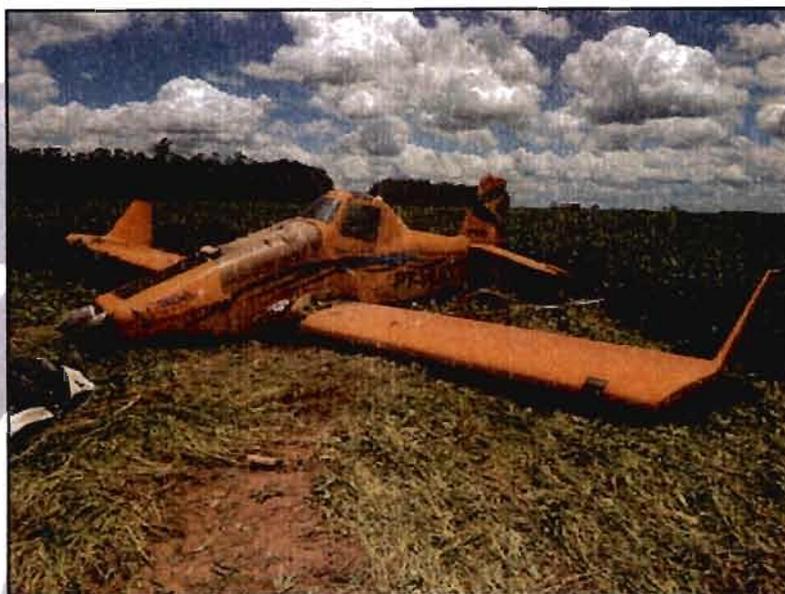
A aeronave teve danos substanciais. O piloto sofreu lesões fatais.

Figura 1 - Vista da aeronave no local do acidente.

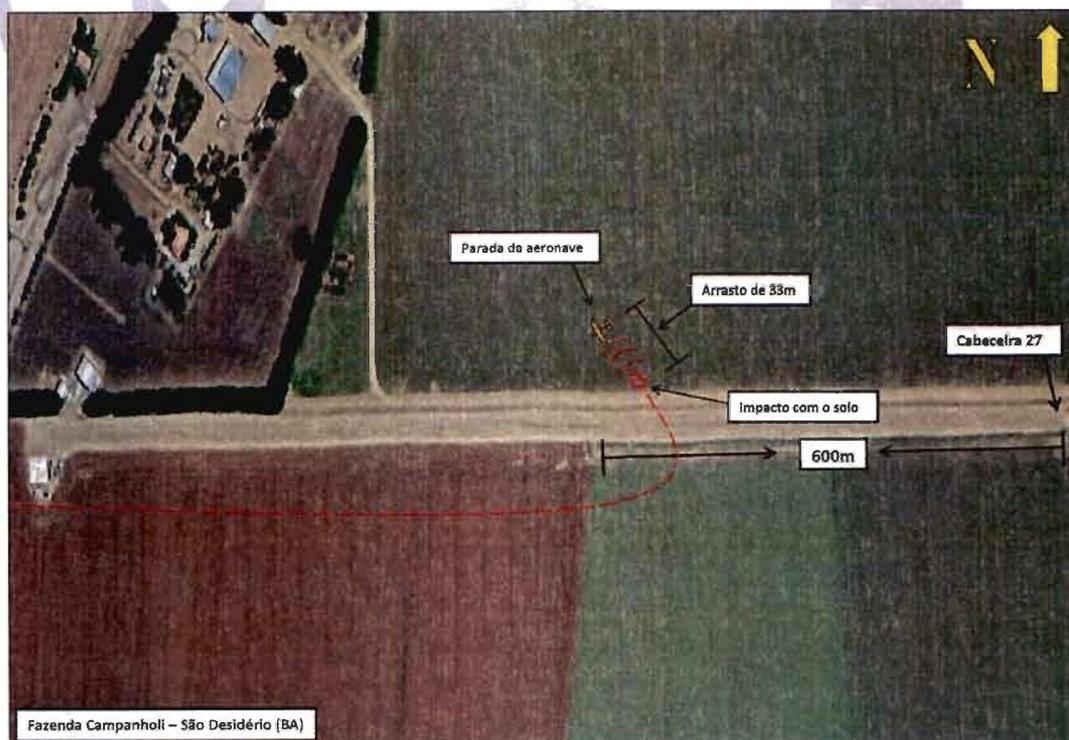
Com base nas condições da aeronave após o impacto contra o solo e analisando o local da queda do avião (aproximadamente 600 metros da cabeceira 27 e à direita da área de pouso), foi possível inferir uma hipótese para explicar a ocorrência:

Acredita-se que a aeronave estava a caminho do pouso e realizou um sobrevoo à baixa altura na lateral da pista, seguido de uma curva acentuada com grande inclinação de asas para a esquerda e aumento do ângulo de ataque, o que degradou a velocidade e posteriormente acarretou um estol. Sem condições de controle, o avião impactou o solo de forma anormal.

Figura 2 - Croqui da ocorrência.

Acredita-se que, antes do acidente, o piloto não tenha realizado uma separação lateral adequada da pista, levando-o a empregar uma inclinação acentuada de asas e um elevado fator de carga (força G), de tal forma que permitisse o correto enquadramento da final para o pouso.

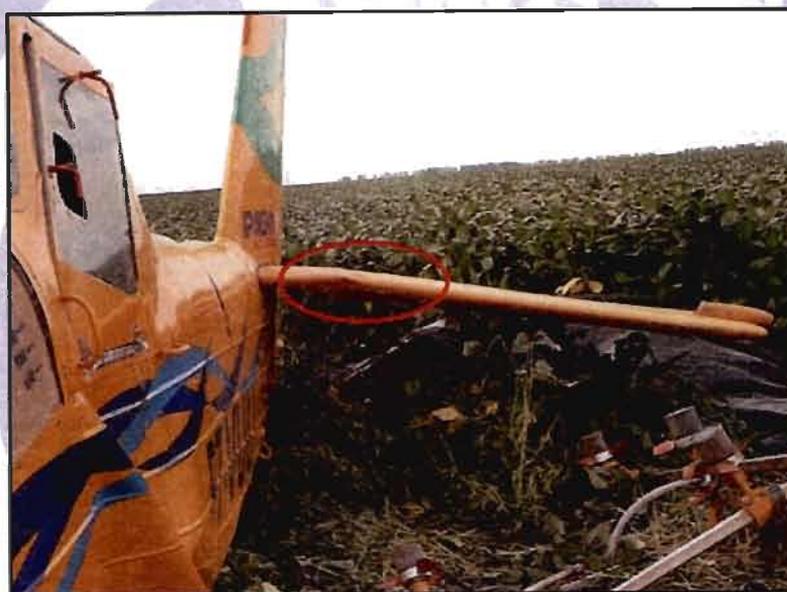
De fato, após colidir contra o solo, a aeronave percorreu aproximadamente 33 metros até a parada total. Esse cenário e algumas evidências no local do acidente, como o arqueamento dos estabilizadores horizontais, sugerem que no momento do impacto contra o solo, a aeronave se encontrava com uma velocidade reduzida de deslocamento horizontal, comum ao estol.

Figura 3 - Estabilizador horizontal esquerdo arqueado.
