**COMANDO DA AERONÁUTICA**  
**CENTRO DE INVESTIGAÇÃO E PREVENÇÃO DE**  
**ACIDENTES AERONÁUTICOS**

**RELATÓRIO FINAL SIMPLIFICADO**

DADOS DA OCORRÊNCIA				
DATA - HORA	INVESTIGAÇÃO	SUMA Nº		
20AGO2019 - 18:00 (UTC)	SERIPA II	A-121/CENIPA/2019		
CLASSIFICAÇÃO	TIPO(S)	SUBTIPO(S)		
ACIDENTE	[CTOL] COLISÃO COM OBSTÁCULO DURANTE A DECOLAGEM E POUSO	NIL		
LOCALIDADE	MUNICÍPIO	UF	COORDENADAS	
FORA DE AERÓDROMO	EUNÁPOLIS	BA	16°23'38"S	039°35'01"W

DADOS DA AERONAVE		
MATRÍCULA	FABRICANTE	MODELO
PT-YZF	BELL HELICOPTER	407
OPERADOR	REGISTRO	OPERAÇÃO
DEPARTAMENTO DE POLÍCIA RODOVIÁRIA FEDERAL	ADF	POLICIAL

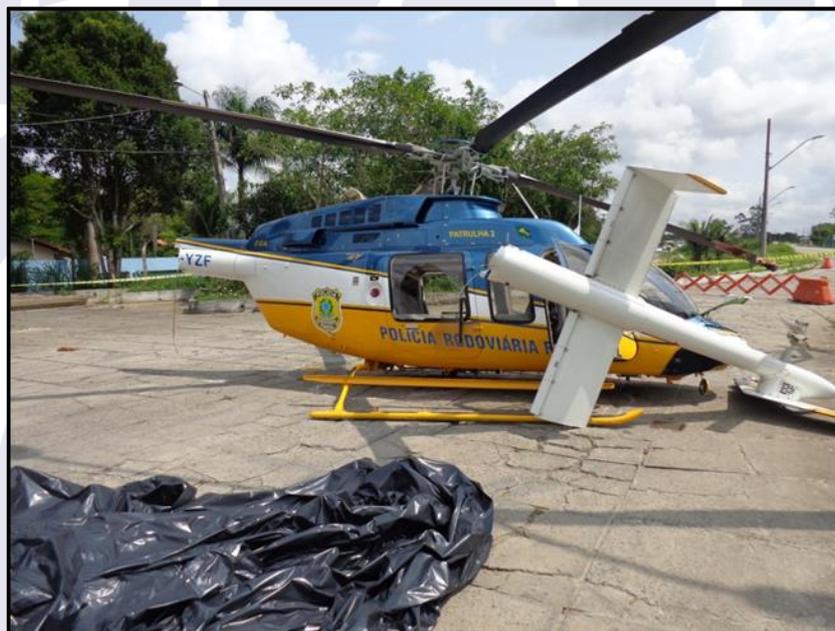
Figura 1 - Helicóptero no pátio da PRF após a colisão.

No impacto contra o solo, houve danos nos esquis da aeronave e separação do cone de cauda. No contato com a placa fixa de sinalização, houve danos nas pás do rotor principal.

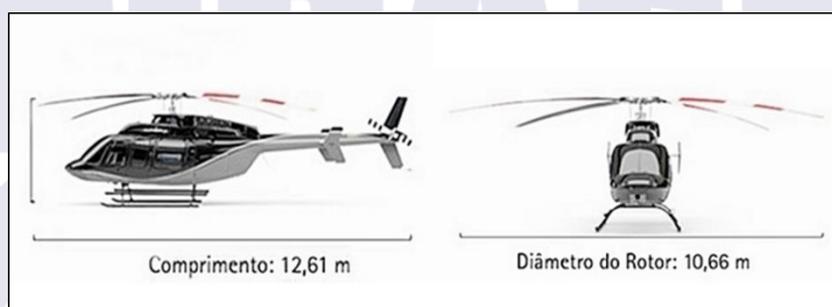
O diâmetro do rotor principal da aeronave era de 10,66 metros e o comprimento da aeronave, determinado pela distância entre a ponta da pá do rotor principal mais avançada e a ponta da pá do rotor de cauda mais recuada, era de 12,61 metros.

Figura 2 - Dimensões do helicóptero Bell 407.

Com base no parágrafo 179, do item 7.3.5 do MOA, pode-se constatar que a operação transcorreu fora dos limites estabelecidos quanto à área de pouso e área de segurança, uma vez que a maior dimensão do helicóptero era de 12,61 metros e a área de pouso consistia de um retângulo, cujos lados menores mediam 10,80 metros.

Apesar da incompatibilidade entre as dimensões do helicóptero (Figura 2) e da área restrita, à luz do que estabelecia o MOA, observou-se que seria possível a realização daquele pouso, uma vez que a largura da área (10,80 metros) seria maior que o diâmetro do rotor principal (10,66 metros) e o comprimento (16,00 metros) seria superior à maior dimensão do helicóptero (12,61 metros).

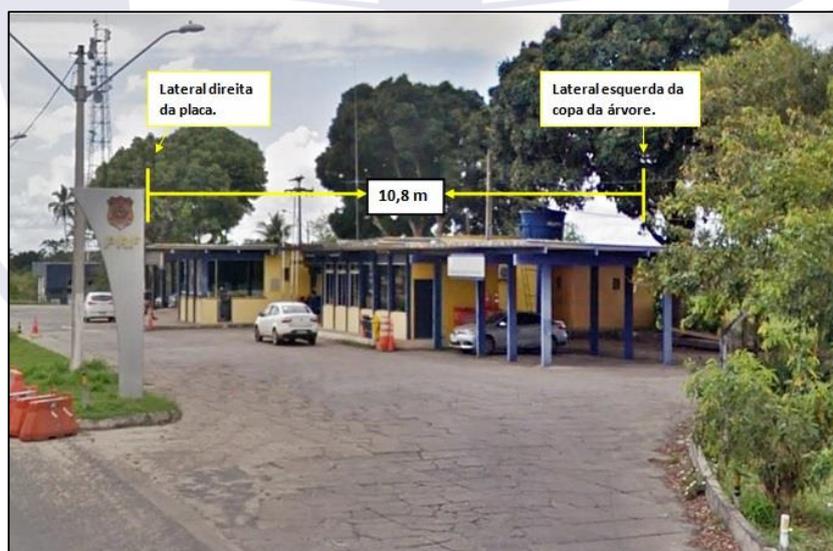
Foi constatado, durante a Ação Inicial, que a área do pátio da PRF que foi utilizada para pouso possuía formato predominantemente retangular, tendo 10,80 metros de lado, considerando a parte mais curta. Essa medida foi levantada tomando-se por base a lateral direita da placa de sinalização, na qual teria havido o choque do rotor principal, e a parte mais à esquerda dos galhos de uma árvore, localizada no lado oposto, considerando-se o sentido de aproximação da aeronave e conforme explicitado nas Figuras 3 e 4.

Figura 3 - Frente do pátio do posto da PRF.

A área do pátio da PRF tinha a presença de postes de iluminação pública, rede elétrica, árvores e veículos que trafegavam na estrada que a permeava. Além disso, existiam algumas barreiras plásticas para sinalização viária, logo na entrada do estacionamento.

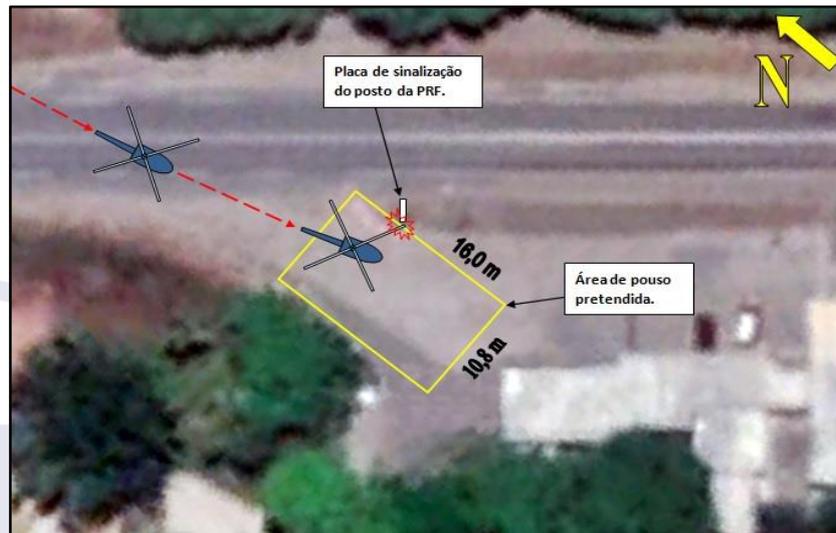
Figura 4 - Croqui do acidente.

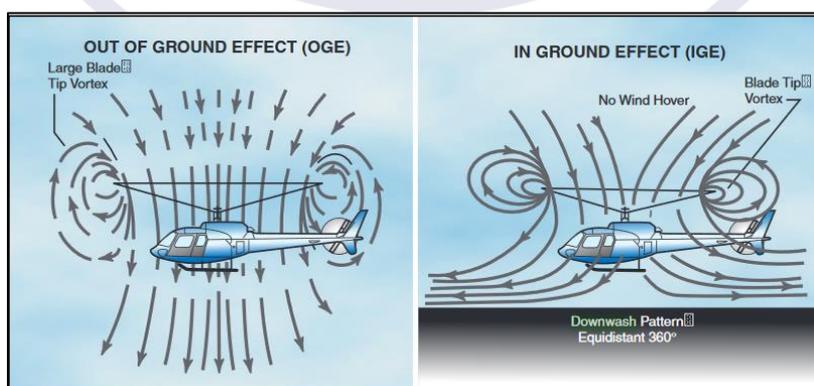
Esse fluxo atinge a superfície abaixo do disco rotor quando houver ângulo de passo positivo nas pás, causando um movimento de ar em todas as direções. Outro fluxo de ar surge próximo às pontas das pás, fazendo com que o ar retorne ao rotor principal pela parte superior do disco rotor, conforme Figura 5, extraída do *Rotorcraft Flying Handbook*, da *Federal Aviation Administration (FAA)*.

Figura 5 - Detalhamento do retorno de ar ao rotor principal pela parte superior do disco.

Caso haja objetos leves e soltos na superfície próxima de um helicóptero realizando voo pairado ou taxiando, há grande probabilidade de choque com as pás do rotor principal. Helicópteros maiores, a exemplo do *Bell 407* envolvido no acidente, com maior disco rotor, produzirão efeito mais acentuado.

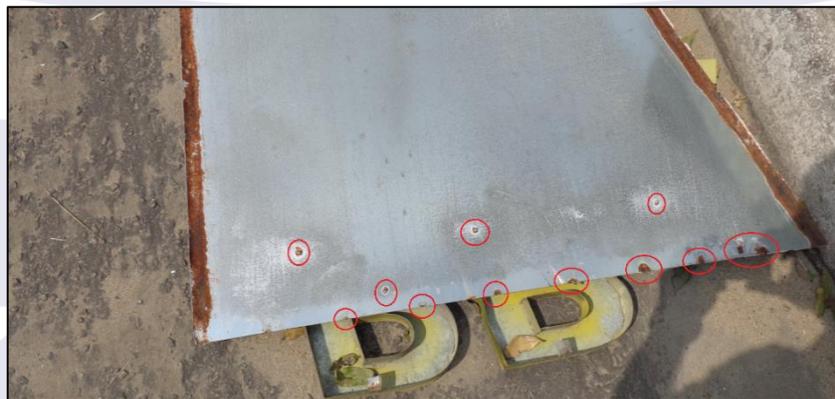
Durante a ação inicial, diversos pontos de corrosão nos rebites que prendiam os diferentes painéis da placa de sinalização da rodovia foram notados na estrutura metálica, conforme mostrado na Figura 6.

Figura 6 - Pontos de corrosão nos rebites da placa de sinalização.

Desta forma, não pode ser descartada a hipótese de que algum dos painéis da placa de sinalização tenha se desprendido da estrutura, por ocasião da aproximação final do helicóptero para pouso, especialmente durante o voo pairado, quando o *downwash* seria suficientemente forte para provocar essa soltura em uma superfície já fragilizada.

O choque do painel desprendido com o rotor principal, dependendo do local da pá em que efetivamente se deu o contato desta superfície, poderia ter causado uma desestabilização da aeronave no momento do pairado, levando-a, posteriormente, a colidir com a estrutura metálica da placa.
