**COMANDO DA AERONÁUTICA**  
**CENTRO DE INVESTIGAÇÃO E PREVENÇÃO DE**  
**ACIDENTES AERONÁUTICOS**

**RELATÓRIO FINAL SIMPLIFICADO**

DADOS DA OCORRÊNCIA					
DATA - HORA		INVESTIGAÇÃO		SUMA Nº	
06JUN2019 - 13:05 (UTC)		SERIPA V		A-086/CENIPA/2019	
CLASSIFICAÇÃO		TIPO(S)		SUBTIPO(S)	
ACIDENTE		[SCF-PP] FALHA OU MAU FUNCIONAMENTO DO MOTOR		COM HÉLICE	
LOCALIDADE		MUNICÍPIO		UF	COORDENADAS
SITIO BOA SORTE		CAMPO MOURÃO		RS	24°03'39"S 052°28'13"W

DADOS DA AERONAVE					
MATRÍCULA		FABRICANTE		MODELO	
PU-FNA		ULTRALEGER		FASCINATION	
OPERADOR			REGISTRO		OPERAÇÃO
PARTICULAR			PET		PRIVADA

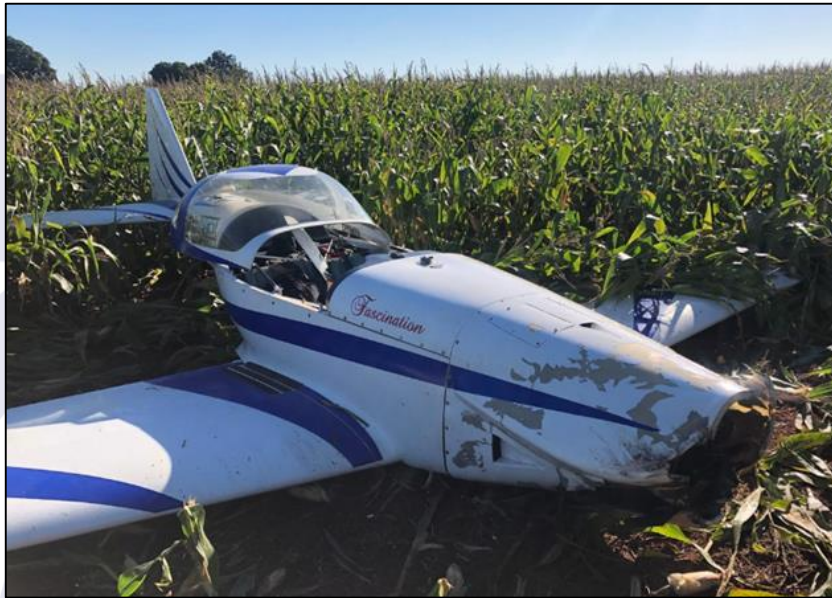
Durante a subida para o nível de cruzeiro, ao cruzar o FL050, a hélice fragmentou-se e o piloto realizou um pouso de emergência em lavoura de milho.

A aeronave teve danos substanciais. O piloto saiu ileso

Figura 1 - Vista do PU-FNA após o pouso de emergência.

Ao perder a tração do motor, o piloto executou os procedimentos para pouso de emergência em lavoura de milho. O estado da aeronave após a parada e as marcas em solo indicaram que os procedimentos foram realizados adequadamente, de modo que os danos à aeronave foram reduzidos e o tripulante não sofreu lesões.

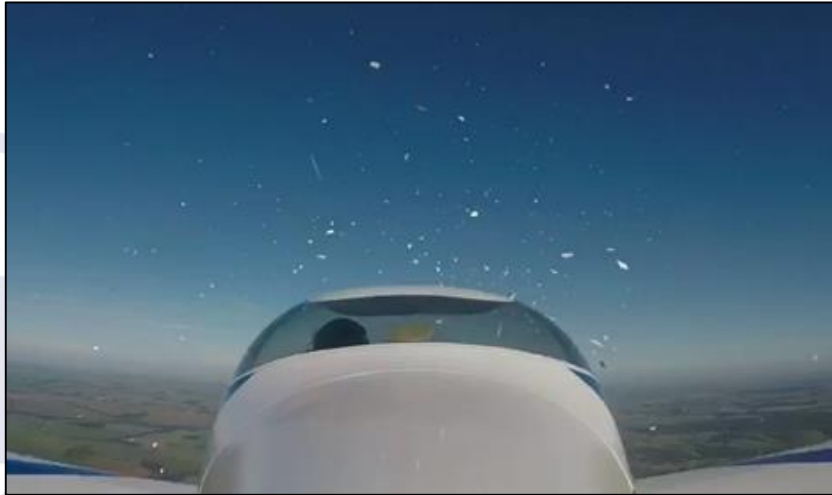
Durante a subida, ao passar o FL050, a hélice da aeronave fragmentou-se, como pode ser visualizado na imagem da Figura 2. Essa imagem foi captada por uma câmera de vídeo instalada na cauda da aeronave.

Figura 2 - Momento da fragmentação da hélice, captada por câmera de vídeo.

Durante a investigação, verificou-se que a hélice que equipava a aeronave havia sido fabricada de forma amadora e substituída recentemente, sem o acompanhamento de um Engenheiro Responsável.

Desse modo, a despeito de a IS 21.191-001 apenas “recomendar” a utilização de materiais aprovados para uso aeronáutico em sistemas críticos e de desobrigar que o construtor amador demonstre o cumprimento com requisitos de aeronavegabilidade ou de produção, verificou-se que a referida Instrução estabelecia que o Engenheiro Responsável deveria ser notificado acerca de modificação no projeto da aeronave (substituição da hélice) e que o construtor deveria ser capaz de identificar a origem e a qualidade dos materiais e peças utilizados na construção da aeronave.

Divulgar os ensinamentos contidos na presente investigação, com o intuito de que os construtores de aeronaves de construção amadora priorizem a utilização de materiais aprovados para uso aeronáutico nos sistemas críticos das aeronaves.
