COMANDO DA AERONÁUTICA
CENTRO DE INVESTIGAÇÃO E PREVENÇÃO DE
ACIDENTES AERONÁUTICOS

RELATÓRIO FINAL SIMPLIFICADO

DADOS DA OCORRÊNCIA					
DATA - HORA		INVESTIGAÇÃO		SUMA Nº	
27JUL2019 - 17:15 (UTC)		SERIPA IV		A-115/CENIPA/2019	
CLASSIFICAÇÃO		TIPO(S)		SUBTIPO(S)	
ACIDENTE		[LOC-G] PERDA DE CONTROLE NO SOLO [RE] EXCURSÃO DE PISTA		NIL	
LOCALIDADE		MUNICÍPIO		UF	
FAZENDA VALE ELDORADO - (SDVH)		BRAGANÇA PAULISTA		SP	
				COORDENADAS	
				23°00'19"S 046°38'13"W

DADOS DA AERONAVE		
MATRÍCULA	FABRICANTE	MODELO
PU-SRT	AMADOR	CONQUEST 180
OPERADOR	REGISTRO	OPERAÇÃO
PARTICULAR	PET	PRIVADA

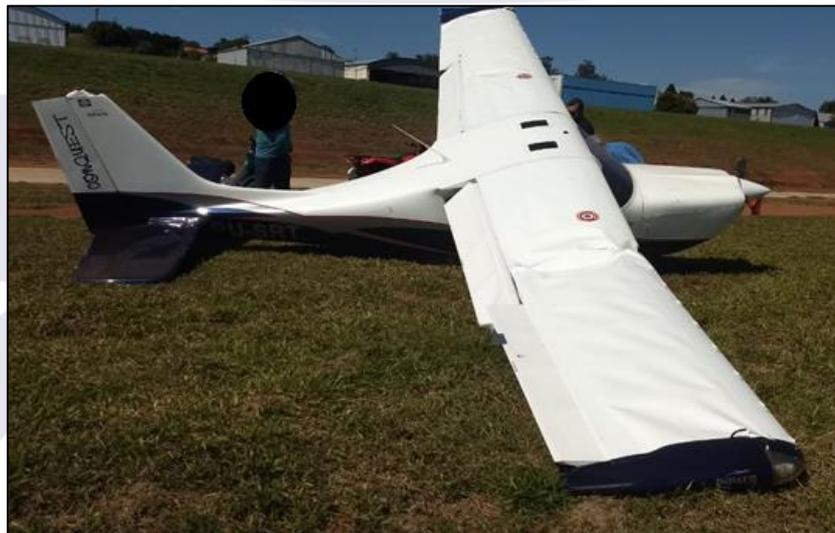
Durante a corrida após o pouso, a aeronave perdeu o eixo da pista, saindo pela lateral esquerda (*veer off*).

Figura 1 - Vista do PU-SRT após a excursão de pista.

A aeronave teve danos substanciais e o piloto saiu ileso.

De acordo com o relato do piloto, durante a decolagem, a aeronave apresentou uma tendência de guinar para a esquerda. Essa tendência de guinada pode ter sido causada por algum componente do conjunto do trem de pouso principal e das rodas, os quais haviam sido submetidos à manutenção, antes da decolagem de SDAM.

Em SDVH, na corrida após o pouso, a aeronave apresentou a mesma tendência de guinada, perdendo o eixo da pista para a esquerda. O piloto tentou executar uma arremetida no solo, no entanto, houve a perda de controle e o PU-SRT saiu pela lateral da pista (*veer off*), até parar na área gramada próxima à *taxiway* de SDVH.

Divulgar os ensinamentos colhidos na presente investigação aos pilotos de aeronaves experimentais, alertando-os quanto aos riscos associados à continuidade do voo em uma aeronave que apresente condições anormais de operação.
