COMANDO DA AERONÁUTICA
CENTRO DE INVESTIGAÇÃO E PREVENÇÃO DE
ACIDENTES AERONÁUTICOS

RELATÓRIO FINAL SIMPLIFICADO

DADOS DA OCORRÊNCIA				
DATA - HORA	INVESTIGAÇÃO	SUMA N°		
23JUL2019 - 22:15 (UTC)	SERIPA VII	A-111/CENIPA/2019		
CLASSIFICAÇÃO	TIPO(S)	SUBTIPO(S)		
ACIDENTE	[ARC] CONTATO ANORMAL COM A PISTA	NIL		
LOCALIDADE	MUNICÍPIO	UF	COORDENADAS	
FORA DE AERÓDROMO	COARI	AM	04°05'23"S	063°09'08"W

DADOS DA AERONAVE		
MATRÍCULA	FABRICANTE	MODELO
PU-SUC	EDRA AERONÁUTICA LTDA.	SUPER PETREL LS
OPERADOR	REGISTRO	OPERAÇÃO
PARTICULAR	PET	PRIVADA

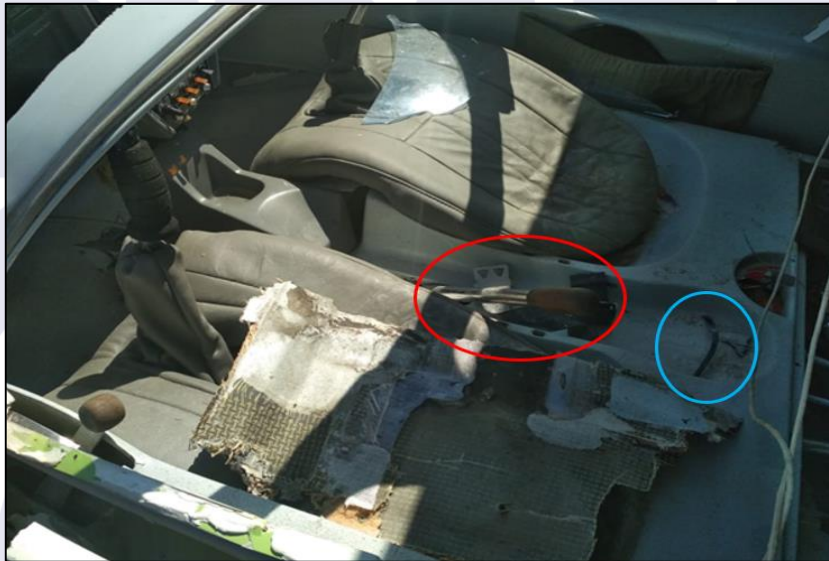
Durante a realização da Ação Inicial de Investigação, verificou-se que o travamento do trem de pouso era realizado ao conduzir, manualmente, a alavanca do trem de pouso até uma alça emborrachada, a qual possuía propriedade elástica, aparentemente desgastada.

Foi identificado que havia folga nessa alça, o que, em conjunto com as propriedades do material utilizado na fabricação da trava, poderia permitir que ela fosse desencaixada, especialmente no advento do manuseio inadequado pelo piloto, permitindo que ela ficasse em uma posição próxima ao final da alavanca (Figuras 2 e 3).

Figura 2 - Vista interna da aeronave acidentada. No detalhe, o círculo azul indica o mecanismo de travamento da alavanca do trem de pouso, e o círculo vermelho indica a alavanca do trem de pouso fora do local de travamento.

É possível que o material elástico da alça de travamento tenha perdido a capacidade de evitar uma movimentação inadvertida da alavanca e, aliado à uma condição preexistente de destravamento do trem de pouso, o toque na água pode ter sido realizado com o trem de pouso baixado.

Divulgar o presente relatório aos operadores do modelo Super Petrel LS, no intuito de alertá-los sobre a possibilidade de falha na operação do mecanismo de travamento do trem de pouso na posição “em cima”.

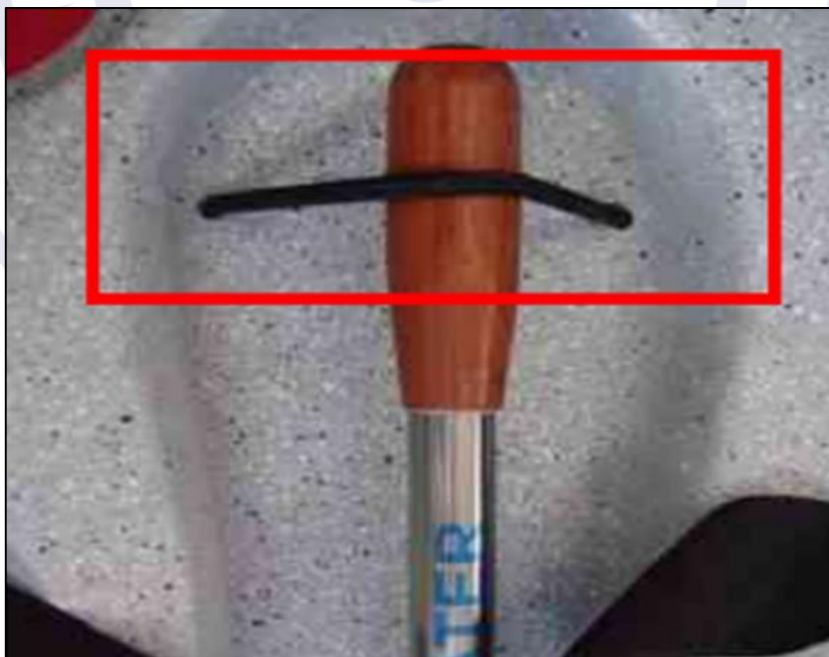
Figura 3 - Alavanca do trem de pouso, quando na posição travado em cima.
