**COMANDO DA AERONÁUTICA**  
**CENTRO DE INVESTIGAÇÃO E PREVENÇÃO DE**  
**ACIDENTES AERONÁUTICOS**

**RELATÓRIO FINAL SIMPLIFICADO**

DADOS DA OCORRÊNCIA					
DATA - HORA		INVESTIGAÇÃO		SUMA N°	
25FEV2020 - 14:50 (UTC)		SERIPA IV		A-028/CENIPA/2020	
CLASSIFICAÇÃO		TIPO(S)		SUBTIPO(S)	
ACIDENTE		[FUEL] COMBUSTÍVEL		PANE SECA	
LOCALIDADE		MUNICÍPIO		UF	COORDENADAS
PRAIA DO TOMBO		GUARUJÁ		SP	24°01'07"S   46°16'27"W

DADOS DA AERONAVE		
MATRÍCULA	FABRICANTE	MODELO
PP-DXR	CESSNA AIRCRAFT	170A
OPERADOR		REGISTRO
VISUAL PROPAGANDA AÉREA LTDA. - EPP		SAE-AP
		OPERAÇÃO
		SAE

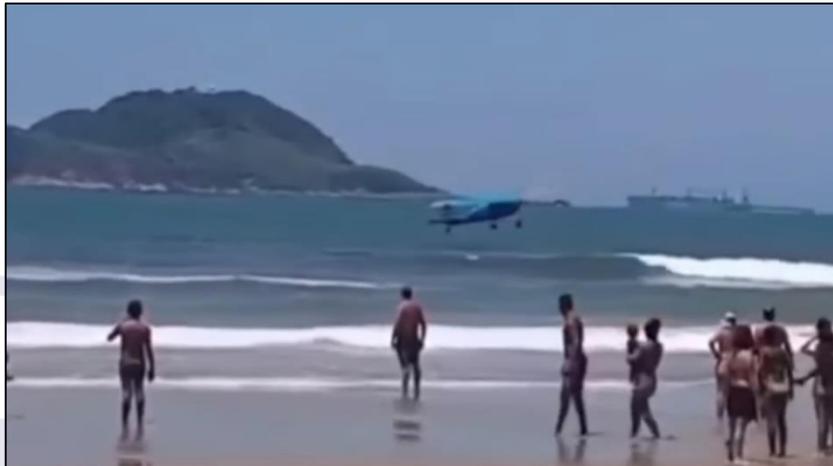
A amerissagem foi filmada por banhistas que se encontravam na praia, naquele momento, sendo que, minutos depois, a aeronave submergiu. O piloto foi resgatado com sucesso pela equipe de salva-vidas e por banhistas.

Figura 3 - Aeronave instantes antes da amerissagem.

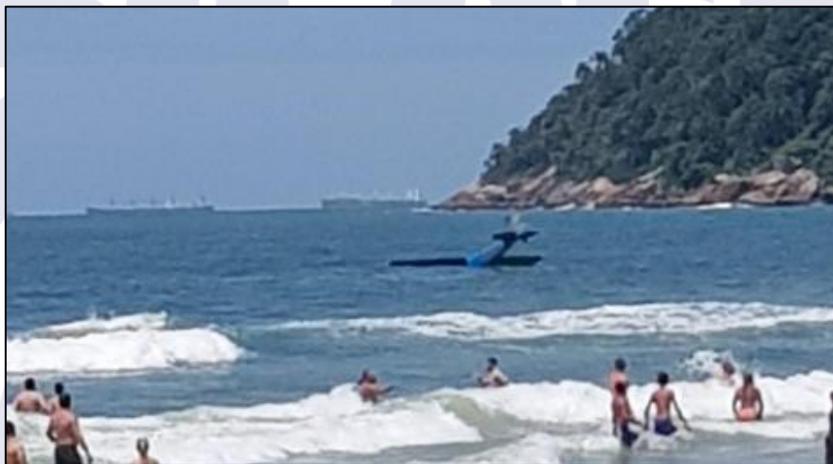
Figura 4 - Aeronave instantes após a amerissagem.

Os observadores no local do acidente relataram que a aeronave não apresentou nenhum som de operação emitido pelo motor ou algum som anormal, como um “estouro”, nem observaram algum tipo de fumaça saindo do escapamento. Essas informações puderam ser corroboradas a partir dos vídeos gravados.

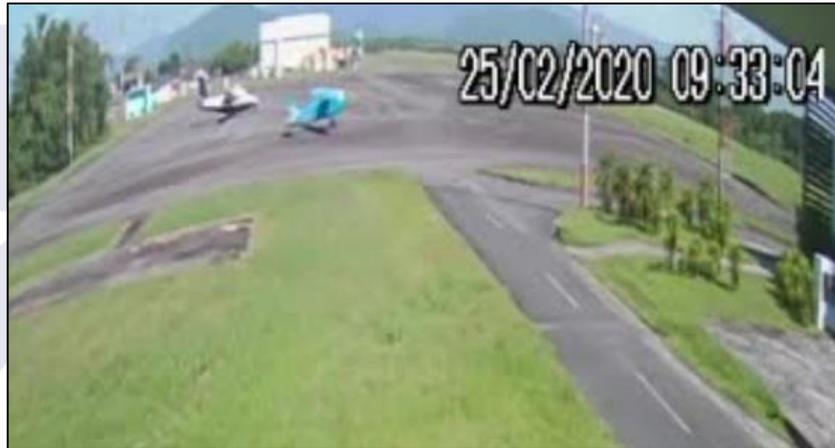
Os investigadores tiveram também acesso à filmagem da aeronave taxiando para a decolagem que antecedeu o voo do acidente. Na referida filmagem, não foram observadas discrepâncias evidentes que indicassem um possível mal funcionamento do motor.

Figura 5 - Aeronave durante táxi em SDIM.
