**COMANDO DA AERONÁUTICA**  
**CENTRO DE INVESTIGAÇÃO E PREVENÇÃO DE**  
**ACIDENTES AERONÁUTICOS**

**RELATÓRIO FINAL**  
**A-009/CENIPA/2020**

<b>OCORRÊNCIA:</b>	<b>ACIDENTE</b>
<b>AERONAVE:</b>	<b>PR-CJD</b>
<b>MODELO:</b>	<b>AS 350 B2</b>
<b>DATA:</b>	<b>18JAN2020</b>

O presente Relatório Final refere-se ao acidente com a aeronave PR-CJD, modelo AS 350 B2, ocorrido em 18JAN2020, classificado como “[OTHR] Outros | Colisão de veículo com aeronave”.

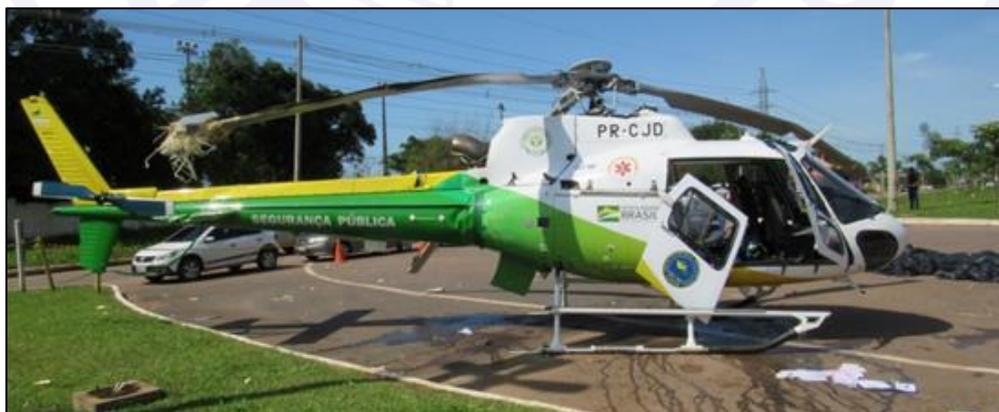
A aeronave teve danos substanciais no rotor principal, transmissão, cone de cauda e porta lateral direita.

Figura 1 - Vista da aeronave após a colisão e parada total dos rotores.

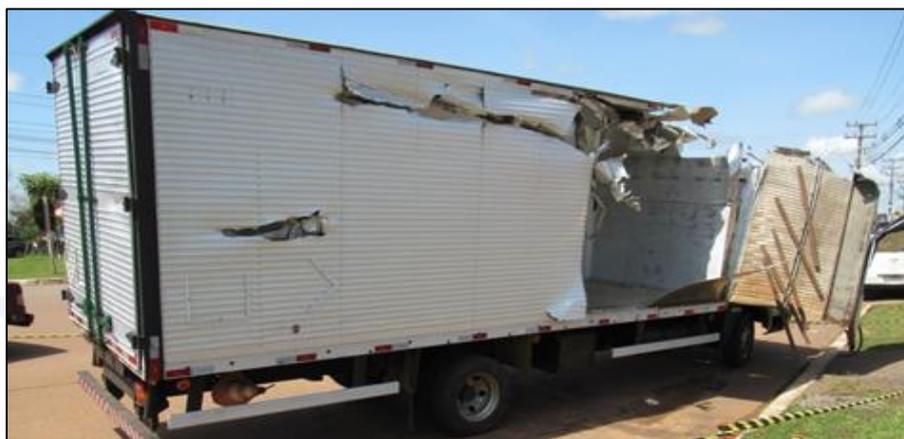
O caminhão teve danos na parte frontal direita e na lateral direita do baú (Figura 2).

Figura 2 - Condição do caminhão após o impacto contra o rotor principal da aeronave.

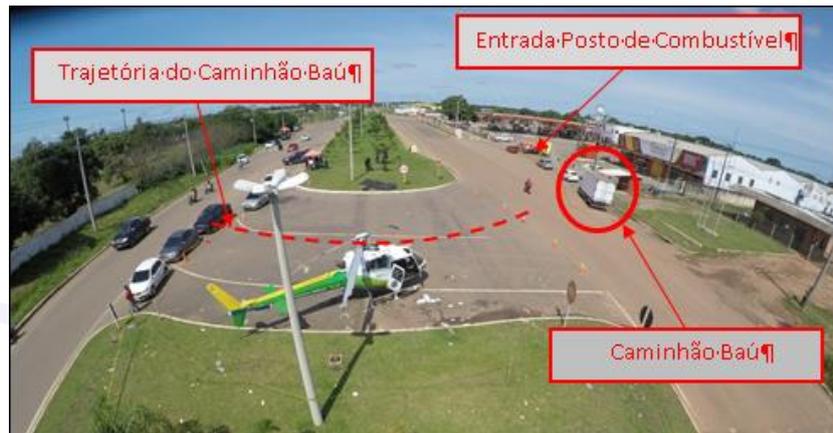
Figura 6 - Vista aérea do sítio da ocorrência.

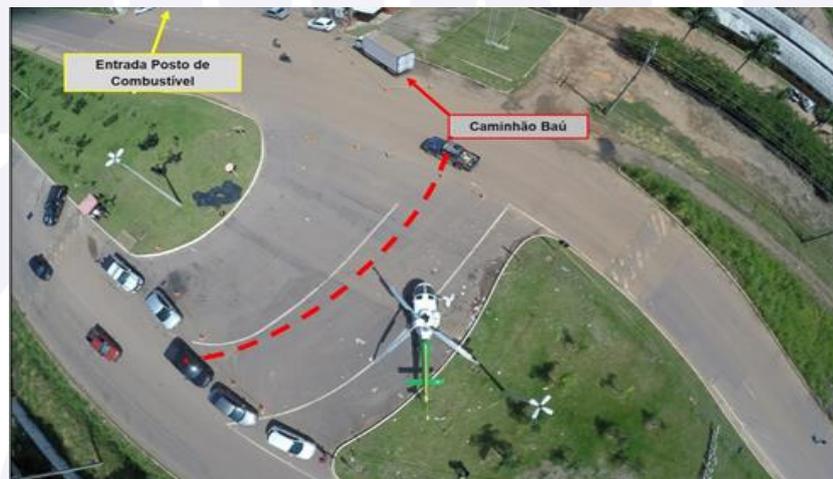
O caminhão colidiu contra o rotor principal da aeronave no momento em que realizava a conversão no retorno da BR-364 e parou 28 metros à frente. Segundo relatos, o motorista tinha a intenção de acessar o posto de combustível situado no outro lado da rodovia.

Figura 7 - Vista aérea do sítio de destroços. O traço pontilhado vermelho indica a trajetória do caminhão. A seta amarela indica a entrada do posto.

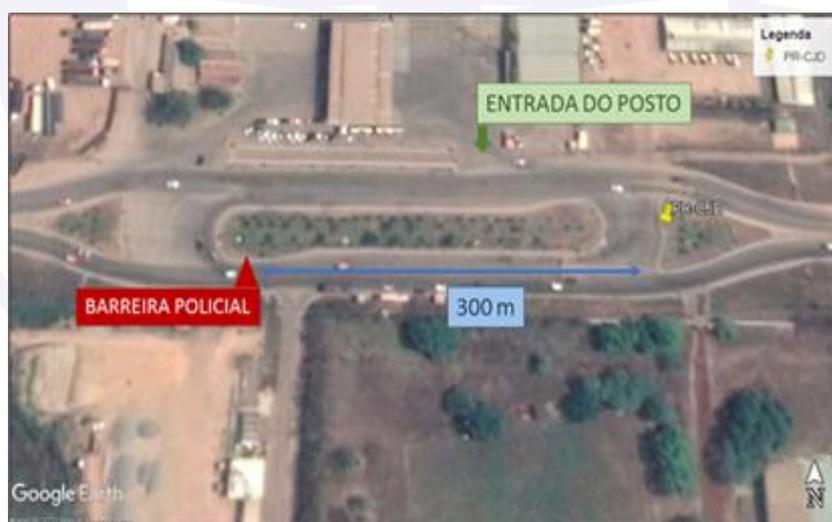
Havia uma barreira policial a 300 metros do local escolhido para a aterragem.

Figura 8 - Imagem ilustrando as localizações da barreira policial (vermelho) e do pouso do helicóptero (amarelo). A seta azul indica a rodovia e a distância aproximada.

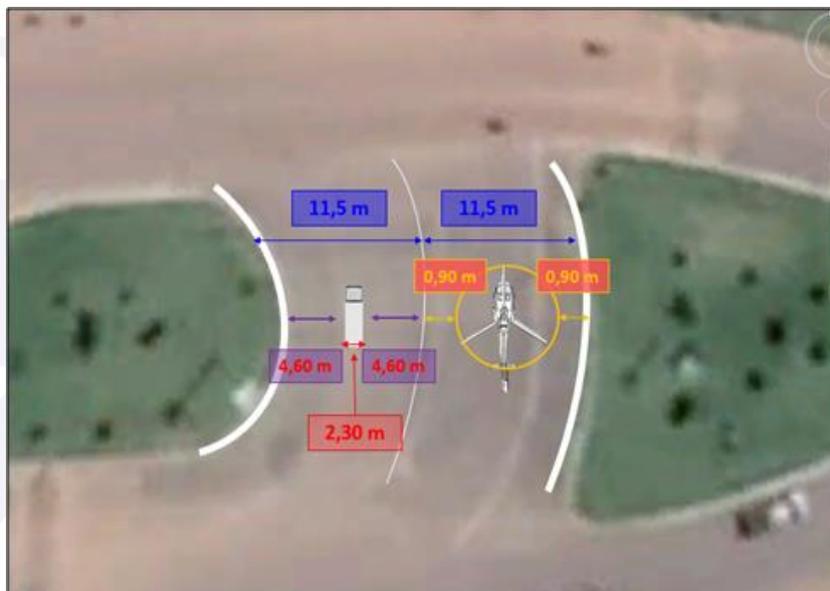
Para o pouso no dia da ocorrência, o PIC orientou que a aeronave ficasse mais próxima do meio fio do retorno em relação à posição em que havia sido colocada no dia anterior. A intenção era posicionar o helicóptero conforme mostrado na Figura 9.

Figura 9 - Croqui com as dimensões aproximadas do local de pouso do helicóptero e vias livres para a passagem de veículos.

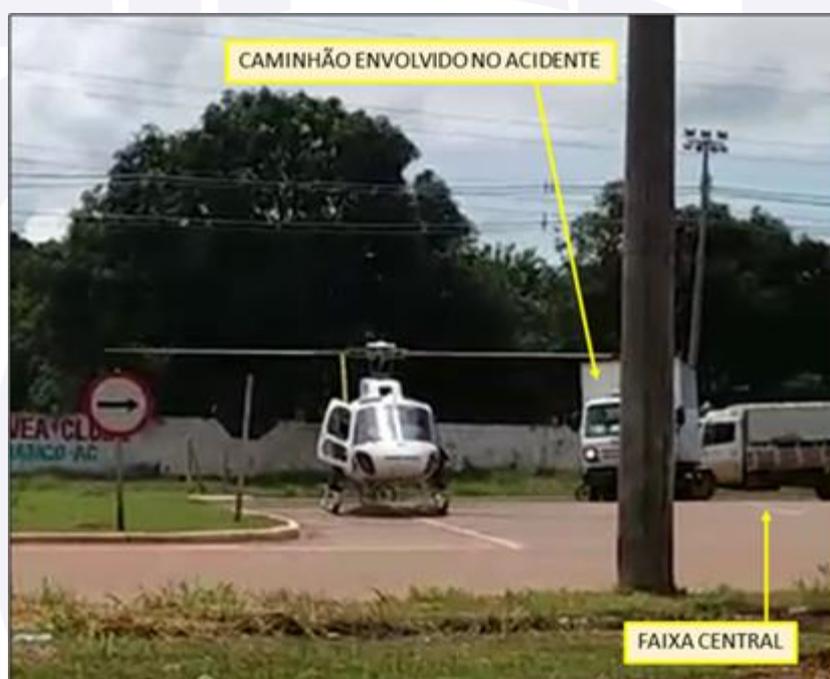
A análise dos diversos vídeos do acidente disponíveis permitiu constatar que, durante a execução dos procedimentos que antecederiam a decolagem, nenhum dos tripulantes monitorava a passagem de veículos na via. Em um dos vídeos, notou-se que o caminhão entrou no retorno, trafegando pelo meio da via, aproximadamente sobre a faixa branca que a dividia em duas partes (Figura 10).

Figura 10 - Imagem do vídeo no momento em que o caminhão entra no retorno pelo meio da pista. Nota-se a inexistência de balizamento na via.

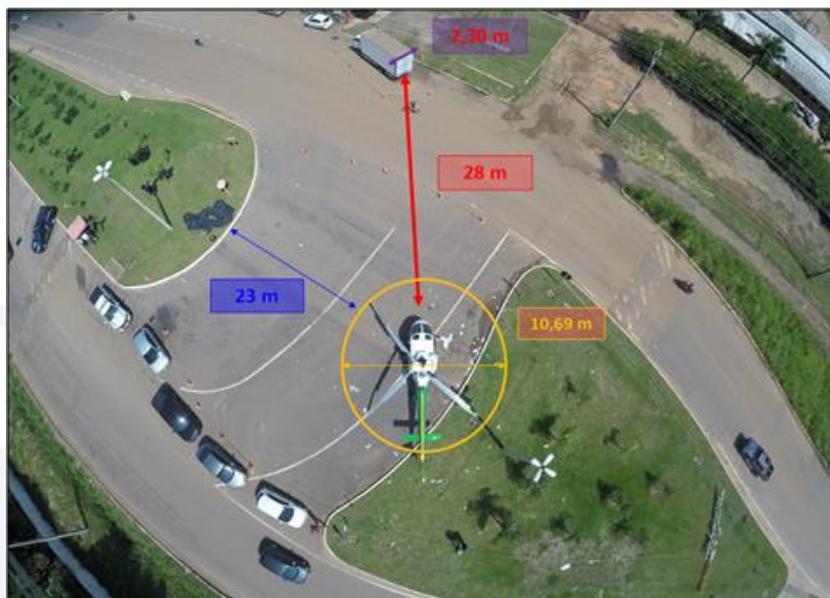
Dessa forma, o baú do caminhão entrou no raio do rotor principal e foi atingido por ele. O veículo parou 28 metros à frente do helicóptero. O PR-CJD girou cerca de 40° à esquerda antes da parada total dos rotores.

Figura 11 - Imagem aérea realizada após o acidente, mostrando as posições finais do caminhão e da aeronave depois o impacto.
