COMANDO DA AERONÁUTICA
CENTRO DE INVESTIGAÇÃO E PREVENÇÃO DE
ACIDENTES AERONÁUTICOS

RELATÓRIO FINAL
IG-071/CENIPA/2020

OCORRÊNCIA:	INCIDENTE GRAVE
AERONAVE:	PR-FPM
MODELO:	EC-120B
DATA:	27MAIO2020

O presente Relatório Final refere-se ao incidente grave com a aeronave PR-FPM, modelo EC-120B, ocorrido em 27MAIO2020, classificado como “[LOC-I] Perda de controle em voo”.

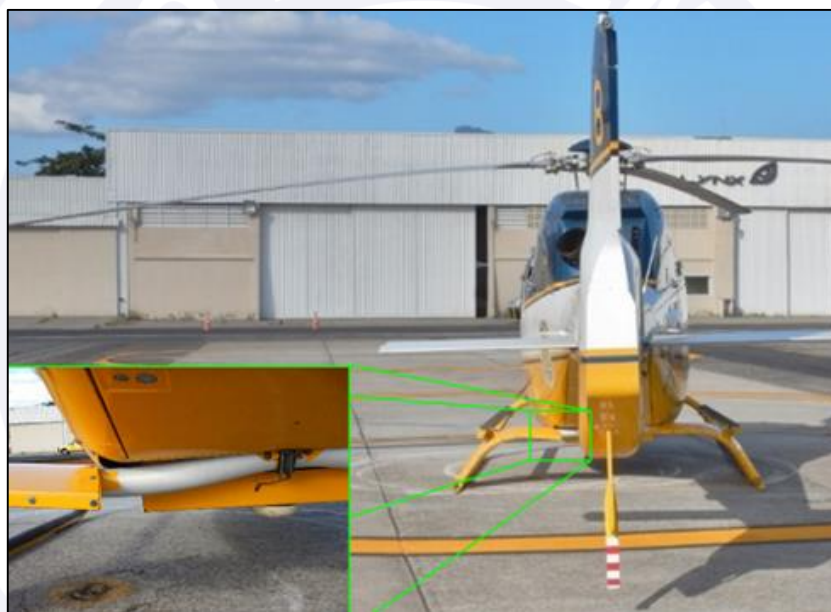
A aeronave teve danos leves restritos aos esquis.

Figura 1 - Vista dos danos na parte traseira do lado esquerdo do esquí.

Os danos ficaram restritos ao esquí, devido ao toque brusco contra o solo. A aeronave retornou à operação após cumprir inspeções relacionadas ao pouso duro.

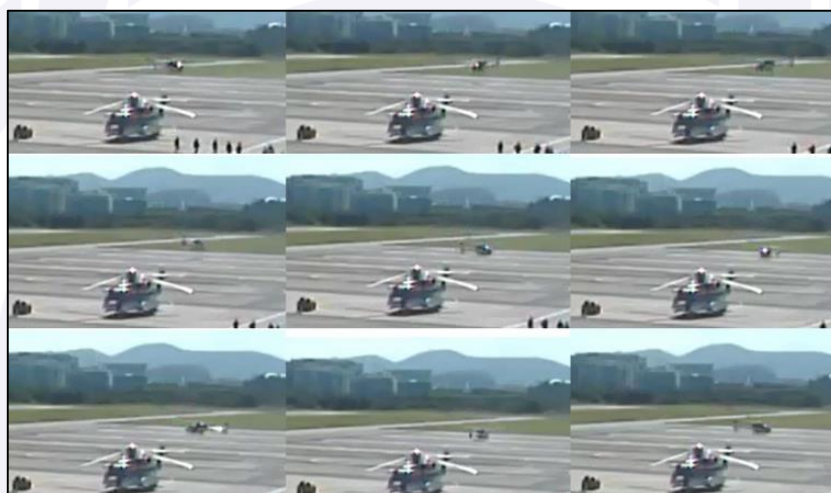
Neste instante, a aeronave iniciou um giro descontrolado para a direita, seguido de um toque brusco contra o solo, completando mais um giro arrastando os esquis no piso do pátio de estacionamento (Figura 2).

Figura 2 - Registro da trajetória do PR-FPM durante a perda de controle.
Fonte: Câmeras de monitoramento do pátio de SBJR.

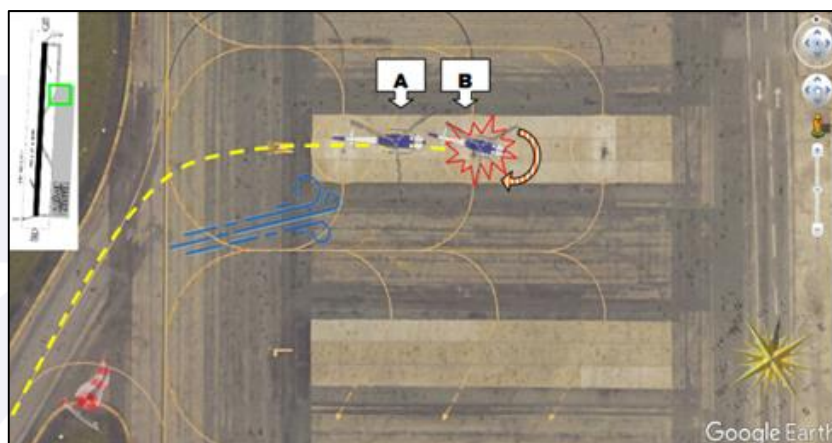
O símbolo azul da Figura 4 indica a direção da rajada de vento 287° segundo o INMET.

Figura 4 - Trajetória do PR-FPM, a seta indicando o sentido de rotação da aeronave.

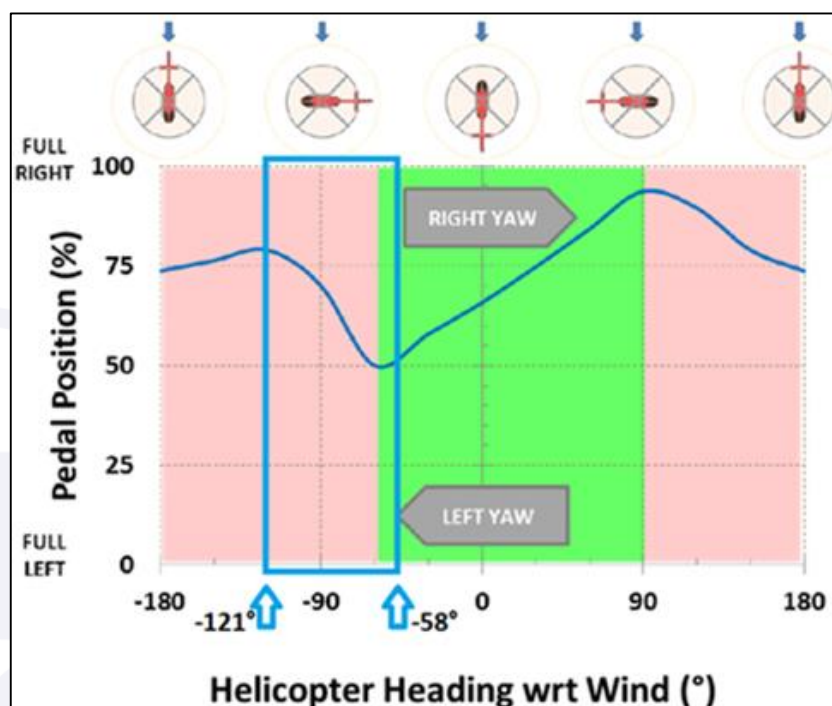
Levando-se em conta que a proa da aeronave, por ocasião do giro inesperado, estava voltada na direção de 120°, o vento relativo incidente sobre o PR-FPM variava entre -58° e -121° nesses três momentos (retângulo azul na Figura 5)

Figura 5 - Exemplo da curva do pedal no voo pairado. Fonte: *Safety Information Notice* n° 3297-S-00.

Considera-se azimute crítico aquele no qual se tem a menor margem para a aplicação do pedal, o que corresponde, no caso do gráfico da Figura 5, a condição de $+90^\circ$, ou seja, vento de través proveniente do lado esquerdo em relação ao helicóptero. Nessa condição, o helicóptero tem a tendência de aproar o vento e, para contrariar, faz-se necessário o uso do pedal direito que, nessa situação, encontra-se, aproximadamente, em 90% de seu curso.

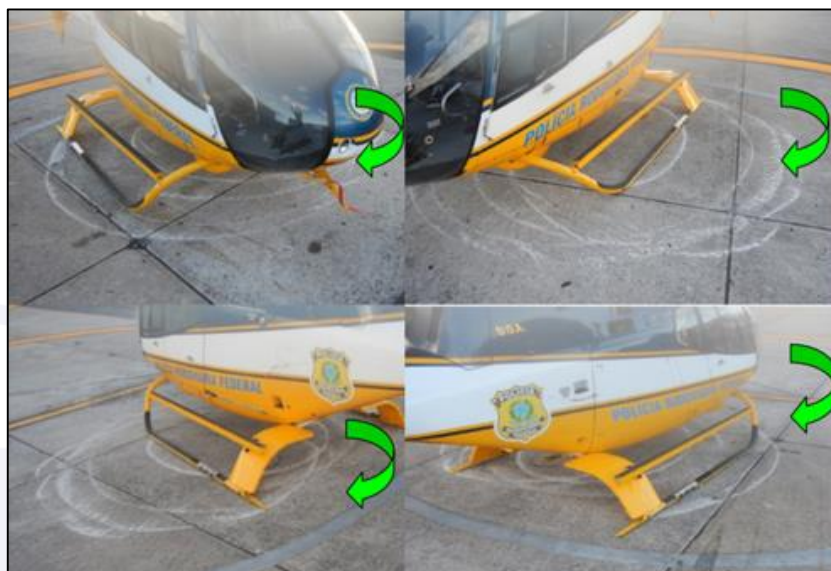
O PIC, que estava sentado na cadeira da esquerda, assumiu os comandos da aeronave e efetuou o pouso ainda em uma condição de giro, arrastando os esquis no solo por mais 365° (Figura 6).

Figura 6- Detalhes das marcações no solo após o giro no solo (a seta verde indica o sentido de rotação da aeronave).
