COMANDO DA AERONÁUTICA
CENTRO DE INVESTIGAÇÃO E PREVENÇÃO DE
ACIDENTES AERONÁUTICOS

RELATÓRIO FINAL SIMPLIFICADO

DADOS DA OCORRÊNCIA					
DATA - HORA		INVESTIGAÇÃO		SUMA Nº	
20AGO2020 - 18:20 (UTC)		SERIPA II		A-098/CENIPA/2020	
CLASSIFICAÇÃO		TIPO(S)		SUBTIPO(S)	
ACIDENTE		[LALT] OPERAÇÃO À BAIXA ALTITUDE [LOC-I] PERDA DE CONTROLE EM VOO		NIL	
LOCALIDADE		MUNICÍPIO		UF	COORDENADAS
FAZENDA INDIANA		SÃO DESIDÉRIO		BA	12°57'26"S 045°54'50"W

DADOS DA AERONAVE		
MATRÍCULA	FABRICANTE	MODELO
PR-BSR	AIR TRACTOR	AT-502B
OPERADOR	REGISTRO	OPERAÇÃO
AEROTERRA AVIAÇÃO AGRÍCOLA LTDA.	SAE-AG	OUTROS

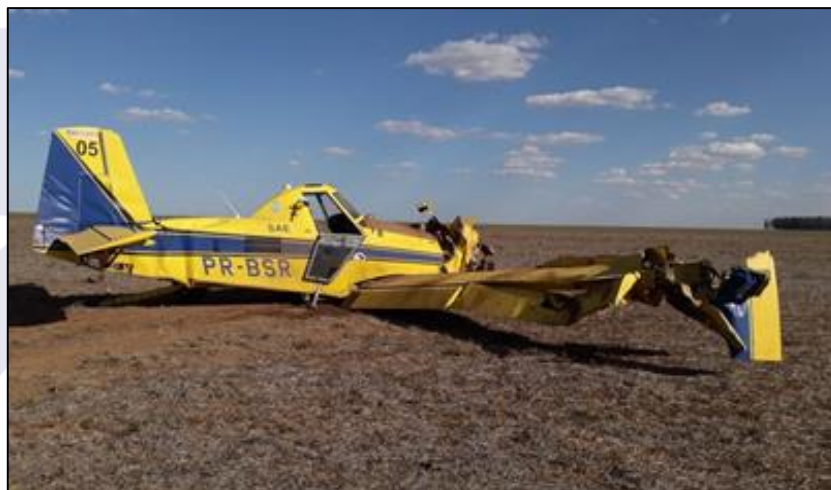
O avião chocou-se contra o solo e teve danos substanciais.

Figura 1 - Aeronave no local da ocorrência.

O primeiro contato da aeronave com o solo foi o da ponta da asa direita. O avião parou completamente cerca de 40 metros após esse primeiro impacto.

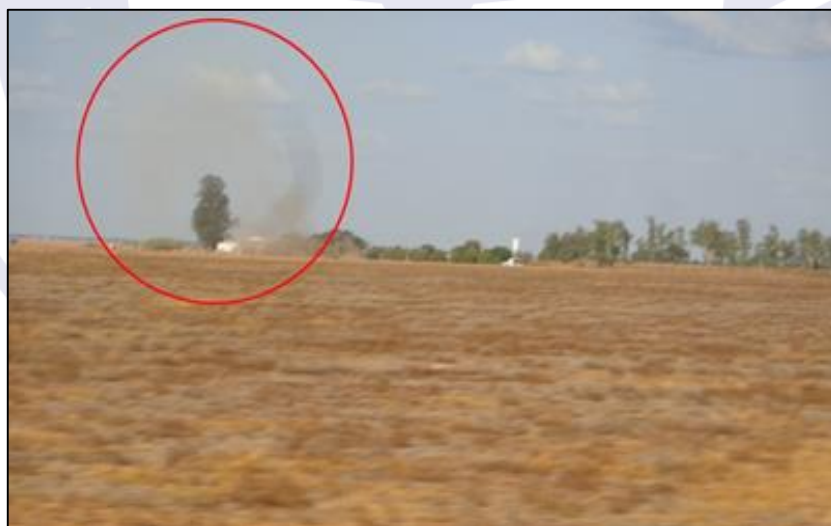
A pesquisa realizada sobre as condições meteorológicas reinantes no momento em que ocorreu o acidente não revelou fenômenos significativos na região. No entanto, a equipe que conduzia a ação inicial de investigação testemunhou a presença de diversos redemoinhos de poeira, em condições meteorológicas bastante semelhantes às aquelas descritas pelo piloto: céu claro e dia quente (Figura 2).

Figura 2 - Redemoinho de poeira registrado durante a ação inicial de investigação.

Considerando-se a localidade onde o acidente ocorreu (oeste da Bahia) e as condições climáticas reinantes no momento da ocorrência (temperatura do ar elevada), assim como o registro fotográfico realizado pelos investigadores, não foi possível descartar a hipótese de que o piloto tenha se deparado com esse tipo de fenômeno, durante o regresso para sua base de operação.

Considerando que um redemoinho de poeira possui movimento circular, é possível que um desses fenômenos tenha sido capaz de ocasionar uma perda momentânea de controle, e, conseqüentemente, o choque contra o solo, haja vista que a aeronave se deslocava em baixa altura.

Divulgar os ensinamentos colhidos na presente investigação, a fim de alertar pilotos e operadores da aviação civil brasileira sobre os riscos para a segurança operacional decorrentes dos redemoinhos de poeira durante as operações conduzidas em baixa altura.
