COMANDO DA AERONÁUTICA
CENTRO DE INVESTIGAÇÃO E PREVENÇÃO DE
ACIDENTES AERONÁUTICOS

RELATÓRIO FINAL SIMPLIFICADO

DADOS DA OCORRÊNCIA				
DATA - HORA	INVESTIGAÇÃO	SUMA N°		
04JUL2020 - 09:05 (UTC)	SERIPA IV	A-010/CENIPA/2020		
CLASSIFICAÇÃO	TIPO(S)	SUBTIPO(S)		
ACIDENTE	[LOC-I] PERDA DE CONTROLE EM VOO	NIL		
LOCALIDADE	MUNICÍPIO	UF	COORDENADAS	
FORA DE AERÓDROMO	CAJATI	SP	24°40'41"S	048°11'40"W

DADOS DA AERONAVE		
MATRÍCULA	FABRICANTE	MODELO
PR-SOH	LAVIASA	PA-25-260
OPERADOR	REGISTRO	OPERAÇÃO
BANATEC SERVIÇOS AERO AGRÍCOLAS LTDA.	SAE-AG	AGRÍCOLA

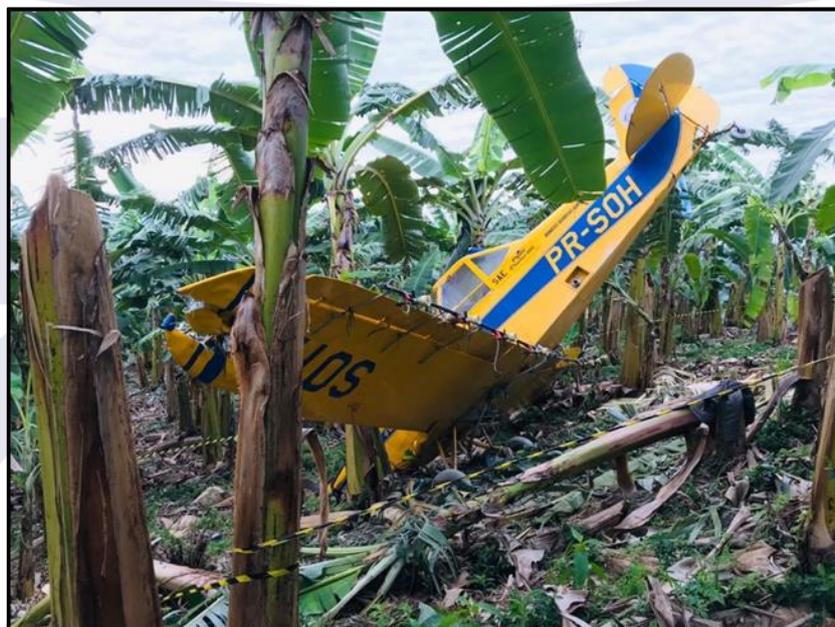
A aeronave teve danos substanciais. O tripulante saiu ileso.

Figura 1 - Posição final da aeronave.

De acordo com as evidências colhidas no local do acidente, a colisão contra a plantação de bananas se deu em baixa velocidade e atitude picada, indicando que, durante a manobra, a aeronave perdeu sustentação e entrou em situação de estol, fato que denota um inadequado uso dos comandos e deficiente julgamento de pilotagem.

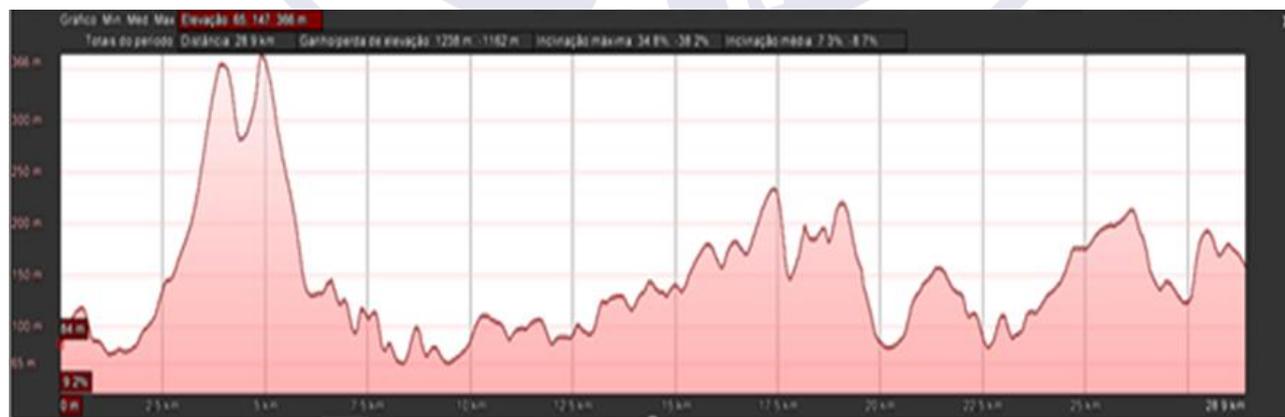
A partir de informações colhidas da área do acidente (Figura 2) é possível observar que a área de aplicação era repleta de picos de elevação expressivos, chegando a variar 300 metros entre cumes e vales, o que exigia uma atenção elevada do piloto para a aplicação do defensivo.

Figura 2 – Corte vertical do terreno da área do acidente.

O piloto iniciou o tiro de aplicação e não percebeu o aclive acentuado do terreno à sua frente. Segundo relato, quando percebeu que se aproximava do solo, ele aplicou potência máxima no motor, acionou o sistema de alijamento da carga e curvou à direita, na intenção de que a aeronave ganhasse altura e atingisse uma possível área de escape.

Divulgar os ensinamentos colhidos na presente investigação, a fim de alertar pilotos e operadores da aviação civil brasileira sobre os riscos decorrentes da realização de voos em baixa altura, sobretudo em regiões com topografia acidentada.
