RELATÓRIO FINAL
A-036/CENIPA/2020

OCORRÊNCIA:	ACIDENTE
AERONAVE:	PR-SPI
MODELO:	AS-350 B2
DATA:	09MAR2020

O presente Relatório Final refere-se ao acidente com a aeronave PR-SPI, modelo AS-350 B2, ocorrido em 09MAR2020, classificado como “[CTOL] Colisão com obstáculo durante a decolagem e pouso”.

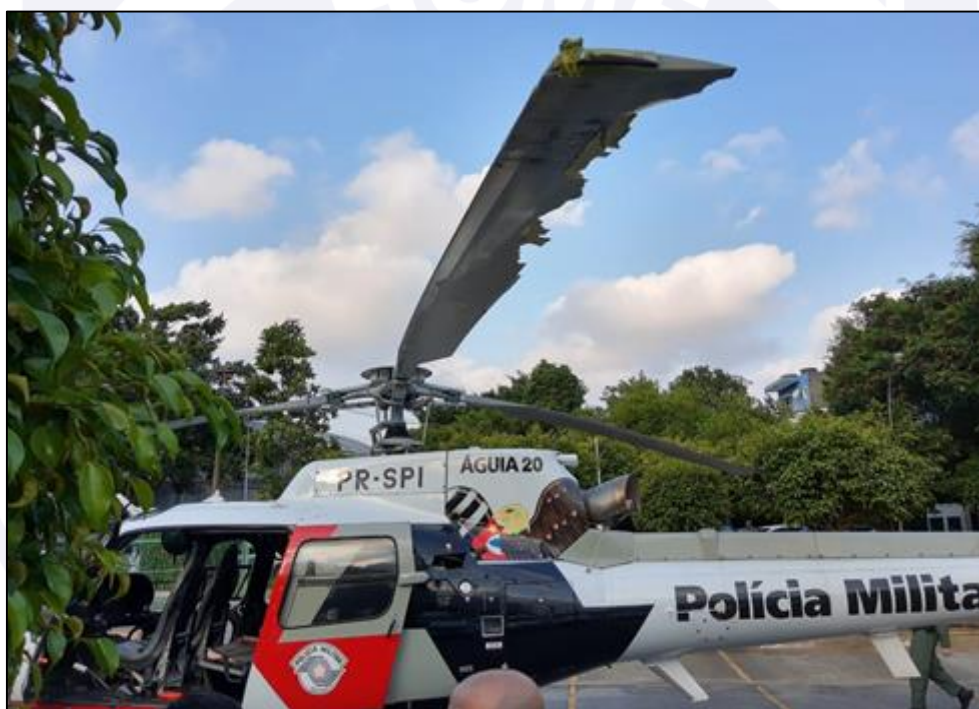
Figura 1 - Vista dos danos ao PR-SPI no local do acidente.

A aeronave teve danos substanciais no mastro, nas pás e na cabeça do rotor principal.

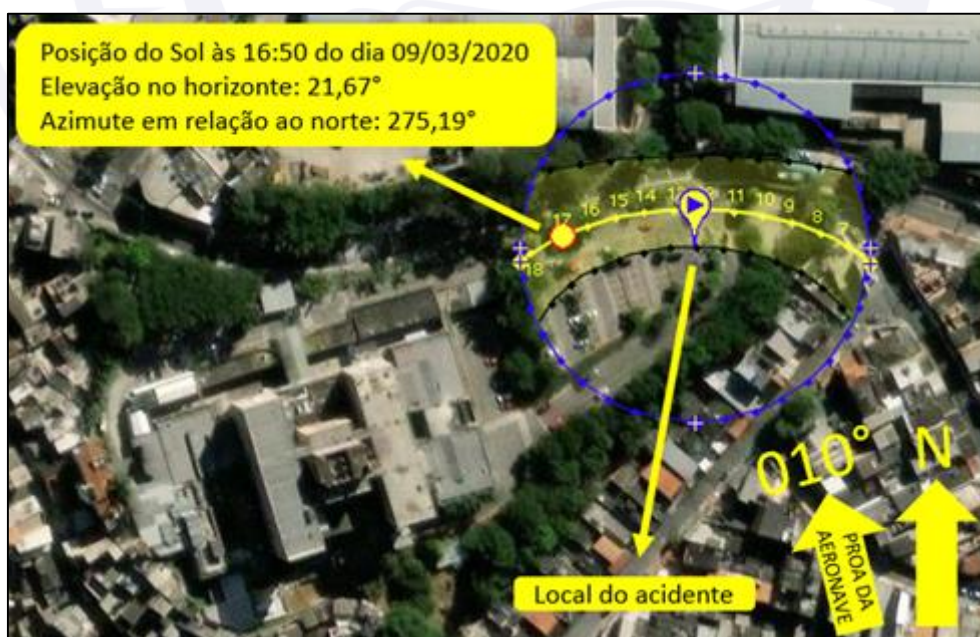
No dia do acidente, o pôr do sol estava previsto para as 21h28min (UTC), tendo o acidente ocorrido por volta das 19h50min (UTC). A posição do Sol, em relação à aeronave no momento do acidente, encontrava-se a aproximadamente 21° acima do horizonte, no azimute 275°, em relação ao norte (Figura 2).

Figura 2 - Posição do Sol no momento do acidente (o arco numerado representa as horas do dia e a respectiva posição do Sol, em relação ao local do acidente).

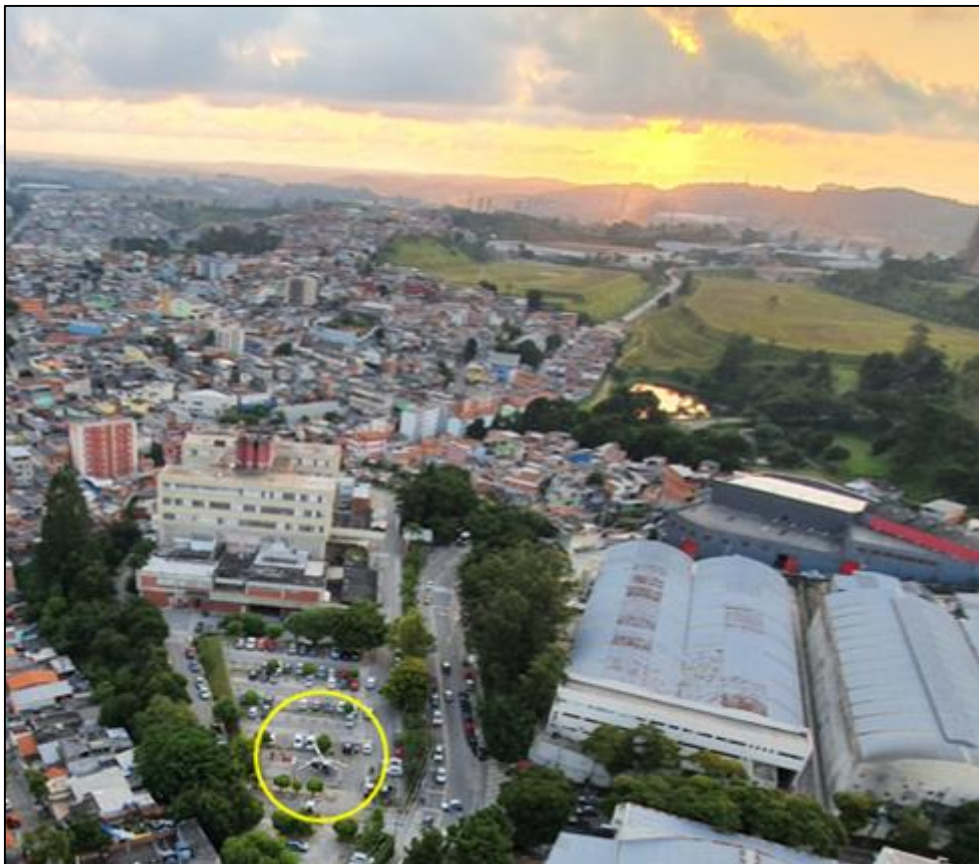
A Figura 3 apresenta a posição do Sol em relação à aeronave (destacada com um círculo em amarelo). Essa fotografia aérea foi tirada na região do acidente, momentos após a ocorrência em questão.

Figura 3 - Fotografia aérea da posição do Sol tirada momentos após o acidente.

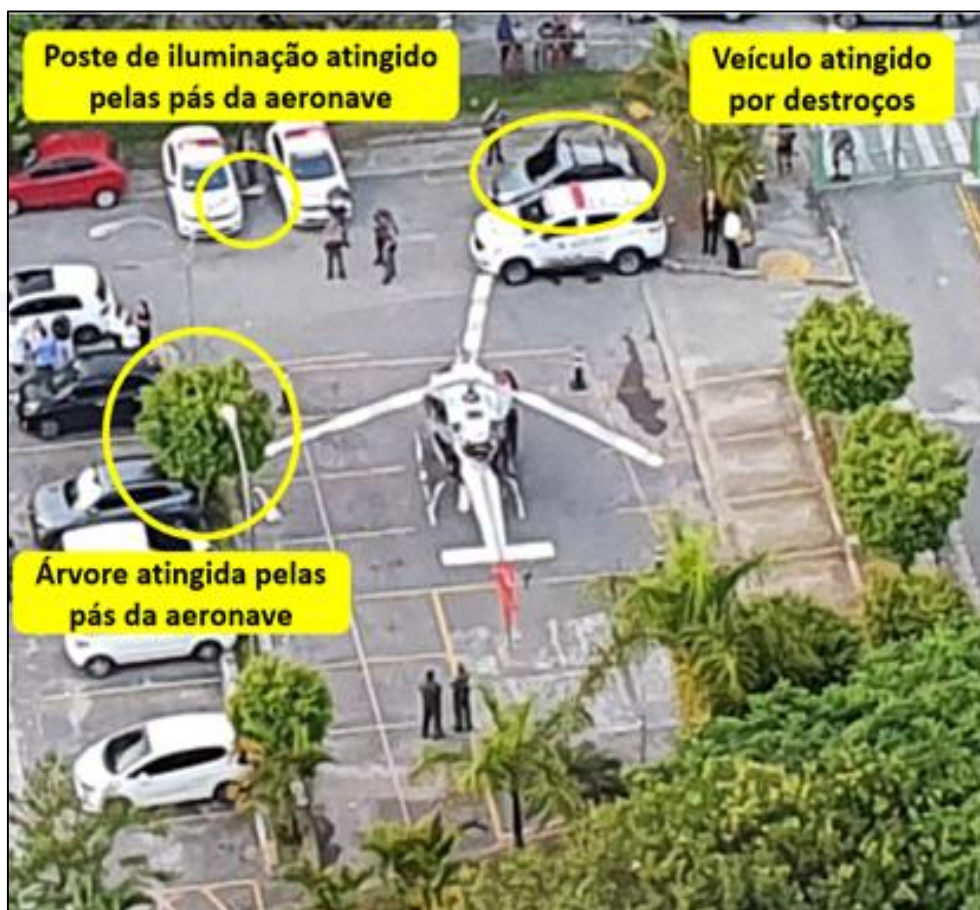
As pás do rotor principal colidiram contra um dos postes de iluminação, ocasionando danos substanciais em todas as três. Os destroços do impacto atingiram dois transeuntes e um veículo estacionado próximo ao local de pouso (Figura 4).

Figura 4 - Local do acidente e objetos atingidos pela aeronave e seus destroços.

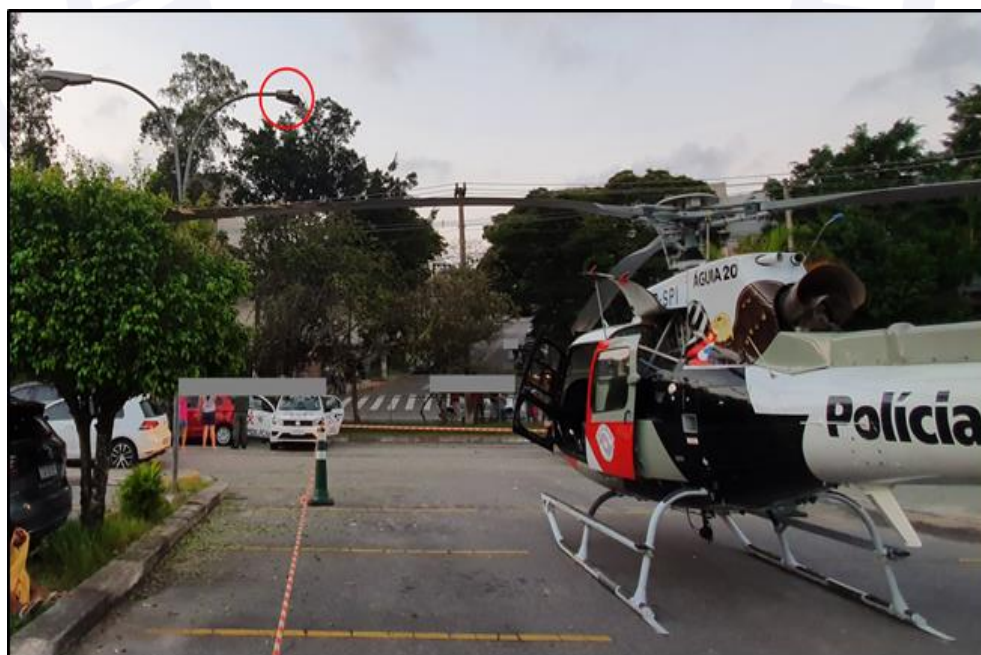
Após o impacto, o PIC conseguiu manter o controle da aeronave em voo. Na sequência, o SIC assumiu os comandos e decidiu reposicionar a aeronave para nova tentativa de pouso. Nessa segunda tentativa, as pás do rotor principal colidiram contra uma árvore posicionada imediatamente ao lado do poste de iluminação atingido (Figura 5).

Figura 5 - Vista do PR-SPI, após a colisão contra o poste da rede pública e a árvore.

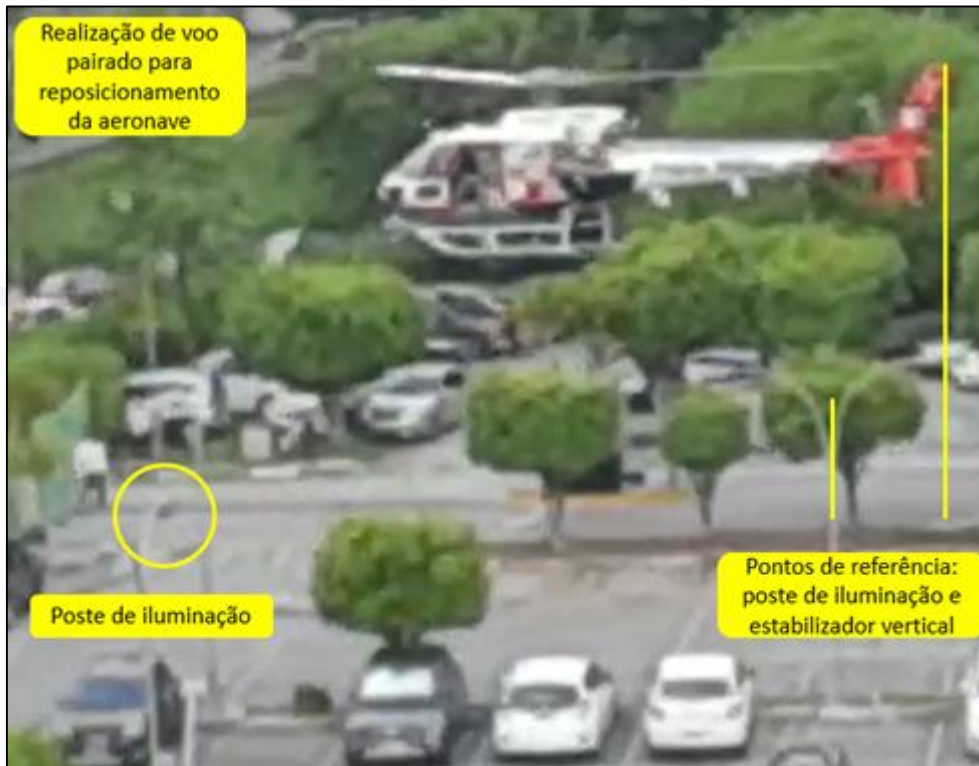
Por meio de imagem de vídeo gravada por um observador, foi possível observar, na vertical do local proposto para o pouso, um deslocamento do helicóptero à frente, concomitantemente, com o movimento de descida vertical da aeronave (Figuras 7 e 8).

Figura 7 - Imagem captada do PR-SPI no voo pairado fora do efeito solo.
 Fonte: Imagem captada de vídeo cedido por observador do acidente.

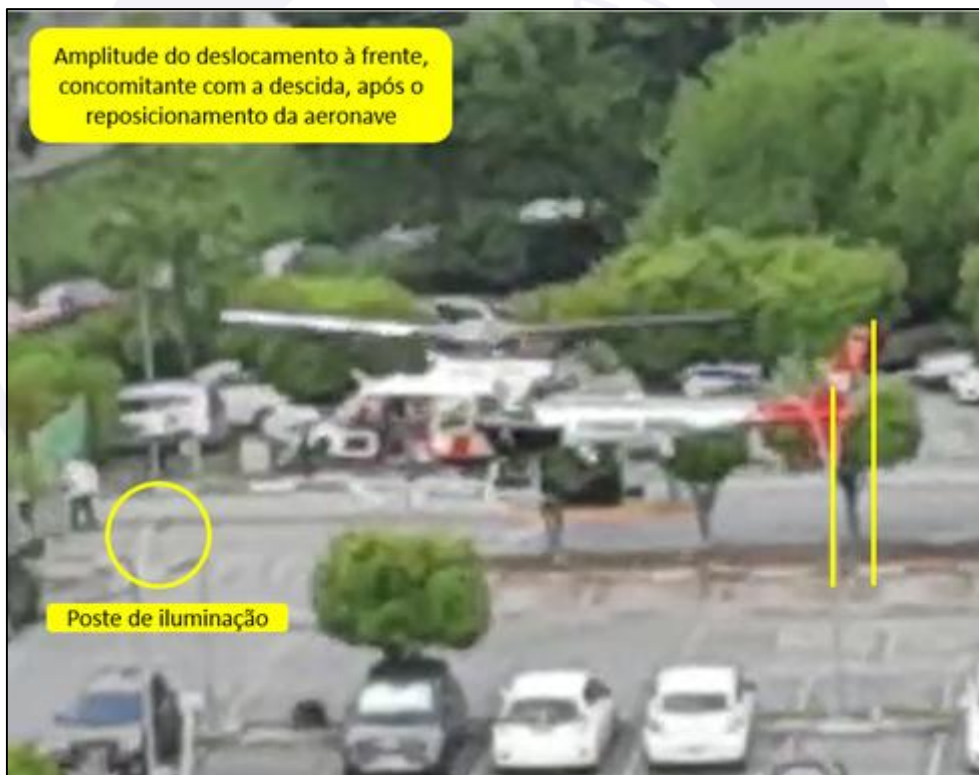
Figura 8 - Momento seguinte à imagem anterior, referenciando o deslocamento à frente, em relação ao terreno. Fonte: Imagem captada de vídeo cedido por observador do acidente.

No momento registrado na Figura 8, o PIC realizava um voo pairado mais prolongado, no qual foi feita uma coordenação de cabine, para averiguar o posicionamento do poste de iluminação localizado à frente e à esquerda da aeronave.

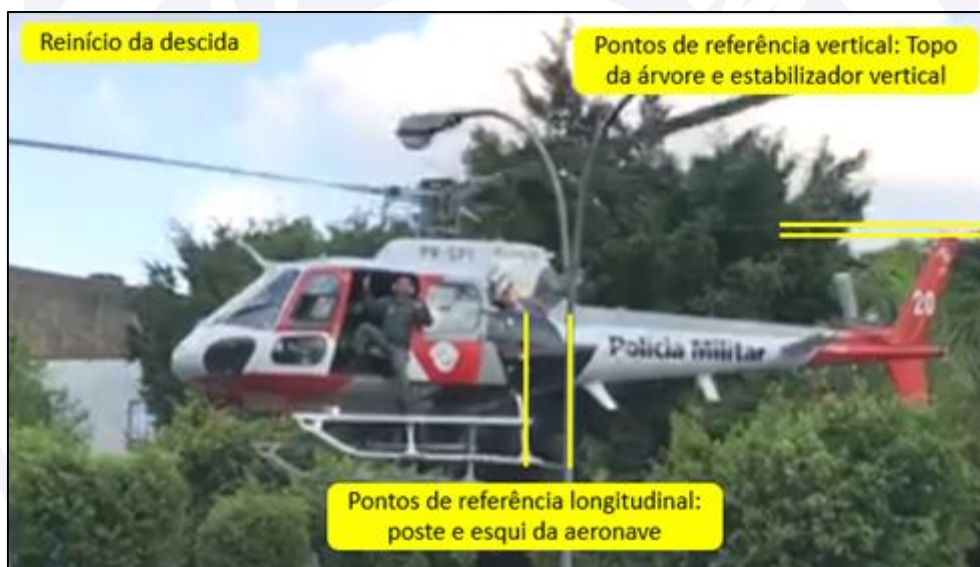
A Figura 9 registra o momento em que o PIC reiniciava a descida após realizar um voo pairado prolongado e a tripulação fazer uma coordenação de cabine sobre o posicionamento da aeronave na área restrita. O tripulante da esquerda estava olhando para o obstáculo.

Figura 9 - Reinício da descida. Fonte: Imagem captada de vídeo cedido por observador do acidente.

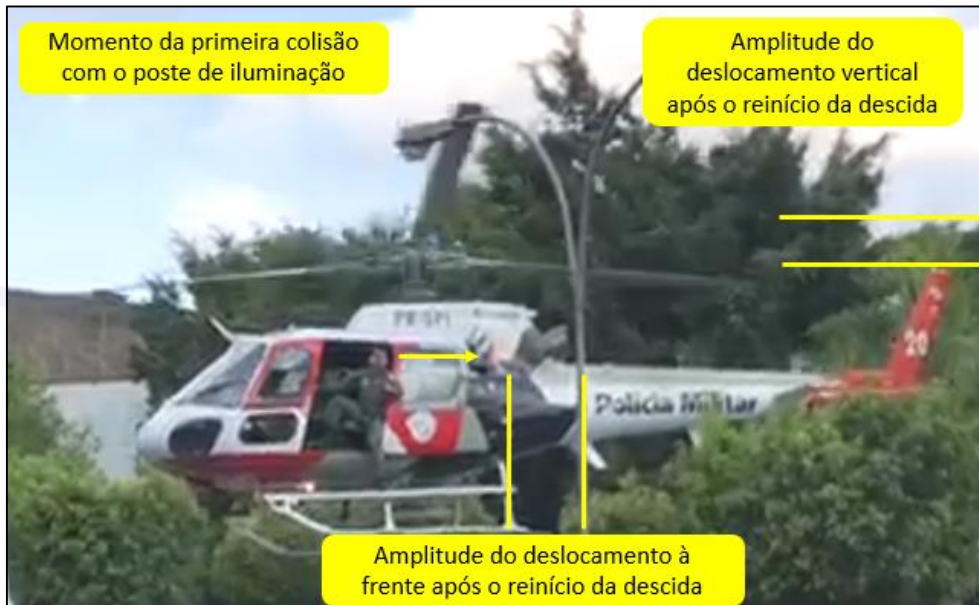
A Figura 10 registra, segundos após a imagem anterior, o exato momento da primeira colisão do rotor principal contra o poste de iluminação. A figura mostra o deslocamento à frente da aeronave e o olhar do tripulante em direção à cauda da aeronave, no momento do choque.

Figura 10 - Exato momento da primeira colisão do rotor principal contra o poste. Fonte: Imagem captada de vídeo cedido por observador do acidente.

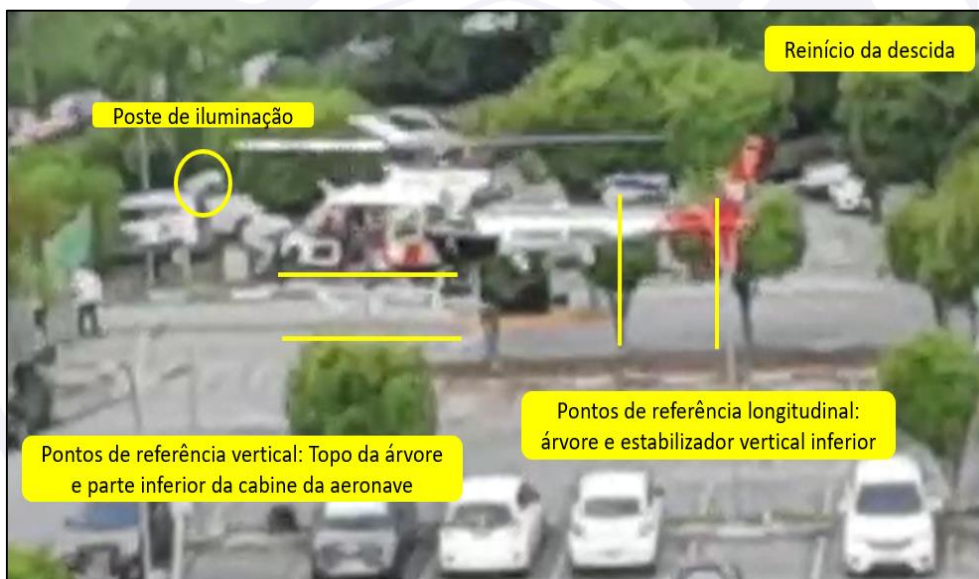
Sob a perspectiva de outra câmera localizada no hospital, a Figura 11 mostra o momento no qual o PIC realizou um voo pairado prolongado e a tripulação fez a coordenação de cabine sobre o posicionamento da aeronave na área restrita.

Figura 11 - Momento em que o PIC realizou um voo pairado prolongado. Fonte: Imagem captada de vídeo cedido por observador do acidente situado no hospital.

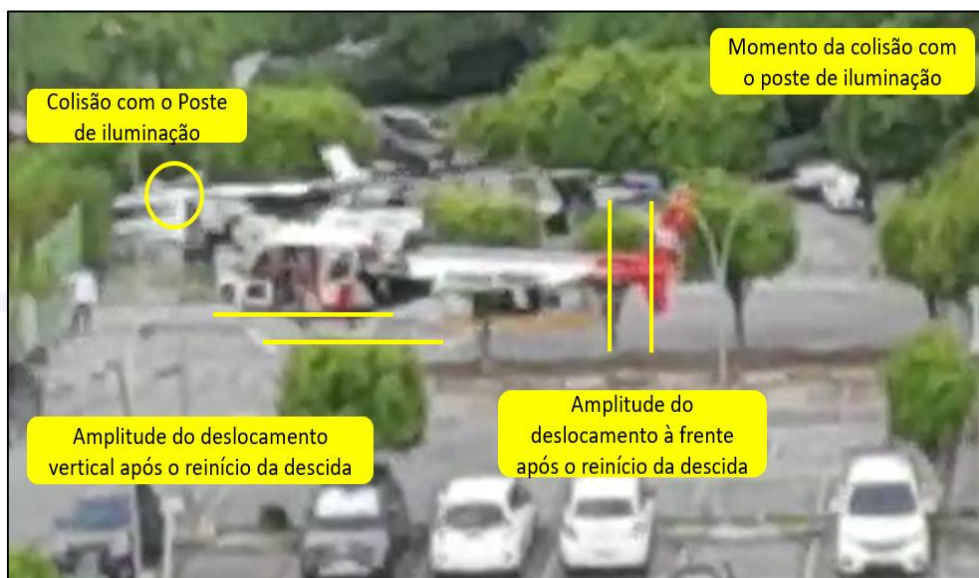
A Figura 12 também assinala o momento da colisão das pás do rotor principal contra o poste de iluminação.

Figura 12 - Momento da colisão do rotor principal com o poste de iluminação.
 Fonte: Imagem captada de vídeo cedido por observador do acidente situado no hospital.

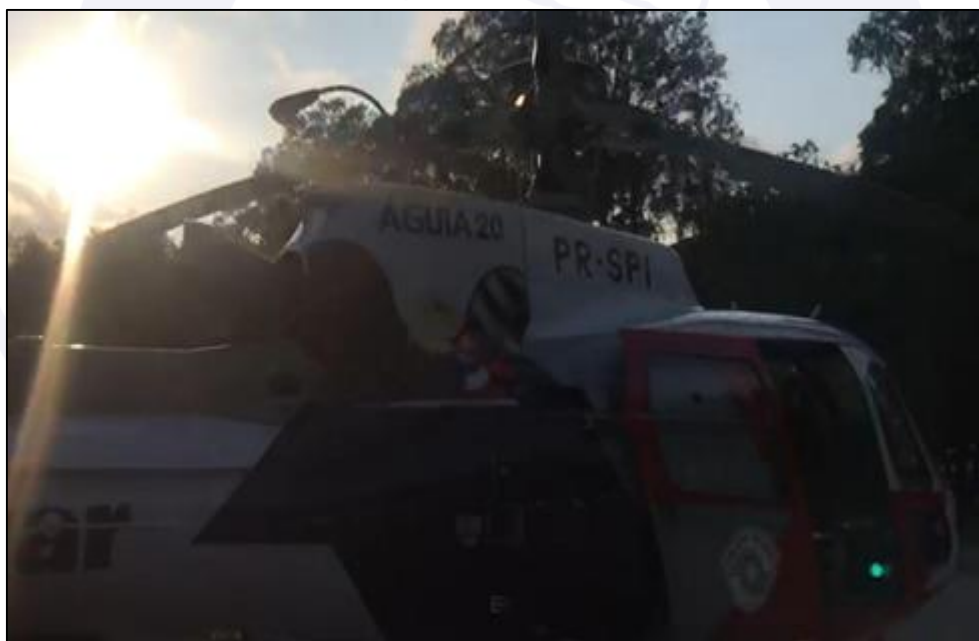
Logo após o acidente, foi gravado um vídeo onde pode-se perceber que o Sol estava posicionado à esquerda e à frente da aeronave (Figura 13).

Figura 13 - Posicionamento do Sol, em relação à aeronave, logo após o acidente.
