COMANDO DA AERONÁUTICA
CENTRO DE INVESTIGAÇÃO E PREVENÇÃO DE
ACIDENTES AERONÁUTICOS

RELATÓRIO FINAL SIMPLIFICADO

DADOS DA OCORRÊNCIA				
DATA - HORA	INVESTIGAÇÃO	SUMA Nº		
25FEV2020 - 13:30 (UTC)	SERIPA III	A-029/CENIPA/2020		
CLASSIFICAÇÃO	TIPO(S)	SUBTIPO(S)		
ACIDENTE	[LALT] OPERAÇÃO A BAIXA ALTITUDE	NIL		
LOCALIDADE	MUNICÍPIO	UF	COORDENADAS	
FORA DE AERÓDROMO	PARACATU	MG	17°22'10"S	047°24'47"W

DADOS DA AERONAVE		
MATRÍCULA	FABRICANTE	MODELO
PT-GQI	NEIVA	EMB-201
OPERADOR	REGISTRO	OPERAÇÃO
AEROMINAS AVIAÇÃO AGRÍCOLA LTDA.	SAE-AG	AGRÍCOLA

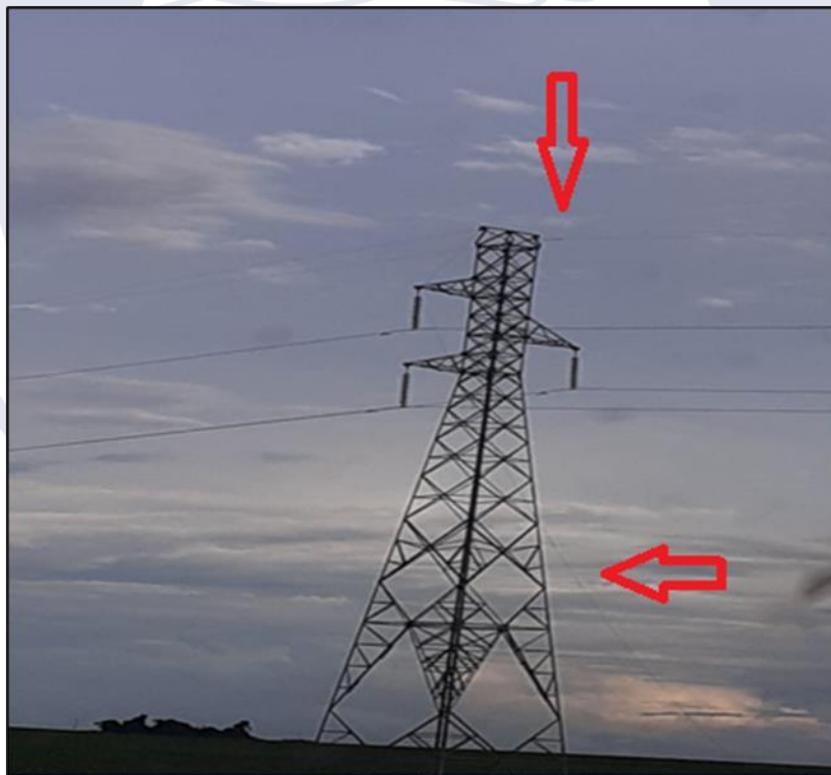
O voo transcorreu da forma planejada e o piloto já estava cobrindo as áreas finais, no processo conhecido como “arremate”, porém, às 15h30min (UTC), ocorreu a colisão contra um cabo de aço instalado entre duas torres de alta tensão, chegando inclusive a ocorrer o rompimento desse, como se pode visualizar na Figura 1.

Figura 1 - Cabo de aço rompido.

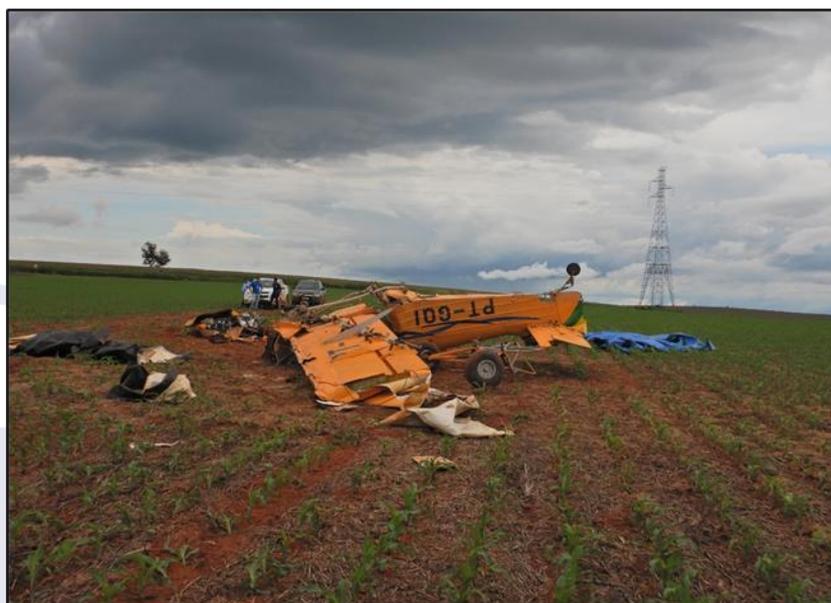
Após a colisão, ocorreu a perda de controle e a aeronave caiu a, aproximadamente, 100 metros da torre de alta tensão (Figura 2).

Figura 2 - Aeronave a 100 metros do local de impacto contra o cabo de aço.

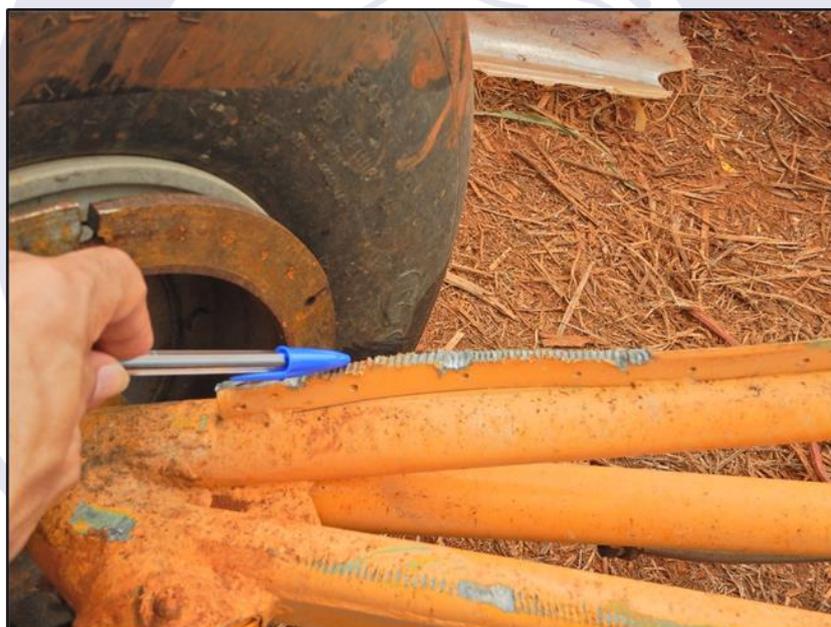
A parte da aeronave que impactou inicialmente deixou uma marca cisalhada no trem de pouso, compatível com um desgaste causado entre o metal da aeronave e o cabo de aço da rede elétrica, como se pode ver na Figura 3.

Figura 3 - Estrutura do trem de pouso cisalhada pelo contato com o cabo de aço.

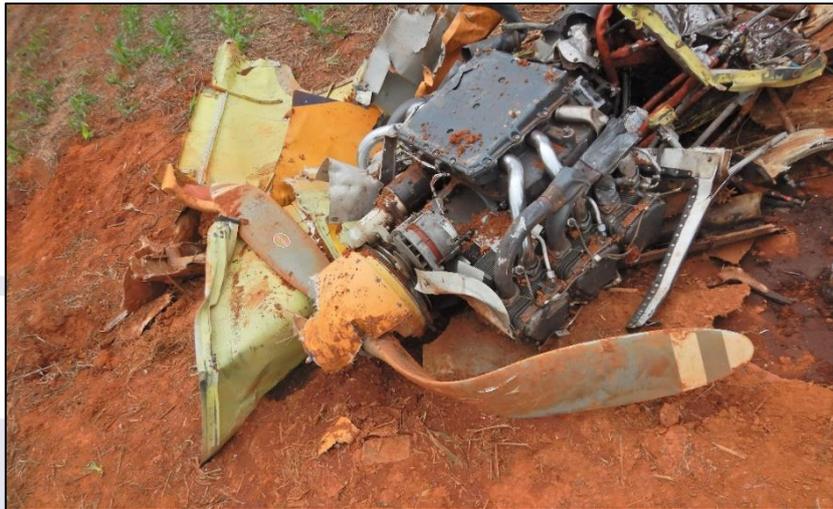
O exame da hélice mostrou evidências de que havia potência disponível no momento do impacto, como mostra a Figura 4.

Figura 4 - Hélice com indícios de potência disponível.
