COMANDO DA AERONÁUTICA
CENTRO DE INVESTIGAÇÃO E PREVENÇÃO DE
ACIDENTES AERONÁUTICOS

RELATÓRIO FINAL SIMPLIFICADO

DADOS DA OCORRÊNCIA				
DATA - HORA	INVESTIGAÇÃO	SUMA N°		
12FEV2020 - 11:20 (UTC)	SERIPA VI	A-021/CENIPA/2020		
CLASSIFICAÇÃO	TIPO(S)	SUBTIPO(S)		
ACIDENTE	[CTOL]COLISÃO COM OBSTÁCULO DURANTE A DECOLAGEM E POUSO	NIL		
LOCALIDADE	MUNICÍPIO	UF	COORDENADAS	
FAZENDA FARROUPILHA	ÁGUA BOA	MT	13°57'46"S	052°32'42"W

DADOS DA AERONAVE		
MATRÍCULA	FABRICANTE	MODELO
PT-UMC	NEIVA	EMB-202
OPERADOR	REGISTRO	OPERAÇÃO
LL AVIAÇÃO AGRÍCOLA LTDA.	SAE-AG	AGRÍCOLA

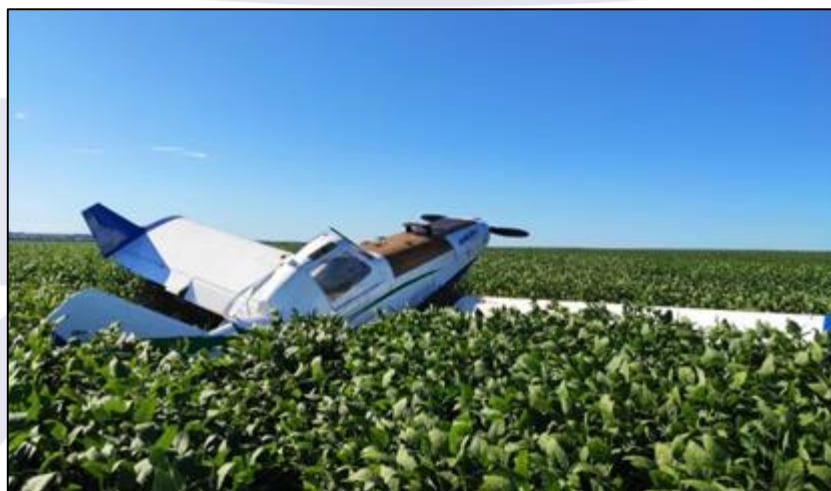
Logo após a rotação, a aeronave não adquiriu altura suficiente para alçar voo e impactou a barra de irrigação contra o cultivo de soja, que se encontrava no final da área. Em seguida, a aeronave perdeu altura e impactou contra o solo.

Figura 1 - Vista da aeronave após a ocorrência.

A aeronave teve danos substanciais. O piloto saiu ileso.

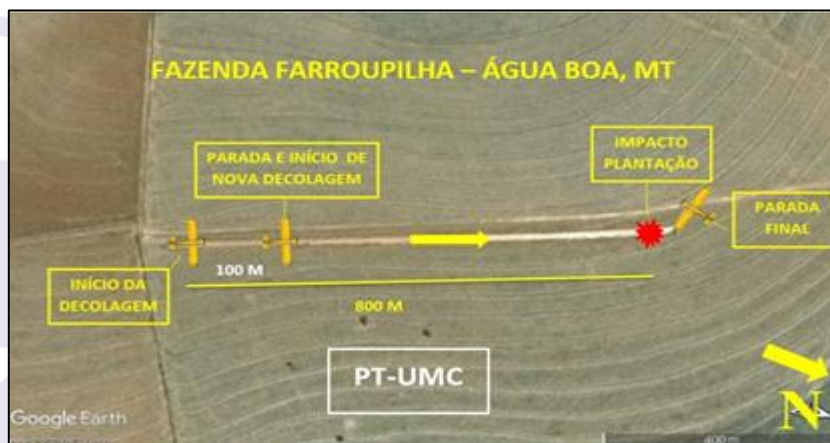
Quando percebeu que não estava conseguindo adquirir a performance suficiente para alçar voo e evitar os obstáculos que estavam à sua frente (lavoura de soja), o piloto optou por comandar os flapes, que estavam selecionados no primeiro entalhe (8°), para o segundo entalhe (20°).

Após esse procedimento, houve a colisão da barra de irrigação da aeronave contra a plantação e, a seguir, contra o solo (Figura 2).

Figura 2 - Croqui da ocorrência.

No momento do acidente, houve o impacto inicial da barra de irrigação da aeronave contra a plantação de soja. Esse fato acarretou um arrasto adicional que impediu a aeronave de manter a sua trajetória de voo.

Como a área de pouso para uso aeroagrícola possuía, aproximadamente, 800 metros de comprimento e o piloto havia utilizado os 100 metros iniciais durante a primeira tentativa de decolagem, ficou evidente que a dimensão restante não era suficiente para o avião realizar a decolagem, fato que revela a inadequada avaliação dos parâmetros relacionados à operação da aeronave.
