**COMANDO DA AERONÁUTICA**  
**CENTRO DE INVESTIGAÇÃO E PREVENÇÃO DE**  
**ACIDENTES AERONÁUTICOS**

**RELATÓRIO FINAL SIMPLIFICADO**

DADOS DA OCORRÊNCIA					
DATA - HORA		INVESTIGAÇÃO		SUMA N°	
28JAN2020 - 10:30 (UTC)		SERIPA VI		A-012/CENIPA/2020	
CLASSIFICAÇÃO		TIPO(S)		SUBTIPO(S)	
ACIDENTE		[FUEL] COMBUSTÍVEL		PANE SECA	
LOCALIDADE		MUNICÍPIO		UF	COORDENADAS
FORA DE AERÓDROMO		SERRANÓPOLIS		GO	18°17'00"S   052°03'08"W

DADOS DA AERONAVE		
MATRÍCULA	FABRICANTE	MODELO
PT-UVY	EMBRAER	EMB-202A
OPERADOR	REGISTRO	OPERAÇÃO
SAGUIA AVIAÇÃO AGRÍCOLA LTDA - EPP	SAE-AG	AGRÍCOLA

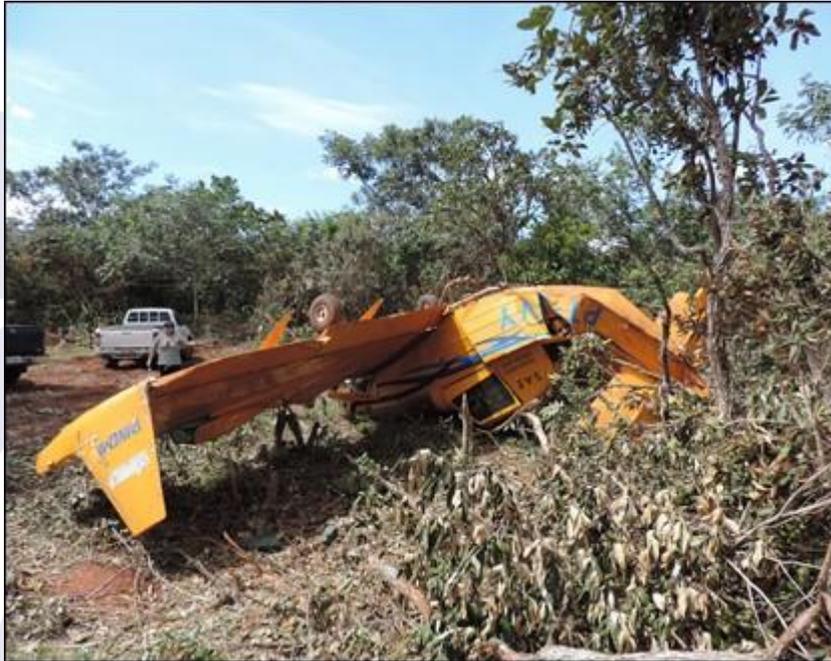
Figura 1 - Aeronave após a ocorrência.

A aeronave teve danos substanciais e o tripulante sofreu lesões leves.

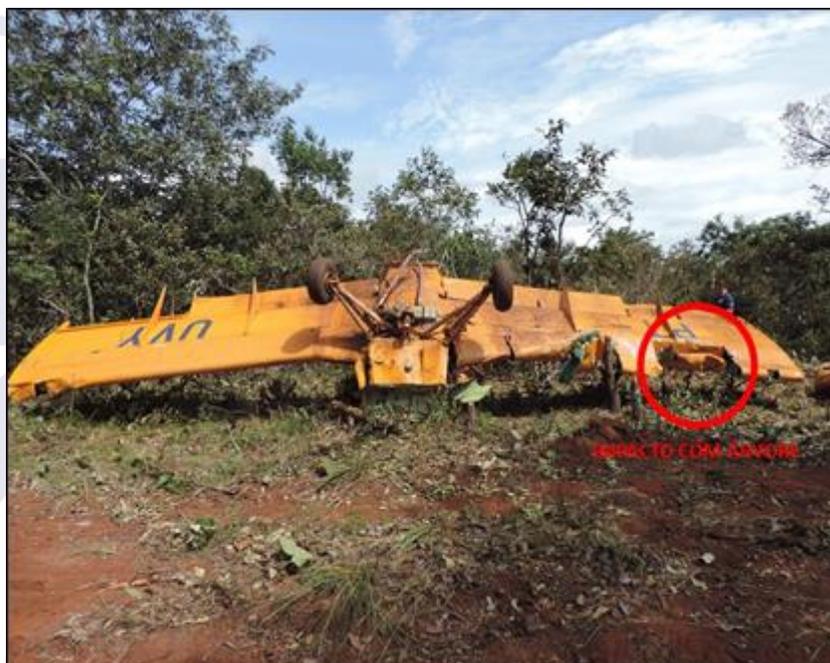
Durante a investigação, verificou-se um amassado no bordo de ataque da asa direita, proveniente do segundo impacto contra um tronco de árvore.

Verificou-se, também, a existência de uma árvore de grande porte, com marcas de impacto pela aeronave, que coincidia com a trajetória da asa direita. Esse impacto provocou um giro de 180° no sentido horário, tendo, como ponto de ancoragem, a própria árvore (Figura 2).

Figura 2 - Marcas do impacto contra árvore.

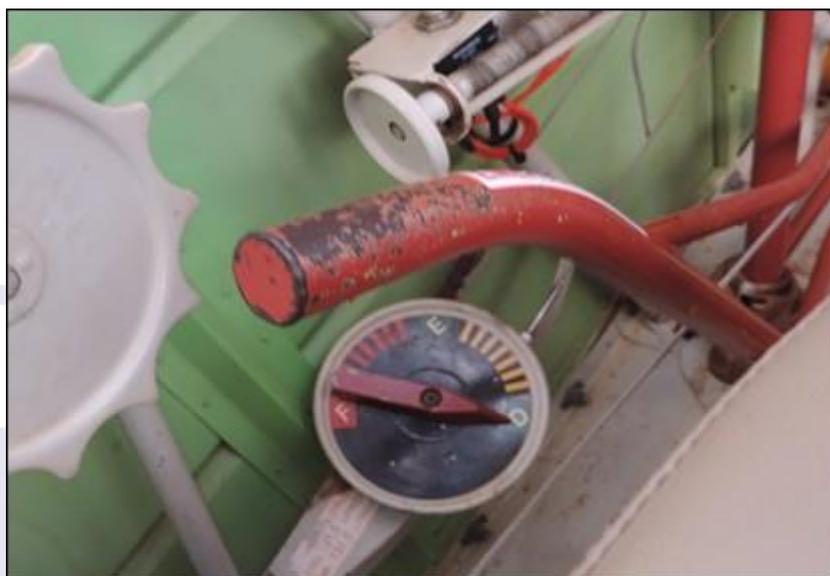
Em entrevista, o piloto afirmou que trocou a posição da seletora do tanque direito para o tanque esquerdo no momento da falha de motor. Contudo, verificou-se que ele, provavelmente, trocou a seletora do tanque esquerdo para o tanque direito, visto que, durante a investigação, a seletora foi encontrada na posição de tanque direito (Figura 3).

Figura 3 - Posição encontrada da seletora de combustível após a ocorrência.

Isso remete à possibilidade de que o piloto tenha voado 20 minutos com o tanque esquerdo, ou seja, o tanque que tinha, aproximadamente, 40 litros de combustível. Como o consumo de combustível do motor da aeronave era de, aproximadamente, 95 litros/hora, a aeronave teria consumido em torno de 31 dos 40 litros do tanque esquerdo.

Considerando que o combustível mínimo residual da aeronave EMB 202A era de 28 litros, constata-se que os 9 litros restantes no tanque não garantiriam o suprimento necessário de combustível para permitir o adequado funcionamento do motor.

De acordo com as informações colhidas, inferiu-se a possibilidade de que o piloto tenha se confundido ao selecionar o tanque, selecionando o tanque esquerdo e consumindo todo o seu combustível antes de ocorrer a falha no motor.

Divulgar os ensinamentos da presente investigação, a fim de alertar pilotos e operadores da aviação agrícola brasileira, sobre os riscos relativos à atenção requerida para o correto gerenciamento do combustível.
