COMANDO DA AERONÁUTICA
CENTRO DE INVESTIGAÇÃO E PREVENÇÃO DE
ACIDENTES AERONÁUTICOS

RELATÓRIO FINAL SIMPLIFICADO

DADOS DA OCORRÊNCIA						
DATA - HORA		INVESTIGAÇÃO		SUMA Nº		
05MAIO2020 - 20:45 (UTC)		SERIPA II		IG-062/CENIPA/2020		
CLASSIFICAÇÃO		TIPO(S)		SUBTIPO(S)		
INCIDENTE GRAVE		[SCF-NP] FALHA OU MAU FUNCIONAMENTO DE SISTEMA/COMPONENTE		COM TREM DE POUSO		
LOCALIDADE		MUNICÍPIO		UF	COORDENADAS	
AERÓDROMO PINTO MARTINS (SBFZ)		FORTALEZA		CE	03°46'33"S	038°31'56"W

DADOS DA AERONAVE							
MATRÍCULA		FABRICANTE			MODELO		
PT-WOF		BEECH AIRCRAFT			B200		
OPERADOR				REGISTRO		OPERAÇÃO	
CASA CIVIL - GOVERNO DO ESTADO DO CEARÁ				ADE		OUTROS

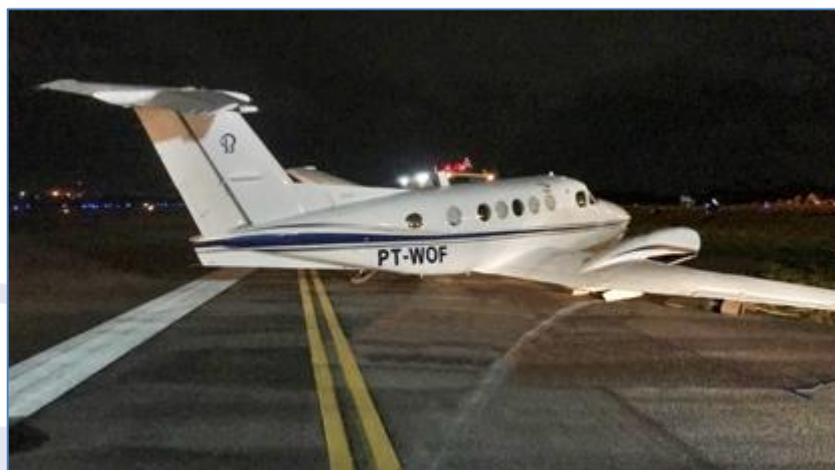
Na corrida de pouso, a perna direita do trem de pouso principal recolheu e a aeronave parou no limite da lateral direita da pista.

A aeronave teve danos no conjunto de hélice direito, no intradorso da asa direita e nas carenagens, portas, rodas e pneus do trem principal direito (Figura 1).

Figura 1 - Posição da aeronave após a ocorrência.

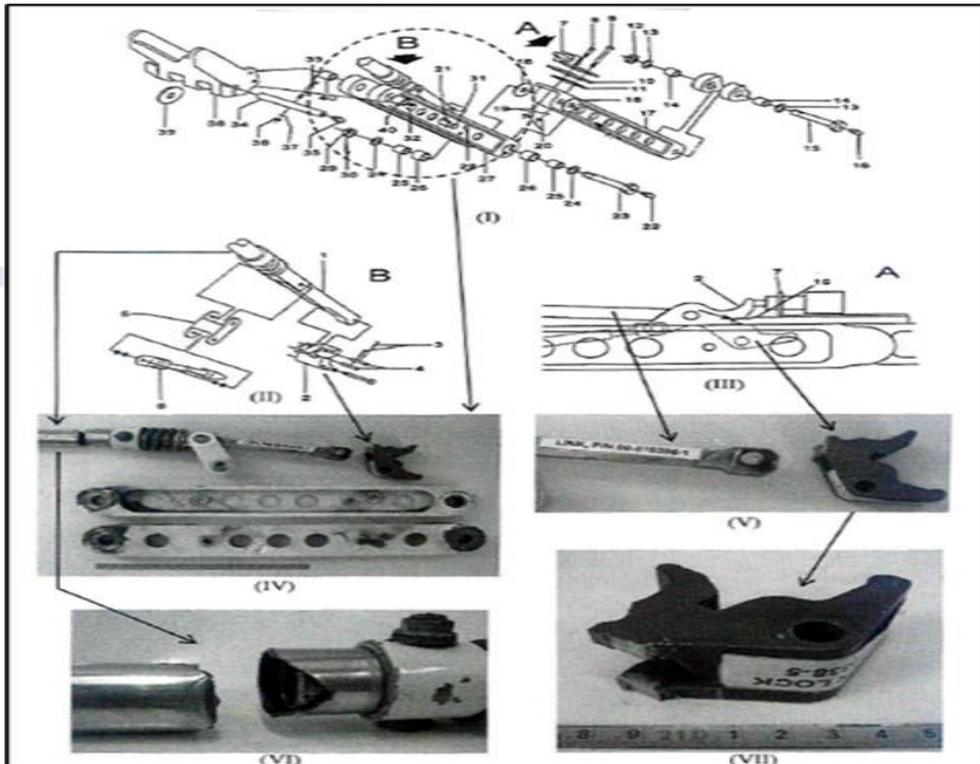
Os exames visuais realizados permitiram identificar fraturas com características de sobrecarga nos componentes *downlock hook* e *actuator nut*. Pôde-se, também, observar que algumas das superfícies de fratura do *downlock hook* apresentaram deformação plástica (amassamento) sofrida após a ruptura (Figura 5).

Figura 5 - (I) vista explodida do sistema de retração do trem de pouso; (II) detalhe B; (III) detalhe A; (IV) componentes recebidos; (V) detalhe do *link* e do *downlock hook*; (VI) fratura do *actuator nut*; e (VII) *downlock hook* fraturado e com parte faltante.

A análise por estereoscopia dos componentes *downlock hook* e *actuator nut* revelou a presença de superfícies de fratura típicas de sobrecarga aplicada ao material. Algumas das superfícies de fratura do *downlock hook* apresentavam severa deformação plástica (amassamento) sofrida após a ruptura, que resultaram em perda de evidências nessas áreas. Tais fraturas por sobrecarga foram atribuídas ao esforço resultante do peso da aeronave sobre os componentes, em razão do não travamento da perna do trem de pouso.

Adicionalmente, a análise não identificou características de fadiga ou de corrosão nas superfícies dos componentes pesquisados.

Diante das evidências levantadas, inferiu-se que o trem direito baixou, sem que o *downlock hook* da perna direita tenha travado no *downlock plate* correspondente, deixando, assim, de acionar o interruptor elétrico desta perna do trem de pouso.

Considerando o fato de o interruptor elétrico ter sido encontrado intacto, inferiu-se que o atuador do trem não tenha alcançado o final do seu curso. Esse cenário reforça a possibilidade de ter ocorrido um mau funcionamento no atuador do trem de pouso ou mesmo uma falha do mecanismo, decorrente de manutenção inadequada nos diversos componentes de retração e extensão do trem de pouso, provavelmente, durante a última inspeção da aeronave, realizada em 01MAR2020.

Atuar junto à Fênix Recuperação e Manutenção de Aeronaves Ltda., buscando assegurar que os serviços de manutenção realizados nas aeronaves *Beech Aircraft*, modelo B-200, equipadas com sistema mecânico de retração e extensão de trem pouso, são realizados com base na fiel observância do manual de manutenção da aeronave, *Landing Gear - Ext. Retraction - Adjustment/Test32-30-37-5, pages 1 to 9.*

Divulgar os ensinamentos colhidos na presente investigação, visando alertar às organizações de manutenção certificadas para a realização de serviços de manutenção das aeronaves *Beech Aircraft*, modelo B-200, equipadas com sistema mecânico de retração e extensão do trem de pouso, sobre a necessidade da fiel observância do manual de manutenção da aeronave, *Landing Gear - Ext. Retraction - Adjustment/Test*32-30-37-5, *pages 1 to 9*.
