COMANDO DA AERONÁUTICA
CENTRO DE INVESTIGAÇÃO E PREVENÇÃO DE
ACIDENTES AERONÁUTICOS

RELATÓRIO FINAL SIMPLIFICADO

DADOS DA OCORRÊNCIA				
DATA - HORA	INVESTIGAÇÃO	SUMA N°		
12JUN2020 - 09:10 (UTC)	SERIPA II	A-074/CENIPA/2020		
CLASSIFICAÇÃO	TIPO(S)	SUBTIPO(S)		
ACIDENTE	[LALT] OPERAÇÃO À BAIXA ALTITUDE/[LOC-I] PERDA DE CONTROLE EM VOO	NIL		
LOCALIDADE	MUNICÍPIO	UF	COORDENADAS	
FAZENDA TABULEIRO V	CORRENTINA	BA	13°12'10"S	045°23'03"W

DADOS DA AERONAVE		
MATRÍCULA	FABRICANTE	MODELO
PT-UGO	NEIVA INDÚSTRIA AERONÁUTICA	EMB-201A
OPERADOR	REGISTRO	OPERAÇÃO
AERO AGRÍCOLA CAMBARÁ LTDA.	SAE-AG	AGRÍCOLA

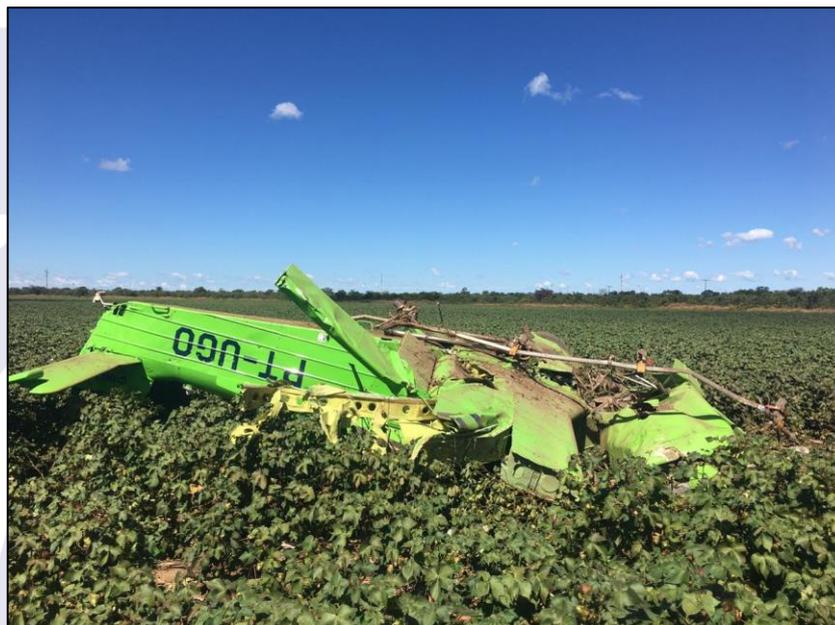
Após realizar a curva de reversão (balão), para a segunda passagem de aplicação, o avião colidiu contra uma rede elétrica e, em seguida, contra o solo.

A aeronave teve danos substanciais (Figura 1).

Figura 1 - Aeronave no local do acidente.

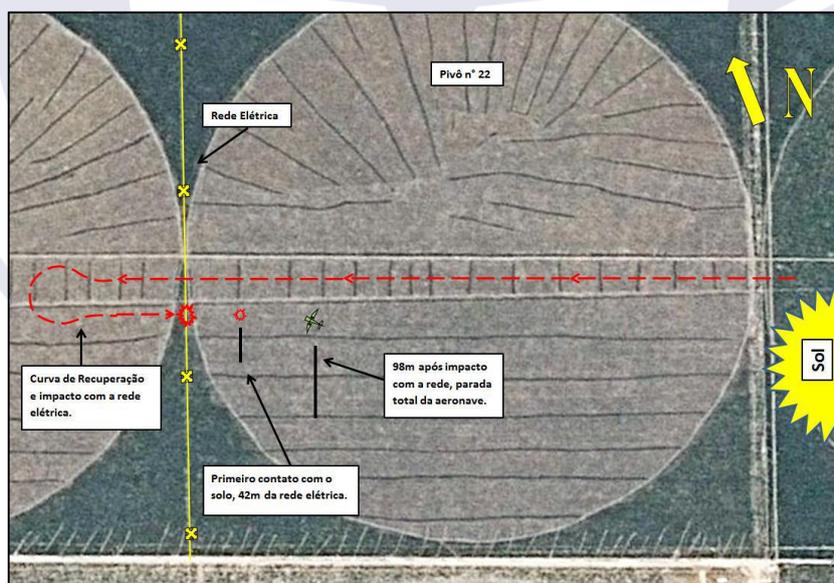
O primeiro impacto contra o terreno ocorreu a 42 metros da rede elétrica. Depois disso, o avião pilonou e parou a 98 metros da mencionada rede (Figura 2).

Figura 2 - Croqui do acidente.
