COMANDO DA AERONÁUTICA
CENTRO DE INVESTIGAÇÃO E PREVENÇÃO DE
ACIDENTES AERONÁUTICOS

RELATÓRIO FINAL SIMPLIFICADO

DADOS DA OCORRÊNCIA				
DATA - HORA	INVESTIGAÇÃO	SUMA N°		
07FEV2020 - 19:10 (UTC)	SERIPA III	A-018/CENIPA/2020		
CLASSIFICAÇÃO	TIPO(S)	SUBTIPO(S)		
ACIDENTE	[FUEL] COMBUSTÍVEL	PANE SECA		
LOCALIDADE	MUNICÍPIO	UF	COORDENADAS	
FAZENDA SÃO FRANCISCO	COROMANDEL	MG	18°27'17"S	047°02'15"W

DADOS DA AERONAVE		
MATRÍCULA	FABRICANTE	MODELO
PT-UXY	EMBRAER	EMB-202A
OPERADOR	REGISTRO	OPERAÇÃO
PARTICULAR	TPP	PRIVADA

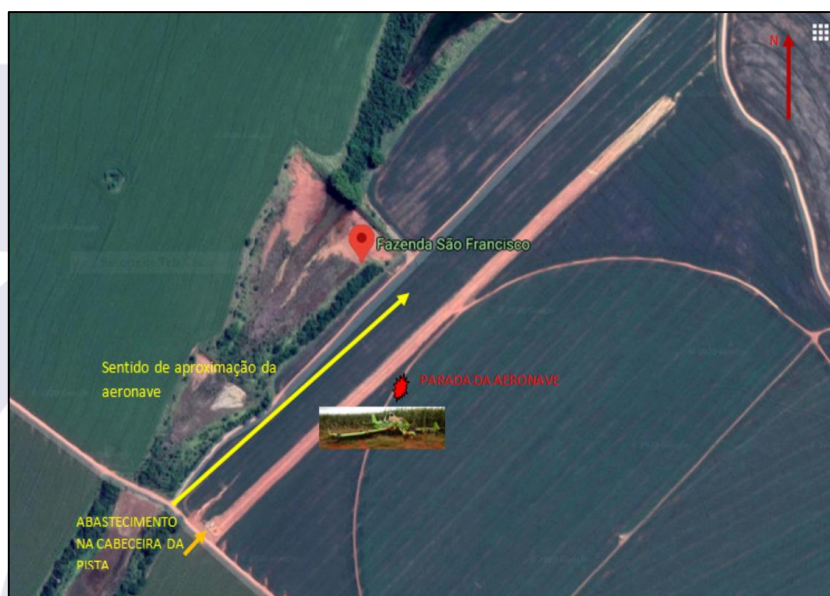
Ao chegar na perna do vento para o pouso na Fazenda São Francisco, observadores notaram a trajetória descendente da aeronave até a sua colisão contra o solo no primeiro terço da área de pouso para uso aeroagrícola.

Figura 1 - Croqui da ocorrência.

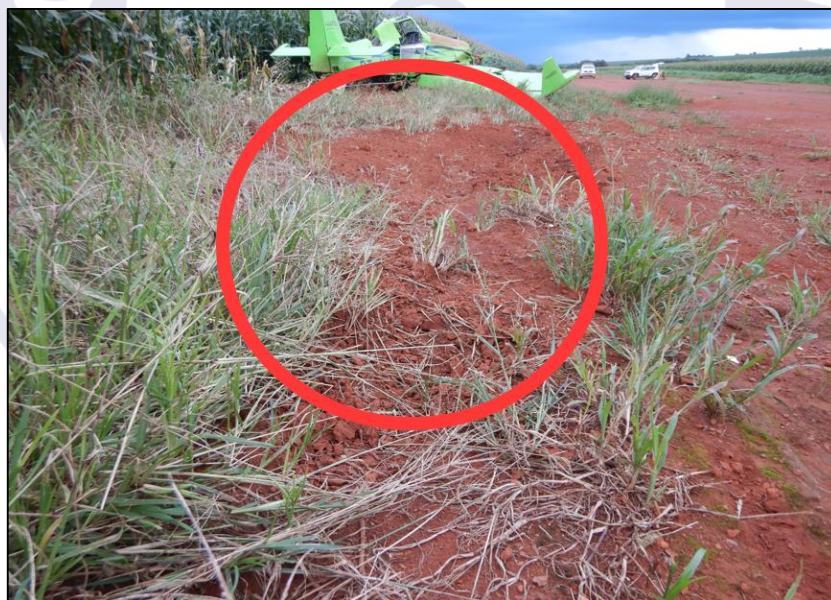
As marcas no solo indicaram que a aeronave teve o primeiro impacto a, aproximadamente, 400m da cabeceira e um segundo impacto a 11m dessa posição. Não existiam mais indícios de movimento, demonstrando que não houve corrida após o pouso. Essa condição demonstrou que a aeronave atingiu o solo sem o efetivo controle (Figura 2 e 3).

Figura 2 - Marcas do impacto da aeronave contra o solo.

Constatou-se pelas marcas no solo que a aproximação da aeronave teve um grande ângulo de descida, ocasionando um forte impacto contra a superfície.

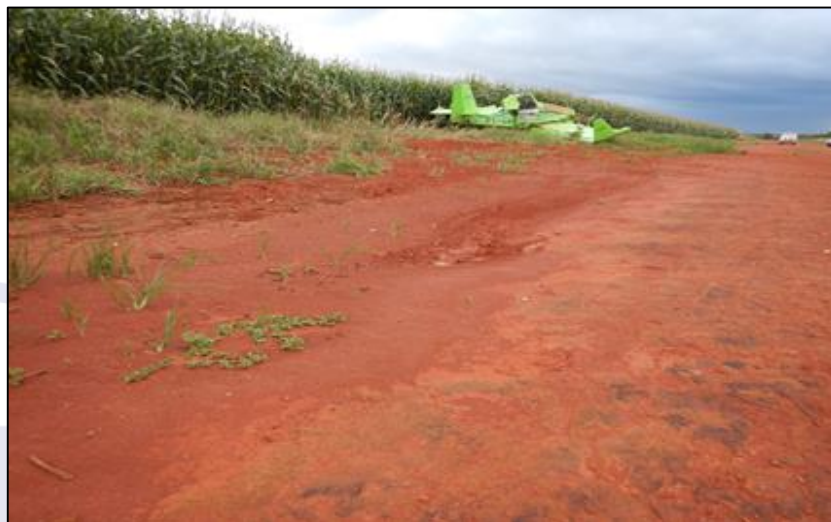
Figura 3 - Posição final da aeronave.

Durante a análise dos destroços, verificou-se que os tanques de combustível estavam íntegros, porém completamente vazios. Os demais componentes do motor também apresentavam ausência de combustível residual.
