COMANDO DA AERONÁUTICA
CENTRO DE INVESTIGAÇÃO E PREVENÇÃO DE
ACIDENTES AERONÁUTICOS

RELATÓRIO FINAL SIMPLIFICADO

DADOS DA OCORRÊNCIA				
DATA - HORA	INVESTIGAÇÃO	SUMA Nº		
25JAN2020 - 17:00 (UTC)	SERIPA IV	A-010/CENIPA/2020		
CLASSIFICAÇÃO	TIPO(S)	SUBTIPO(S)		
ACIDENTE	[LALT] OPERAÇÃO À BAIXA ALTITUDE E [LOC-I] PERDA DE CONTROLE EM VOO	NIL		
LOCALIDADE	MUNICÍPIO	UF	COORDENADAS	
FORA DE AERÓDROMO	LEME	SP	22°12'60"S	047°21'39"W

DADOS DA AERONAVE		
MATRÍCULA	FABRICANTE	MODELO
PU-JJL	MICROLEVE	ML450T
OPERADOR	REGISTRO	OPERAÇÃO
PARTICULAR	PET	PRIVADA

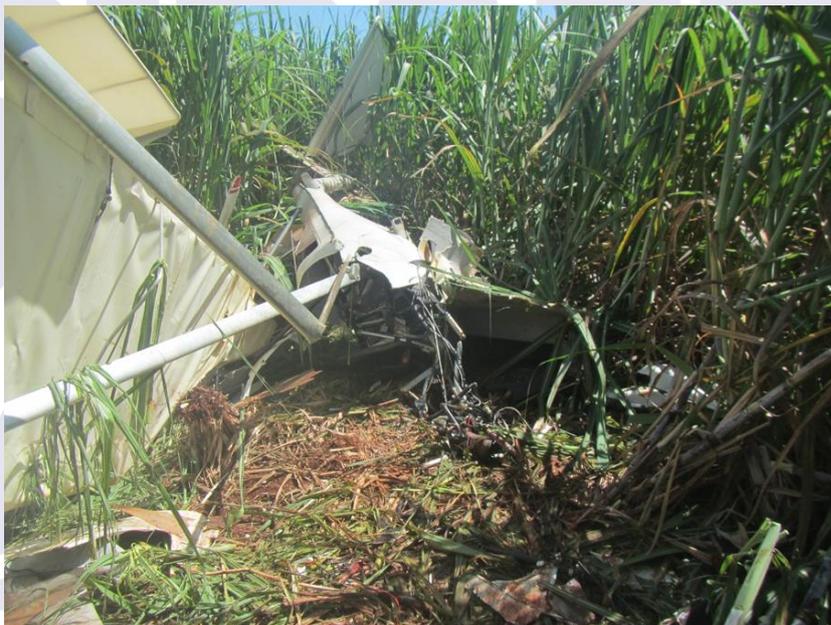
A aeronave perdeu o controle em voo e colidiu contra o solo em uma plantação de cana.

A aeronave teve danos substanciais.

Figura 1 - Aeronave após a queda.

Conforme relato de testemunhas, o PU-JJL realizava voo à baixa altura (abaixo de 500ft AGL) sob o local onde a aeronave de matrícula PU-ODE havia realizado um pouso de emergência com falha de motor, a fim de observar a aeronave acidentada e sua tripulação. A aeronave realizava voo em círculos e em baixa velocidade quando, durante a curva, perdeu sustentação e colidiu contra o solo em atitude picada, caindo a 50m de distância da outra aeronave acidentada.

Divulgar os ensinamentos colhidos na presente investigação, com a finalidade de alertar os operadores e proprietários de aeronaves experimentais, quanto aos riscos associados à execução da atividade aérea sem a fiel observância das normas operacionais, regulamentos ou regras de tráfego aéreo, notadamente na realização de manobras à baixa altura.
