RELATÓRIO FINAL
A-002/CENIPA/2021

OCORRÊNCIA:	ACIDENTE
AERONAVE:	PR-TCE
MODELO:	PA-25-235
DATA:	05JAN2021

O presente Relatório Final refere-se ao acidente com a aeronave PR-TCE, modelo PA-25-235, ocorrido em 05JAN2021, classificado como “[SCF-PP] Falha ou mau funcionamento do motor | Falha do motor em voo”.

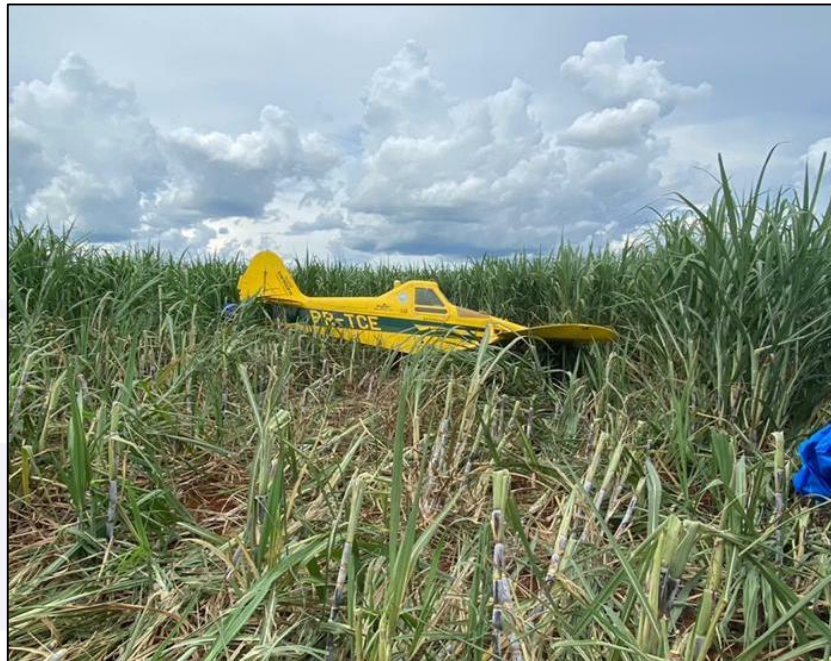
A aeronave teve danos substanciais na hélice, motor, fuselagem inferior, ambas as asas e no trem de pouso.

Após o toque no solo, a aeronave percorreu em torno de 10 metros, vindo a girar, aproximadamente, 90 graus à direita com o eixo da aproximação.

Figura 1 - Vista lateral da aeronave após o impacto.

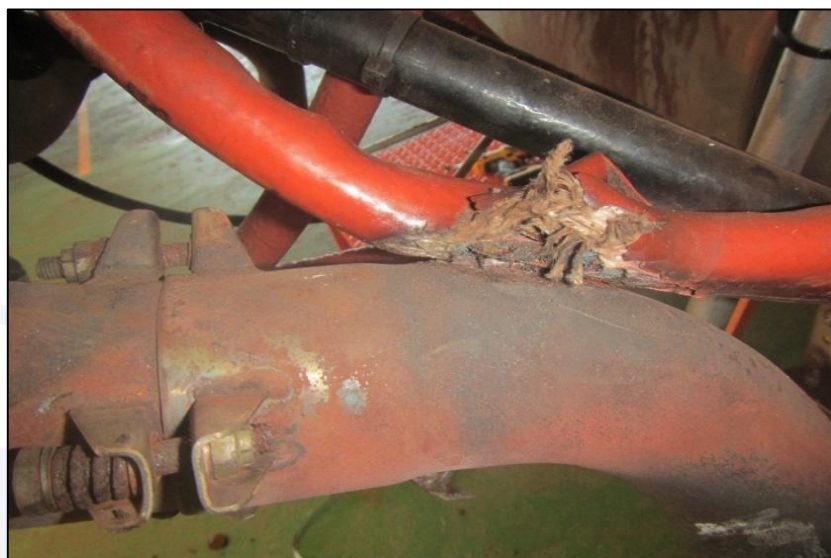
Durante o início da análise do grupo motopropulsor, logo após a remoção dos lacres, foi observado que o cabeamento elétrico do motor, onde se encontravam os cabos do motor de partida e dos magnetos, estava encostado no tubo de escapamento do lado esquerdo, apresentando estado de deterioração na sua proteção e componentes internos por ação de atrito e aquecimento, conforme a Figura 2.

Figura 2 - Cabeamento elétrico do motor danificado e encostado no escapamento.

De acordo com as análises apresentadas, os danos observados no cabeamento elétrico do motor, deteriorado por atrito e aquecimento, e o contato da fiação dos magnetos com o escapamento, provocaram o aterramento dos magnetos de forma inadvertida e, conseqüentemente, o desligamento do motor da aeronave durante o voo.

Divulgar os ensinamentos colhidos nesta investigação às Organizações de Manutenção Aeronáuticas no sentido de alertar sobre os riscos causados pela utilização de braçadeiras de plástico nos cabeamentos elétricos do motor, devido ao seu risco de deterioração, quebra e consequente atrito e aquecimento com as partes quentes do motor, podendo ocasionar aterramento e falhas no grupo motopropulsor, como observado nesta ocorrência.

A OM Tangará Aerocenter Ltda. realizou ações de manutenção nas demais aeronaves do mesmo modelo, operadas pela Aeroagrícola Chapadão Ltda., com o objetivo de melhorar a fixação dos cabos ao berço do motor por meio de braçadeiras de material metálico.

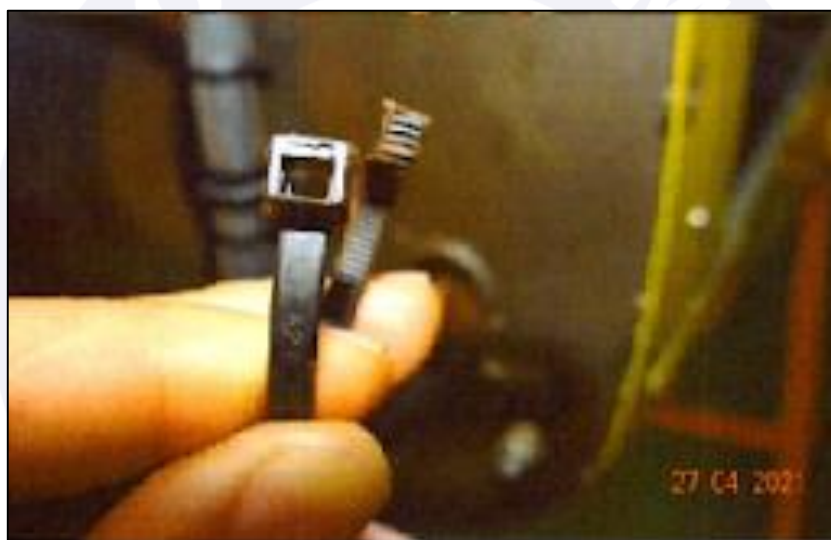
Foi constatado que o cabeamento elétrico estaria preso ao berço do motor por meio de uma braçadeira de plástico de uso geral, sem contato com o escapamento. A referida braçadeira de plástico foi encontrada com a trava da presilha danificada e solta, porém, ainda junto ao berço do motor (Figura 3).

Figura 3 - Braçadeira de plástico encontrada no berço do motor com a trava quebrada.

As braçadeiras de plástico que fixavam o cabeamento elétrico ao berço do motor foram consideradas como inadequadas, visto que, por serem frágeis, cedem com o tempo em função da vibração do grupo motopropulsor, vindo a acarretar a possibilidade desse tipo de ocorrência.

A utilização de braçadeiras de plástico, para fixação dos cabos elétricos dos magnetos e do motor de partida, suscetíveis à uma precoce deterioração pelo atrito e aquecimento, permitiu que estes entrassem em contato com os dutos de escapamento, provocando o aterramento inadvertido dos magnetos e a falha do motor.

Todavia, as boas práticas de manutenção aeronáutica apontam que a fixação de cabos elétricos na região dos motores, na estrutura ou berço do motor, seja realizada com braçadeiras de material metálico, fixadas por meio de parafusos e porcas autofreno ou, ainda, que possam ser frenadas por arame de freio inoxidável.

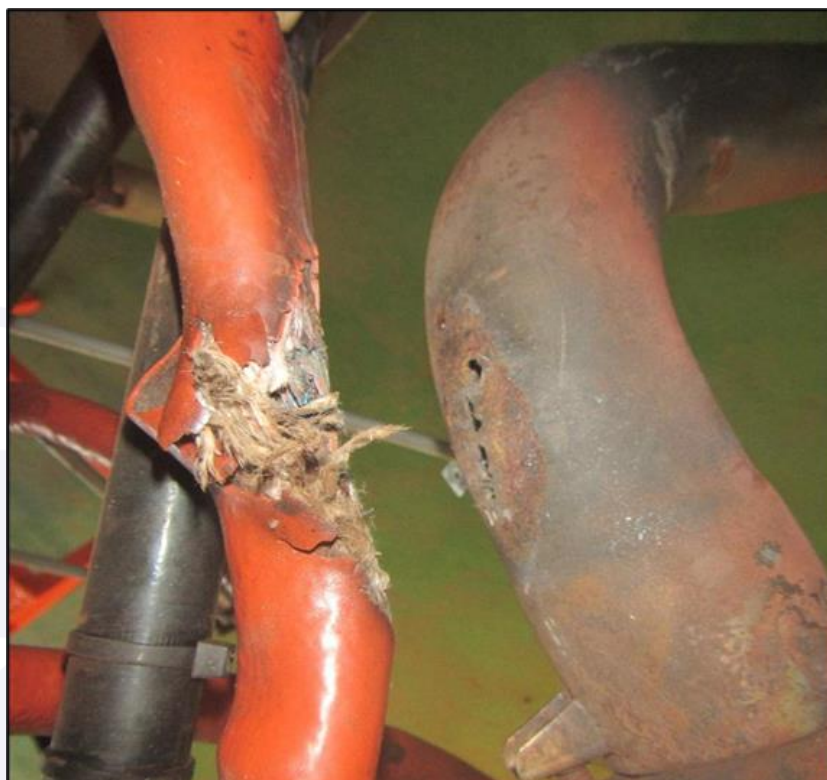
Nessa condição, o cabeamento elétrico passou a encostar no escapamento do motor e a ação do calor e o atrito gerados pelo seu funcionamento acarretaram os danos observados no cabeamento e no próprio escapamento (Figura 4).

Figura 4 - Danos gerados no cabeamento elétrico e no escapamento.

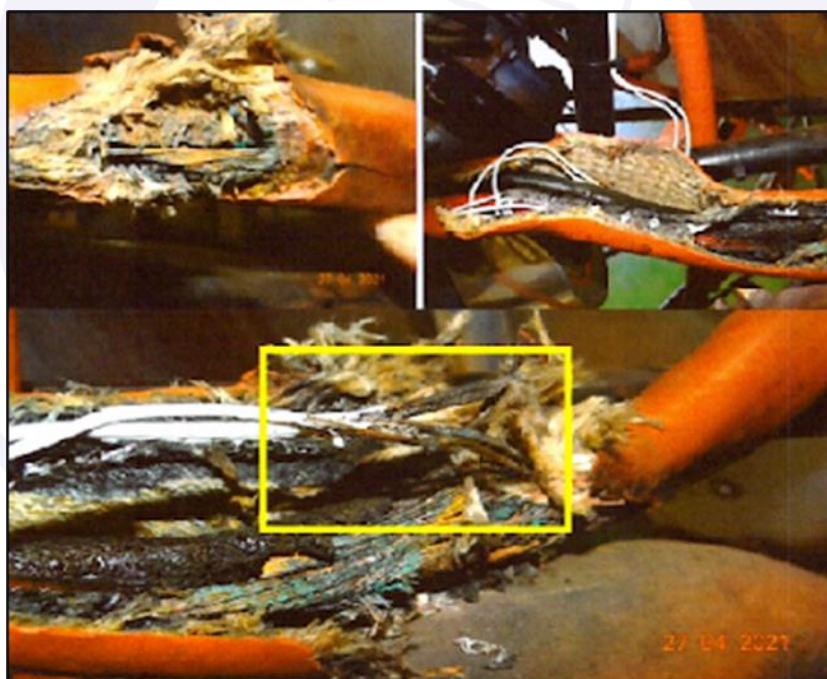
Aprofundando-se na análise, a cablagem foi aberta e foram encontrados os fios de aterramento dos magnetos danificados por derretimento em função do calor. (Figura 5).

Figura 5 - Vista do interior do cabeamento elétrico danificado expondo os fios de aterramento dos magnetos, avariados por derretimento.

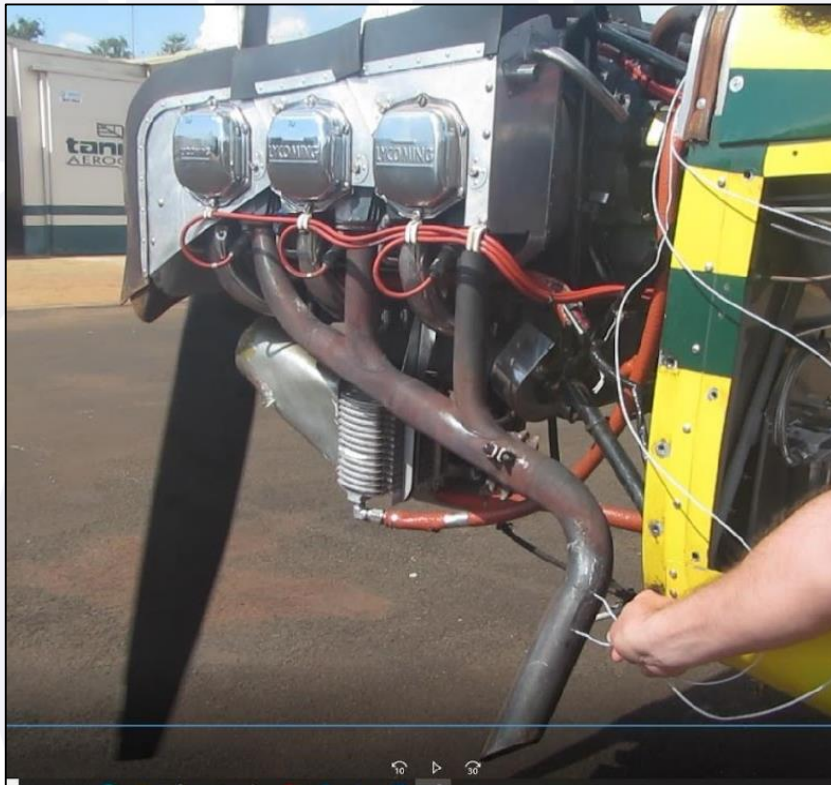
Na etapa seguinte, os fios de aterramento dos magnetos foram colocados, intencionalmente, em contato com a estrutura do escapamento da aeronave, simulando a discrepância encontrada no início da análise, o que resultou no desligamento do motor. (Figura 6).

Figura 6 - Fios de aterramento dos magnetos sendo encostados no escapamento, provocando o desligamento do motor.
