**COMANDO DA AERONÁUTICA**  
**CENTRO DE INVESTIGAÇÃO E PREVENÇÃO DE**  
**ACIDENTES AERONÁUTICOS**

**RELATÓRIO FINAL**  
**A-121/CENIPA/2021**

<b>OCORRÊNCIA:</b>	<b>ACIDENTE</b>
<b>AERONAVE:</b>	<b>PT-ONJ</b>
<b>MODELO:</b>	<b>C90A</b>
<b>DATA:</b>	<b>05NOV2021</b>

O presente Relatório Final refere-se ao acidente com a aeronave PT-ONJ, modelo C90A, ocorrido em 05NOV2021, classificado como “[CFIT] Voo Controlado contra o Terreno”.

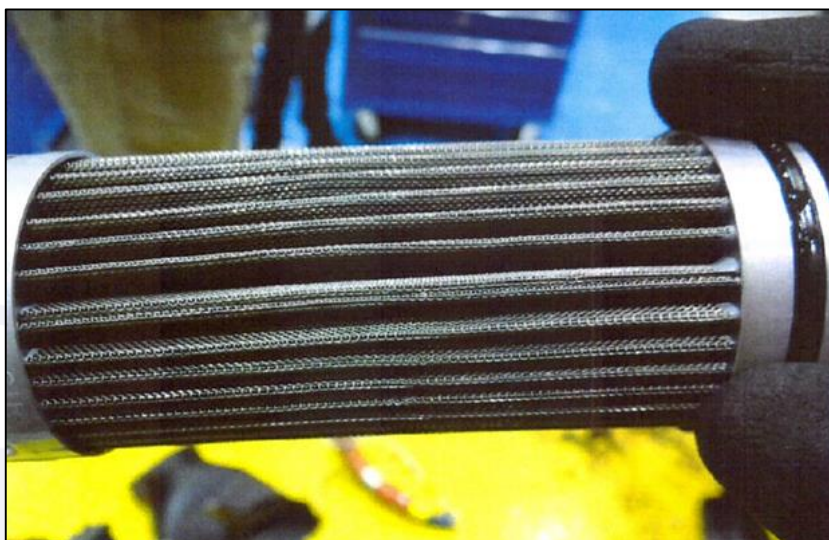
No sistema de lubrificação do motor esquerdo, não foi detectada qualquer anormalidade que pudesse comprometer o seu funcionamento. Durante a desmontagem, constatou-se que os componentes internos, que necessitam de lubrificação, apresentavam evidências de que funcionaram lubrificados todo o tempo (Figura 32).

Figura 32 - Filtro de óleo do motor esquerdo sem anormalidades.

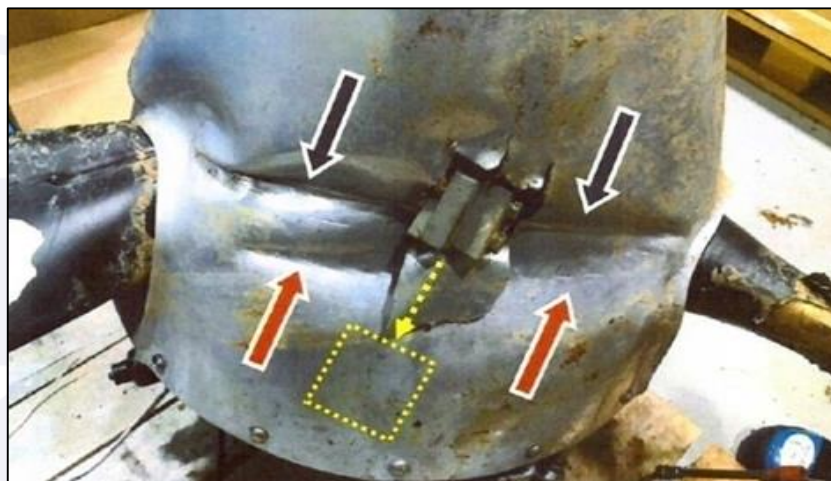
Figura 36 - Marca do cabo para-raios deixada sobre o *spinner* do motor direito.

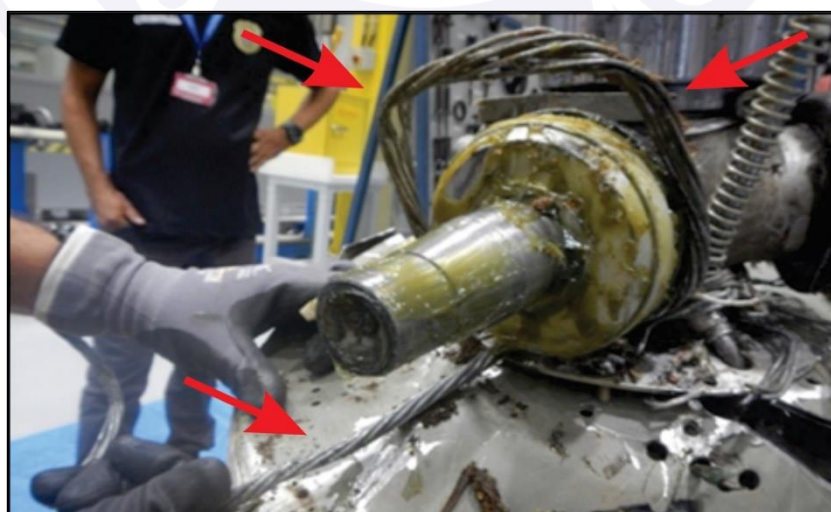
Figura 37 - Cabo para-raios enrolado no eixo da hélice do motor esquerdo (indicado pelas setas vermelhas).
