COMANDO DA AERONÁUTICA
CENTRO DE INVESTIGAÇÃO E PREVENÇÃO DE
ACIDENTES AERONÁUTICOS

RELATÓRIO FINAL SIMPLIFICADO

DADOS DA OCORRÊNCIA								
DATA - HORA		INVESTIGAÇÃO		SUMA Nº				
09JAN2022 - 15:40 UTC)		SERIPA I		A-002/CENIPA/2022				
CLASSIFICAÇÃO		TIPO(S)						
ACIDENTE		[SCF-PP] FALHA OU MAU FUNCIONAMENTO DO MOTOR						
LOCALIDADE		MUNICÍPIO	UF	COORDENADAS				
ÁREA DE POUSO PARA USO AEROAGRÍCOLA DA FAZENDA KAISER		BALSAS	MA	07°49'45"S	046°24'02"W			
DADOS DA AERONAVE								
MATRÍCULA		FABRICANTE			MODELO			
PT-CYG		EMBRAER			EMB-203			
OPERADOR			REGISTRO		OPERAÇÃO			
PARTICULAR			TPP		AGRÍCOLA			
PESSOAS A BORDO / LESÕES / DANOS À AERONAVE								
A BORDO		LESÕES					DANOS À AERONAVE	
		Illeso	Leve	Grave	Fatal	Desconhecido		
Tripulantes	1	1	-	-	-	-	Nenhum	
Passageiros	-	-	-	-	-	-	Leve	
Total	1	1	-	-	-	-	X Substancial	
							Destruída	
Terceiros	-	-	-	-	-	-	Desconhecido

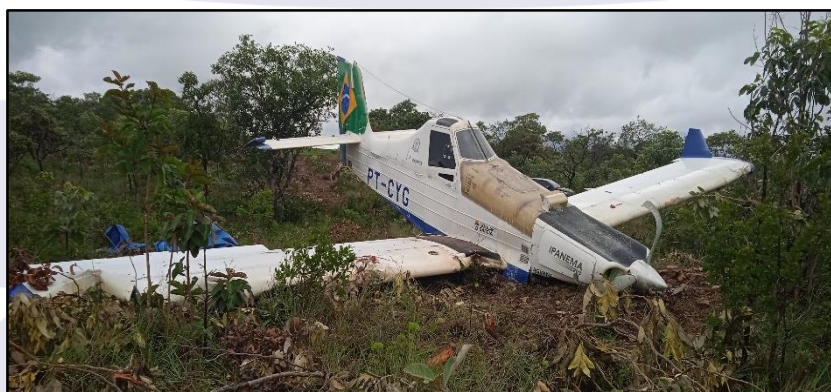
Durante o voo, a aeronave teve perda de potência e o piloto realizou pouso forçado em uma lavoura.

A aeronave teve danos substanciais e o tripulante saiu ileso.

Figura 1 - Aeronave após a ocorrência.

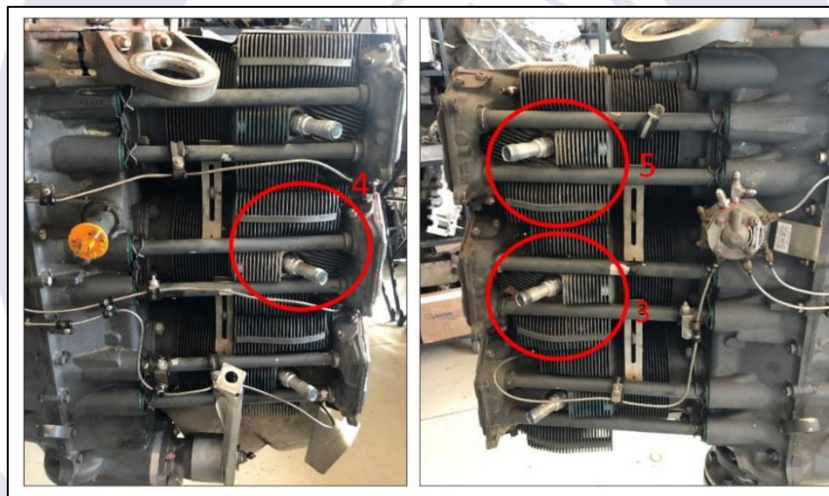
No que tange à análise, os cilindros #3, #4 e #5 do motor apresentaram, externamente, colorações típicas de funcionamento em elevadas temperaturas (Figura 2) e, internamente, marcas de detonação (Figura 3).

Figura 2 - Vista externa dos cilindros #3, #4 e #5 apresentando descoloração típica de funcionamento em elevadas temperaturas.

Ainda na análise dos magnetos, foi efetuada a medição da folga "E", conforme o *Continental Ignition Systems Service Support Manual, X42001, June 30 2021, Revision 3, Change 2, S-1200 Series High Tension Magneto, page 1-2 (Table 1-2 - Table of Leading Particulars)*, sendo constatado que ambos os magnetos apresentaram seu ponto de ignição fora do ideal, estando adiantados.

Um ajuste adiantado dos magnetos influencia no torque, reduzindo a potência desenvolvida pelo motor, bem como nas emissões de gases e no consumo de combustível.

Além disso, esse ajuste inadequado (adiantado) gera um fenômeno denominado detonação, ou seja, a queima da mistura ocorre antes do ponto morto alto do respectivo cilindro, ocorrendo a perda da eficiência do motor.

Na ocasião da análise do motor do PT-CYG, foram encontradas evidências de que esse processo ocorreu, corroborado pelos indícios encontrados externamente e internamente nos cilindros #3, #4 e #5.

O adiantamento do ponto de ignição de ambos os magnetos, após uso frequente do motor, contribuiu para a incidência do fenômeno da detonação, ocasionando consequentemente mal funcionamento do motor da aeronave enquanto ela se encontrava em voo.

Atuar junto à Organização de Manutenção (OM) Balsas Manutenção de Aeronaves Ltda., a fim de que ela efetue adequadamente as ações de manutenção, especificamente no que se refere aos magnetos *Teledyne Continental Motors*, modelos S6LN-1208, *Part Number* 10-349290-1 e S6LN-1209, *Part Number* 10-349310-1, executando todos os procedimentos em conformidade com as documentações de manutenção dos fabricantes da aeronave EMB-203 e dos magnetos.

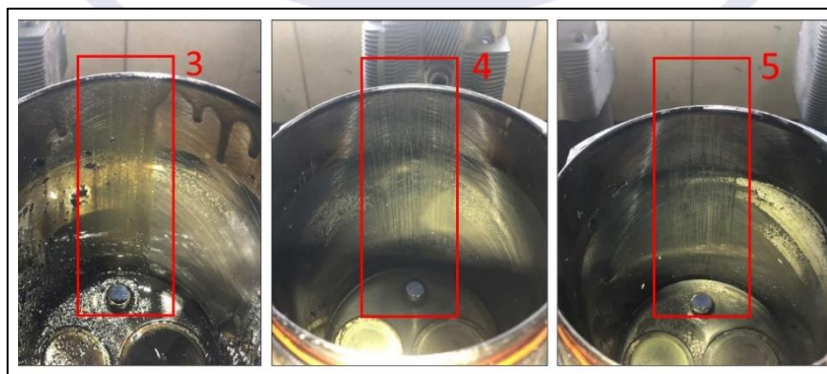
Figura 3 - Vista Interna dos cilindros #3, #4 e #5 apresentando marcas características de detonação.

A detonação ocasiona marcas no cilindro provocada pelo pistão e também uma erosão em sua cabeça, no lado em que os gases sofrem a combustão espontânea.
