**COMANDO DA AERONÁUTICA**  
**CENTRO DE INVESTIGAÇÃO E PREVENÇÃO DE**  
**ACIDENTES AERONÁUTICOS**

**RELATÓRIO FINAL**  
**A-041/CENIPA/2023**

<b>OCORRÊNCIA:</b>	<b>ACIDENTE</b>
<b>AERONAVE:</b>	<b>PS-JCB</b>
<b>MODELO:</b>	<b>AT-402B</b>
<b>DATA:</b>	<b>03MAR2023</b>

O presente Relatório Final refere-se ao acidente com a aeronave PS-JCB, modelo AT-402B, ocorrido em 03MAR2023, tipificado como “[UIMC] IMC não intencional e [LOC-I] Perda de controle em voo”.

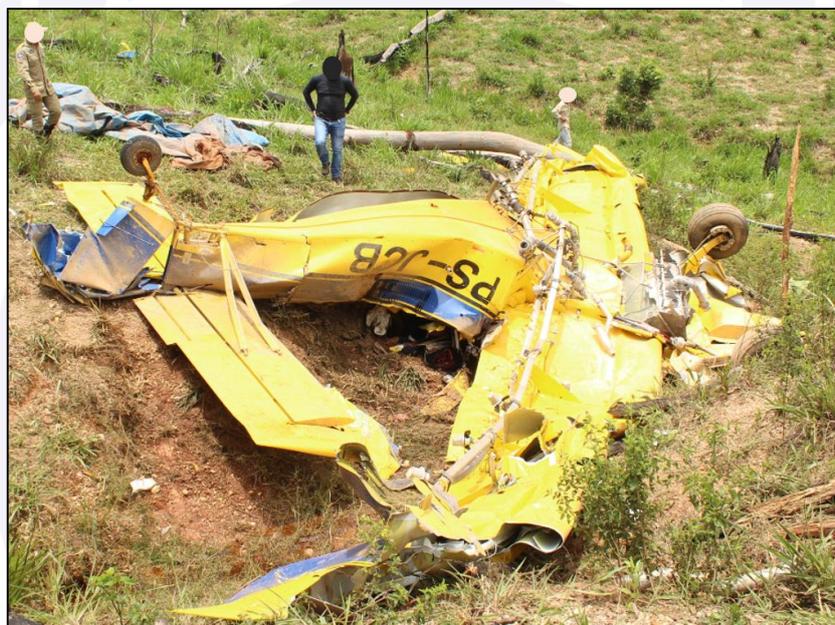
Com cerca de vinte minutos de voo, em condições meteorológicas degradadas, a aeronave colidiu contra o solo.

Figura 1 - Vista do PS-JCB no local do local do acidente.

A aeronave ficou destruída.

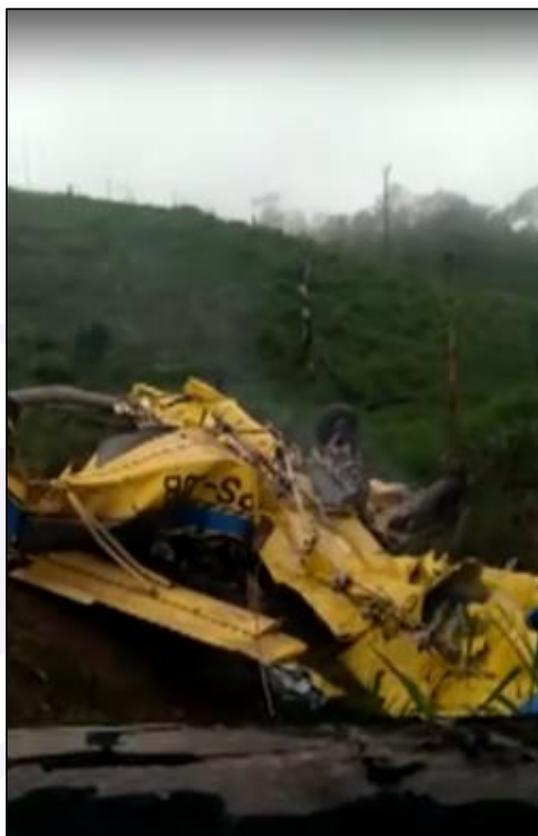
A imagem da Figura 5 do PS-JCB foi obtida a partir de um vídeo produzido por moradores locais, cerca de 5 minutos após o impacto da aeronave contra o solo.

Figura 5 - Imagem do PS-JCB obtida de um vídeo feito por moradores.

Diante desse cenário, concluiu-se que, as condições meteorológicas em rota estavam abaixo das mínimas para a realização da operação sob *Visual Flight Rules* (VFR - regras de voo visual).

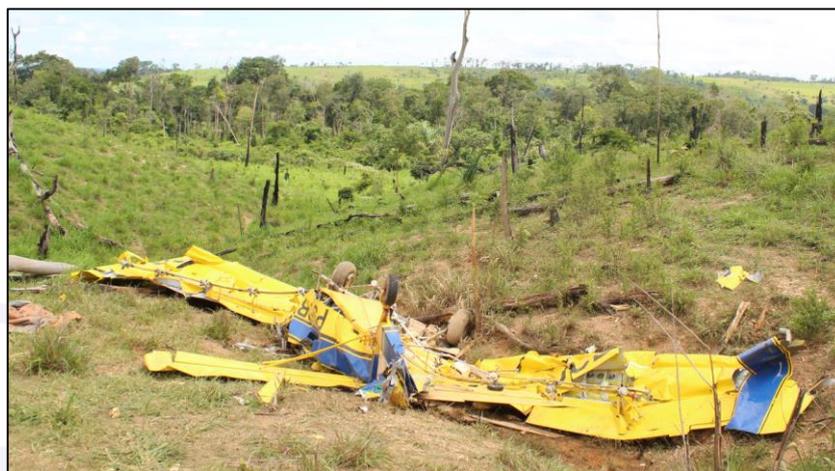
De acordo com as evidências físicas do ponto do impacto, a aeronave colidiu diretamente contra o solo na posição de dorso, com ângulo de impacto e velocidade elevadas, e sem indicação de impacto anterior, na área rural de Juína, MT, em uma região de difícil acesso.

Os destroços ficaram concentrados em uma depressão do terreno, com eixo longitudinal alinhado na proa magnética 230°, e a fuselagem sobre o solo em posição de dorso (Figura 7).

Figura 7 - Posicionamento dos destroços do PS-JCB.

A parte frontal do PS-JCB ficou enterrada, não sendo possível observar as pás da hélice. Os manetes de potência, hélice e de combustível, bem como os instrumentos da cabine, não puderam ser verificados devido à destruição do *cockpit*.

A seção dianteira da fuselagem ficou substancialmente avariada e o conjunto motopropulsor ficou enterrado no solo. A seção traseira apresentou deformações advindas da desaceleração e do impacto contra o terreno.

Houve enrugamento dos bordos de ataque das asas e amassamento considerável na parte superior do *cockpit*. Os flapes estavam recolhidos.
