BHEST – LESSONS LEARNED 002/2022

DESORIENTAÇÃO ESPACIAL

Tipo do Evento: Acidente **Data do Evento:** 26/Jan/2020.

Categoria: Perda de Controle em Voo.

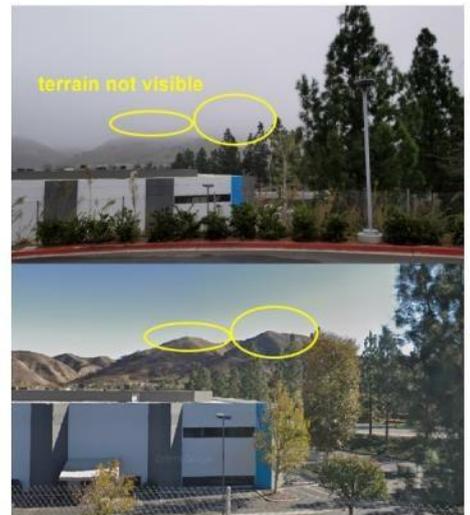
Figure 8. Images taken about 2 minutes after the accident (top) and on a clear day (bottom).
