LESSONS LEARNED nº 002/23 de 01/08/2023

EMPREGO DE NVG EM OPERAÇÕES DE EVACUAÇÃO AEROMÉDICA (MEDEVAC)

Assunto: Relato de Acidente - CFIT

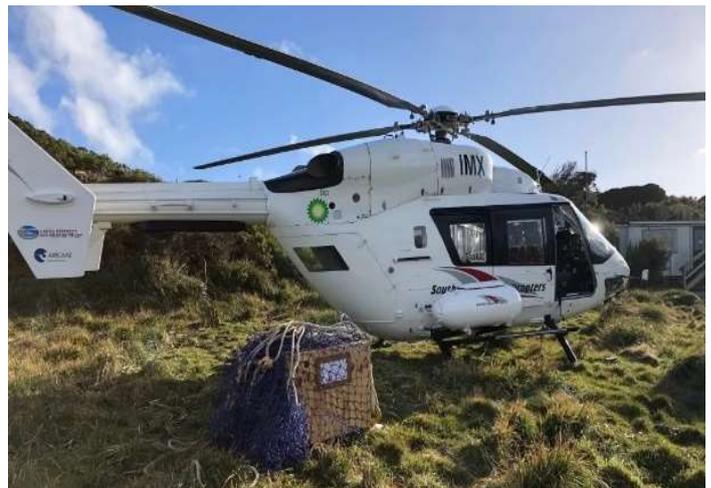
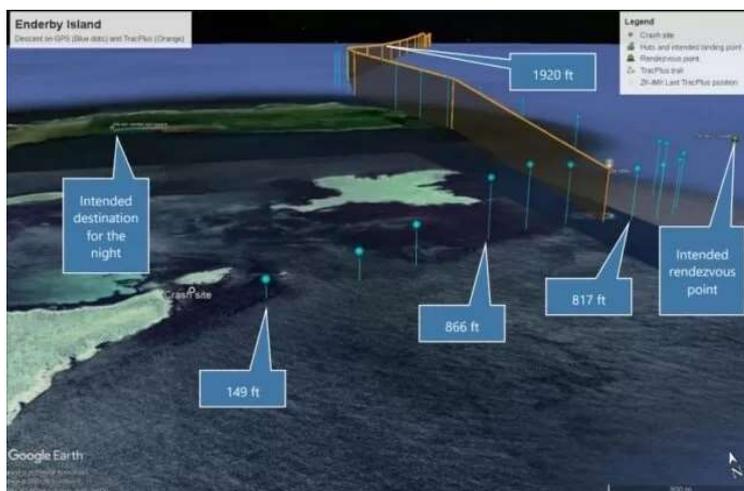
Nova Zelândia – No dia 22 de abril de 2019, às 19h37, a aeronave voou direto para o mar, perto das Ilhas Auckland, no Oceano Antártico. Os três tripulantes sobreviveram ao acidente com ferimentos leves. O operador iria realizar um voo de evacuação aeromédica (MEDEVAC) sob regras de voo visual (VFR) com um helicóptero BK117-C1, matrícula ZK-IMX.

A tripulação carregava óculos de visão noturna (NVG) e vestiram durante o voo, alternado para uma operação aérea noturna visual com auxílio de NVG (NVIS). As colinas e o litoral ao redor de Port Ross e parte da Ilha Enderby eram visíveis através dos óculos, mas o piloto acreditava que a área de pouso estava coberta por nuvens. Assim, planejou uma abordagem alternativa para descer na área clara para abaixo da nuvem e, em seguida, seguir o litoral de volta para a área de pouso. Durante o procedimento, o paramédico alertou-o sobre a existência de penhascos imediatamente à frente. O piloto reagiu, mas o helicóptero atingiu o mar.

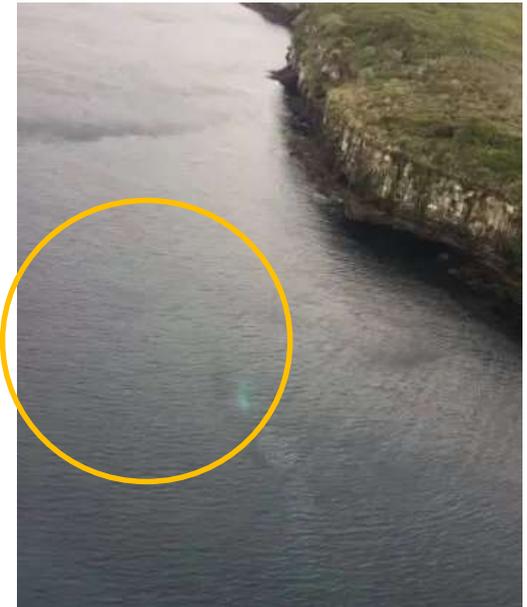
A TAIC também observou que os procedimentos do operador de helicóptero para operações VFR com um único piloto no Oceano Antártico eram incompletos e inadequados para voos seguros. Após o acidente, o operador implementou procedimento operacional padrão para esses voos. Se este acidente tivesse ocorrido longe da costa, um problema com o bote salva-vidas do helicóptero teria sido crítico. Um bote salva-vidas só pode ser eficaz se a tripulação puder encontrá-lo e implantá-lo. O helicóptero do acidente tinha um bote salva-vidas a bordo, mas a tripulação não conseguiu acessá-lo a tempo.

- ✓ Para ser eficaz, o equipamento de emergência, como um bote salva-vidas, também deve ser acessível em caso de emergência para a tripulação conseguir usar.
