LESSONS LEARNED nº 003/23 de 01/08/2023

VOO NÃO INTENCIONAL PARA DENTRO DE CONDIÇÕES METEOROLÓGICAS POR INSTRUMENTOS

Assunto: Relato de Acidente - CFIT
Objetivo: Alertar os Pilotos Quanto à Entrada IMC não Intencional.

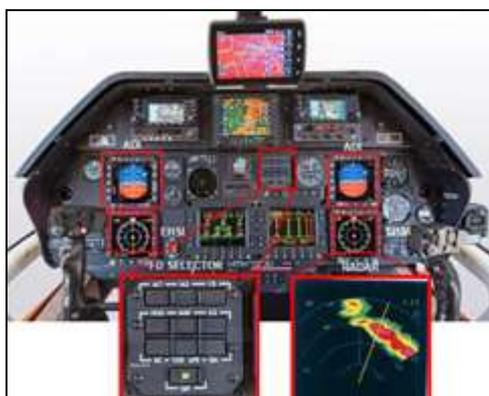
Figura 1 - Painel do A109E.

A Figura 1, a seguir, mostra a localização do painel Flight Director Mode Selector (FDMS), dos Attitude Director Indicators (ADI) e dos dois EHSI, onde o RADAR poderia ser selecionado e visualizado, sendo a imagem ilustrativa do próprio display de tela do RADAR, extraída do manual do equipamento.

A pouca experiência, tanto no modelo como no voo noturno contribuiu para que o piloto não fizesse o uso adequado da tecnologia disponível no equipamento. Tal fato se acentua ao se considerar a possível carência de conhecimentos teóricos dos sistemas do helicóptero revelada durante a etapa que culminou no acidente. Assim, as evidências demonstradas no perfil dos últimos 35 segundos do voo sugeriram que o piloto tenha, decorrente de um operação em condições meteorológicas por instrumentos, experimentado algum tipo de ilusão, que pode ter levado à desorientação espacial, evidência essa demonstrada pela síntese RADAR do APP-SP que indicou que o PP-MTX apresentava razão de curva superior a 360° por minuto, ou seja, muito acima da curva padrão de 180° por minuto.
