Publicação:	O ASO contém informações importantes sobre segurança operacional e pode conter recomendações de ações a serem tomadas pelos operadores. Contudo, mesmo que uma recomendação seja publicada em um ASO, uma ação alternativa pode ser tão ou mais eficiente para o caso específico de cada operador e suas particularidades. O conteúdo deste documento não tem força e efeito legal e não se destina a vincular o público.
07/06/2024	
Id do ASO:	
0001-0/2024	
Atualização:	
Versão original

Falha de trem de pouso em aeronaves *Air Tractor*

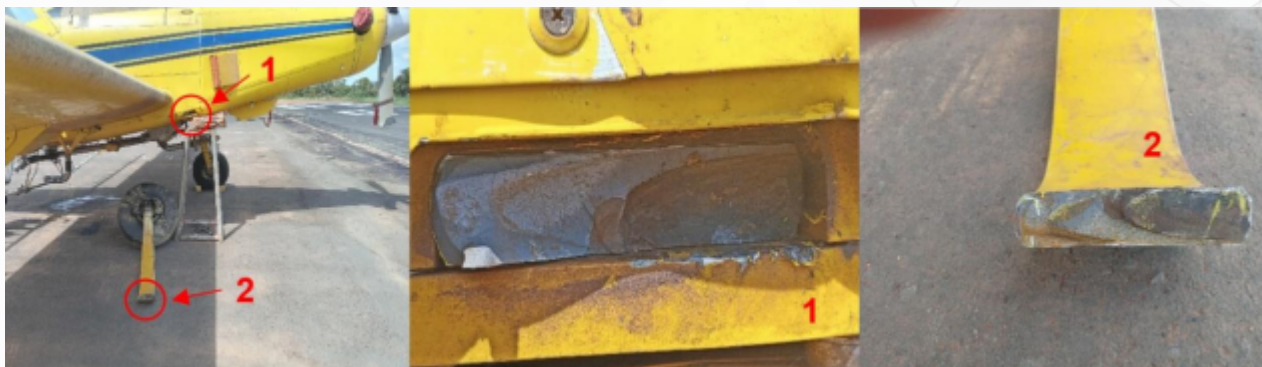
O ASO em questão está relacionado a uma ocorrência com uma aeronave AT-502B, na qual durante o início da corrida de decolagem ocorreu a quebra da mola do trem de pouso principal direito.

A investigação inferiu que a falha ocorreu pelo fato que a região colapsada se encontrava fragilizada, pois havia presença de rachadura e corrosão preexistentes, que poderiam estar associadas à origem da quebra do componente.

Os registros constantes do Mapa de controle de Componentes da Aeronave indicavam que o operador/mantenedor considerava o Tempo Limite de Vida (TLV) de 3.000 horas para a mola compatível com a classificação de um tipo de serviço leve definido pela *Service Letter* nº 104 (SL #104).

Entretanto, os registros no Diário de Bordo da aeronave apresentados pelo operador e as características da operação apontavam para um tipo de serviço médio, o que reduziria o TLV da mola do trem de pouso para 2.000 horas.

Ainda que o componente tenha falhado com 610 horas registradas (abaixo das 2.000 horas compatíveis com aquele tipo de operação), é possível inferir que havia uma sistemática inadequada adotada para o cumprimento do programa de manutenção da aeronave.

A ANAC recomenda a todos os operadores/pilotos as seguintes ações preventivas:

1. Cumprimento do programa de manutenção das aeronaves, particularmente quanto ao TLV das molas do trem de pouso principal, em consonância com os parâmetros estabelecidos pela SL #104 da *Air Tractor*.
2. Atentar-se para a SL #334; ainda que não seja de cumprimento obrigatório, este documento traz informações que podem facilitar a compreensão, organização e execução das atividades já estabelecidas na Seção de Manutenção do Proprietário.
3. Leitura na íntegra do Relatório Final A-005/CENIPA/2002, disponível em https://sistema.cenipa.fab.mil.br/cenipa/paginas/relatorios/rf/pt/PR-SRL_15-01-2022-AC.PUB..pdf.
