II RELATÓRIO ANUAL DE SEGURANÇA DE BARRAGENS DE MINERAÇÃO

2020

Brasília – DF
ANM
2021

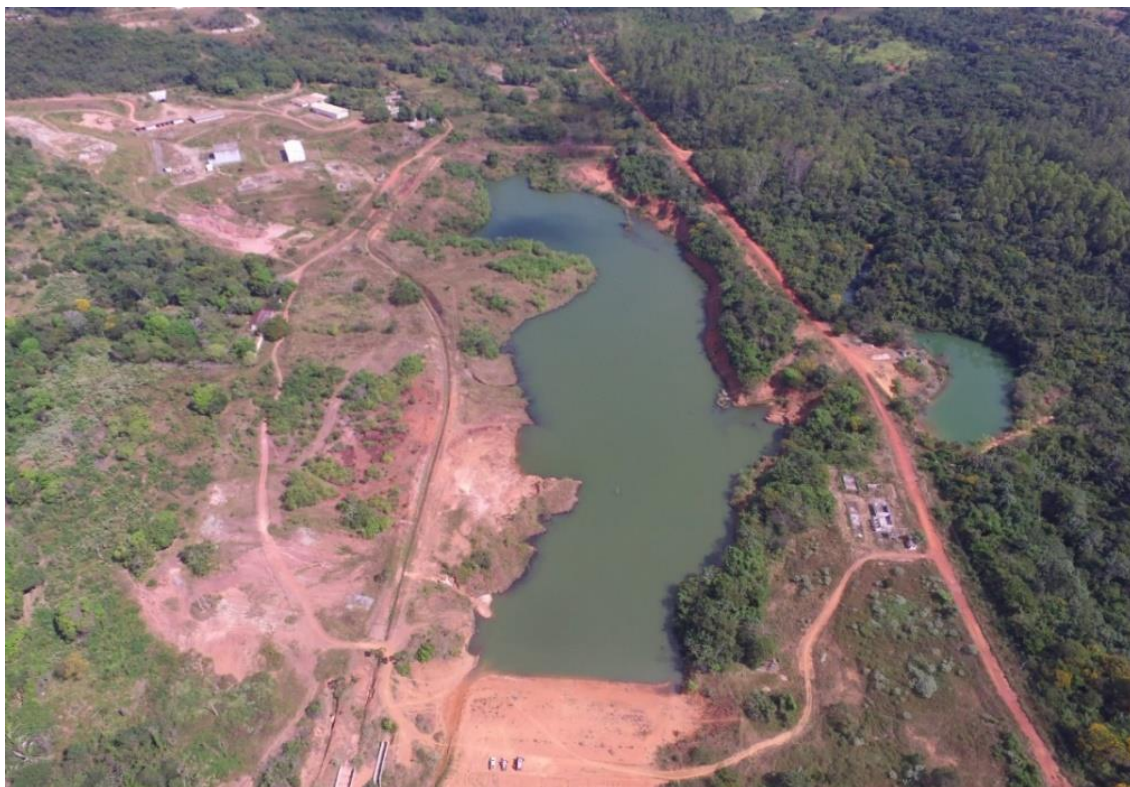
A barragem que foi abandonada inacabada pela empresa responsável em 2014 apresentava o risco de galgamento, e sem a devida manutenção poderia ocorrer sua ruptura. Em 2018 durante uma

ação emergencial anterior foi feito um canal extravasor de emergência, o qual liberou parte os efluentes do reservatório rebaixando o nível da lâmina d'água deixando a barragem em condições adequadas de segurança. No entanto após 2 anos essa estrutura apresentava-se assoreada e com vazão reduzida, sendo necessária uma nova intervenção.

Figura 6: vista geral da barragem e reservatório

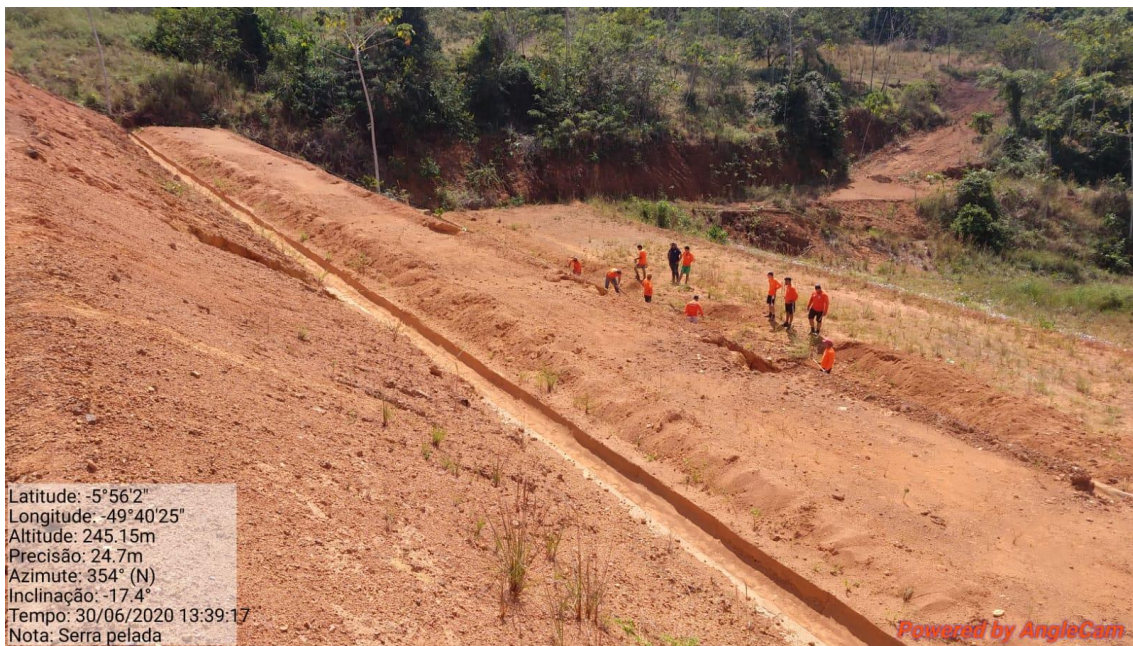
Figura 7: canaletas de drenagem superficial desobstruídas após a ação.

A equipe da GSBM se deslocou à barragem em Serra Pelada na tarde do dia 29/06/2020, e durante todo o dia 30/06/2020 com o apoio de 15 agentes da defesa civil realizou a limpeza das canaletas de drenagem superficial da barragem (figura 7), o desassoreamento do extravasor de emergência construído em 2018 (figuras 8 e 9) para manter borda livre operacional adequada, além da retirada de vegetação (figura 10) nos taludes e outras ações de manutenção.

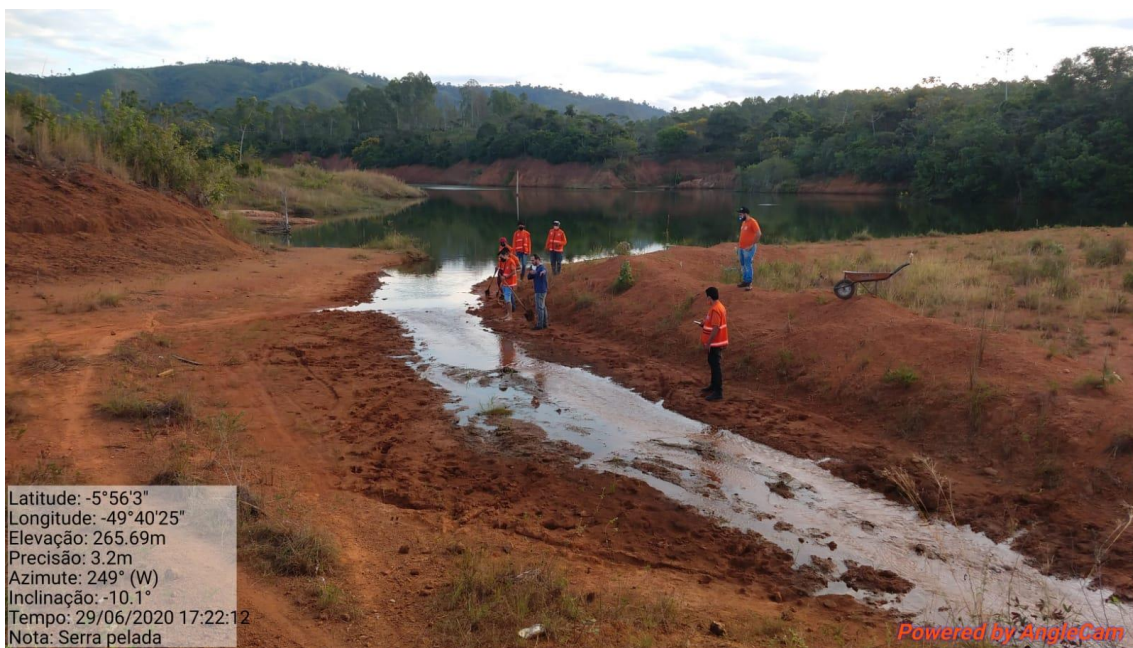
Figura 8: extravasor de emergência assoreado.

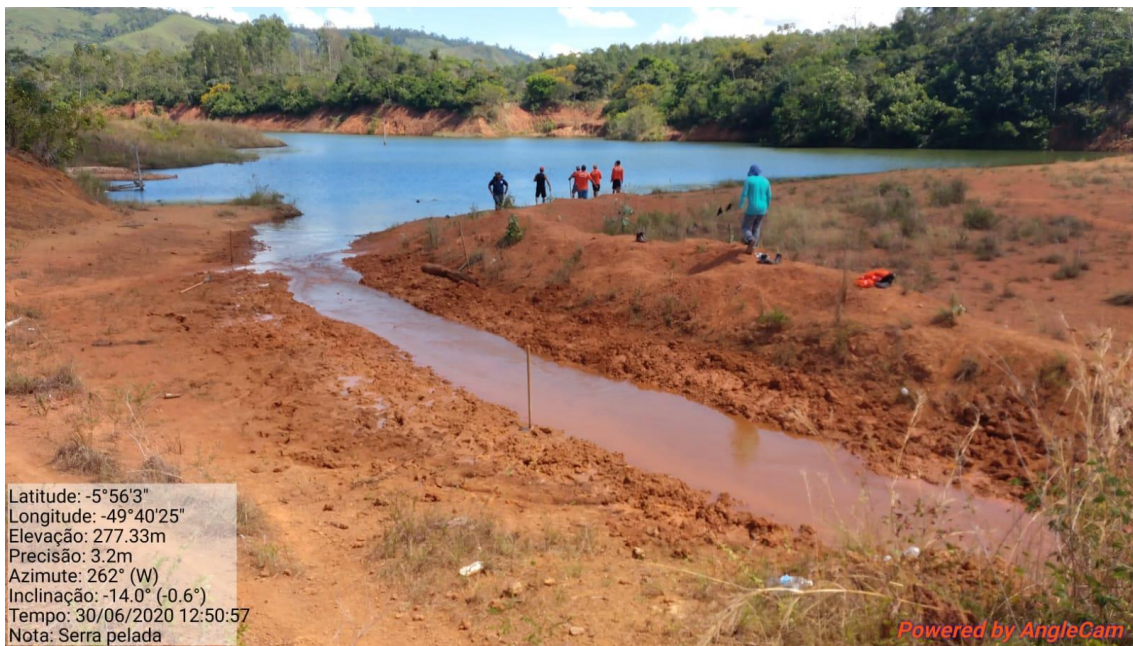
Figura 9: extrator de emergência após a limpeza pelas equipes da ANM e Defesa Civil.

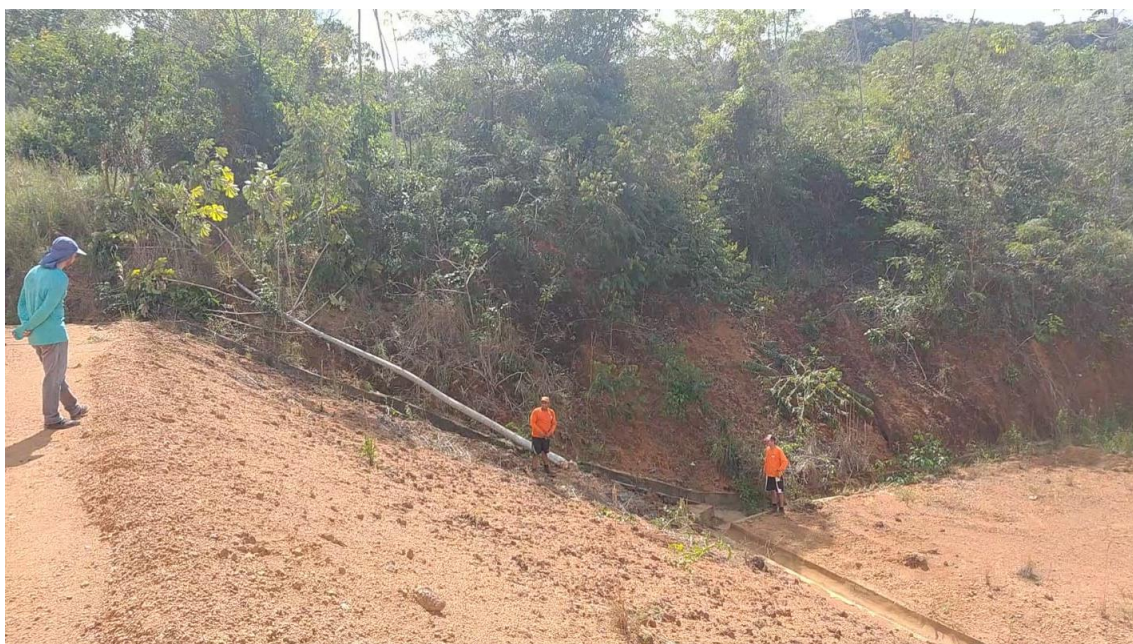
Figura 10: corte de árvores que nasceram no talude da barragem.

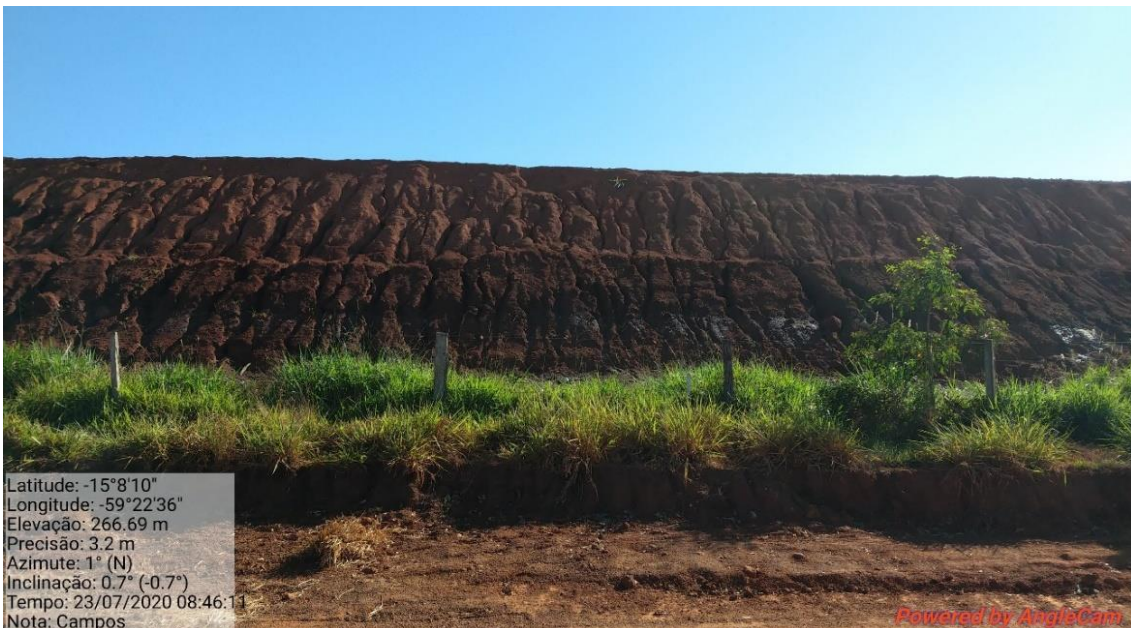
Na barragem Campos um ponto de destaque que demandou ação imediata foi a identificação de uma linha de saturação no talude de jusante que se estendia por cerca de 180 metros. Tal anomalia se não tratada adequadamente poderia levar ao rompimento da estrutura (figura 13).

Figura 13: talude de jusante da barragem Campos com erosões superficiais e destaque para a linha de saturação

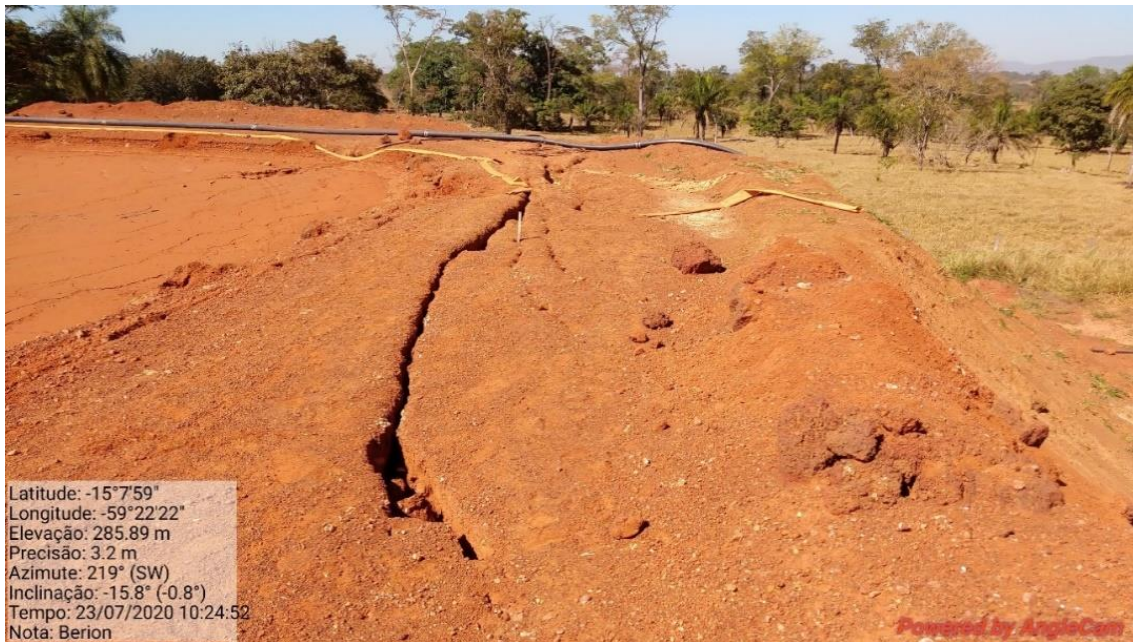
Na barragem Berion e Elvo-1 foram identificadas trincas profundas em suas cristas assim como erosões nos taludes de jusante, sendo que na Berion não havia borda livre operacional adequada (figura 14).

Figura 14: trincas encontradas na crista da barragem Berion e borda livre insuficiente.

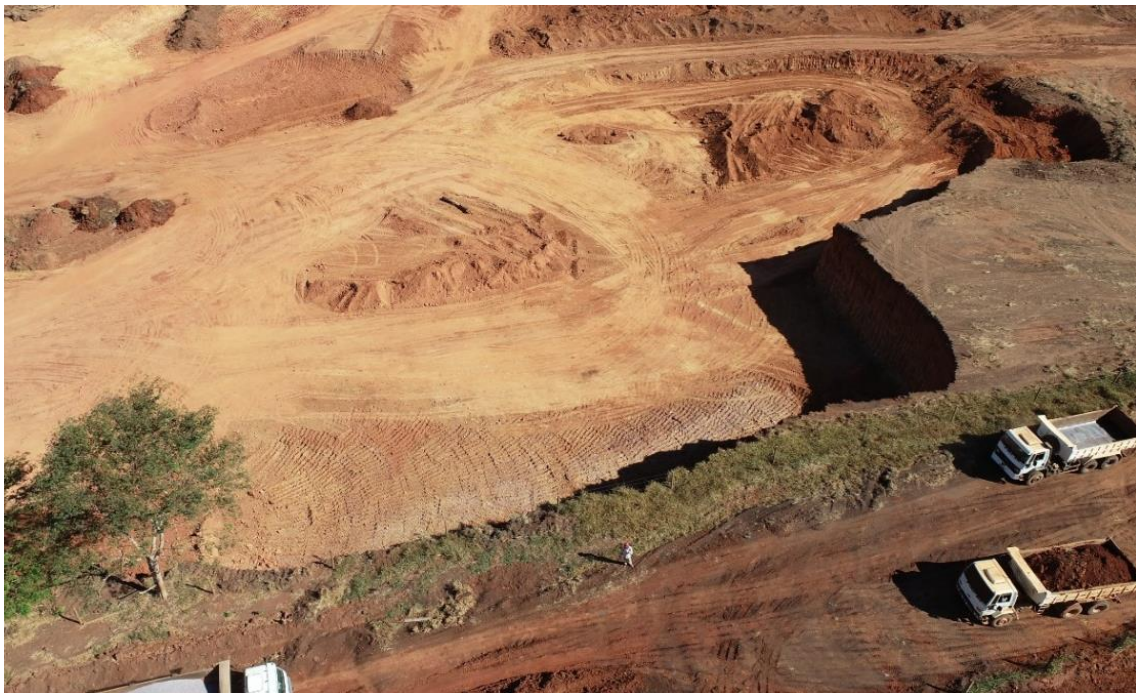
Figura 15: área de atividades de lavra a jusante da barragem Campos que foram suspensas

Como medida mitigadora inicial foi evacuada e interditada toda a área a jusante da barragem Campos onde existia uma lavra do empreendimento mineiro (figura 15), sendo em seguida exigidas providências visando melhorar sua condição de estabilidade. Foram instaladas 3 bombas de alta performance visando reduzir o nível de efluentes do reservatório e iniciadas obras de reforço e adequação técnica de drenagem da estrutura, conforme orientação do Responsável Técnico (figura 16).

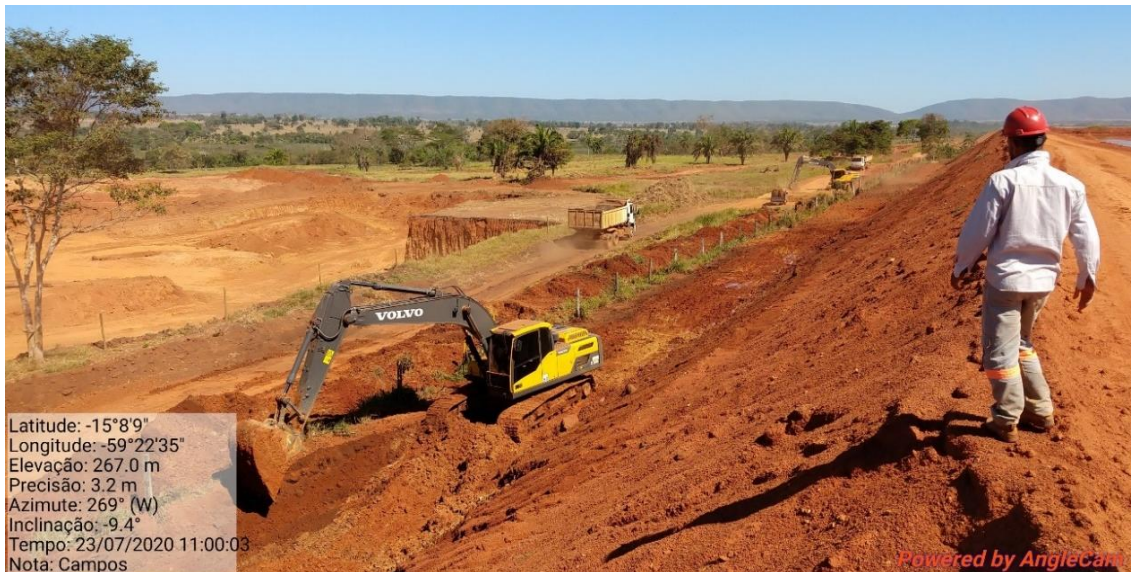
Figura 16: obras emergenciais de reforço do talude da barragem Campos após rebaixamento do reservatório.

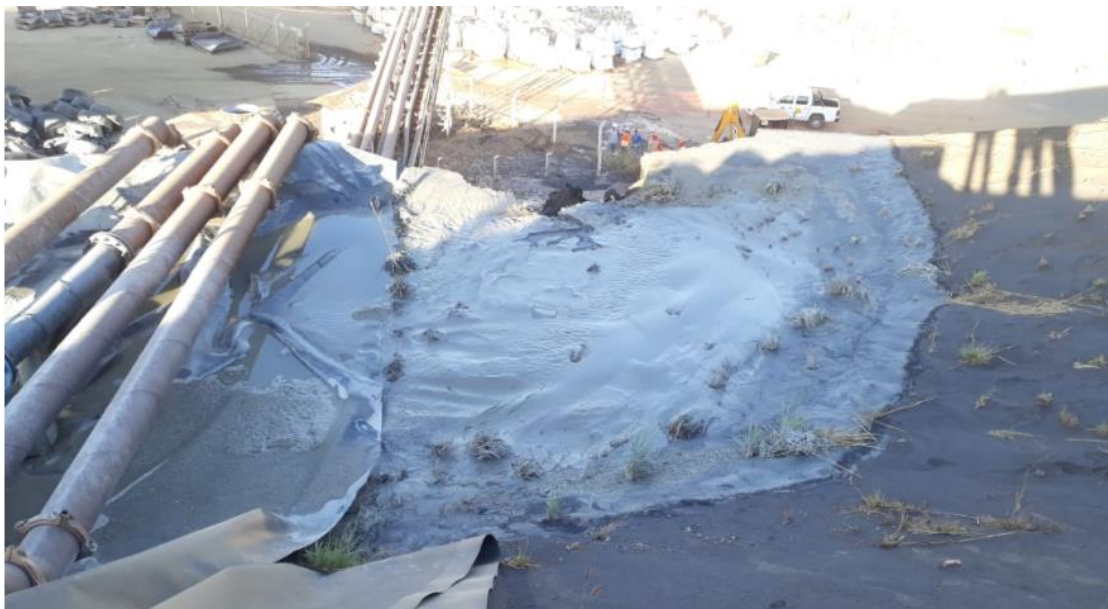
No dia 13/08/2020 foi registrado no SIGBM pelo responsável técnico da estrutura Unidade I situada nas dependências da Niobrás Mineração Ltda (Grupo CMOB Brasil), município de Ouvidor/GO, o rompimento parcial de uma tubulação adutora de rejeitos que ligava a planta de beneficiamento mineral ao reservatório da barragem, tendo o fluxo sob pressão causado um processo erosivo em parte do talude de jusante da mencionada estrutura (Figura 17). Na ocasião do registro o RT informou que estavam sendo realizadas obras de reparo imediatas na estrutura (Figura 18).

Figura 17: processo erosivo ocasionado pelo fluxo extravasado

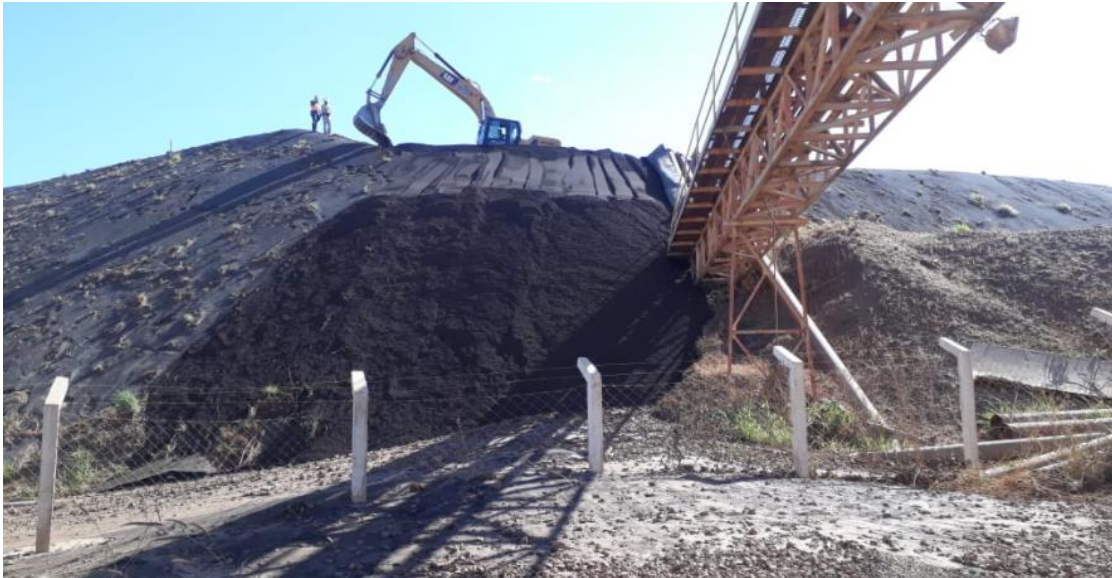
Figura 18: obras de reparo da erosão efetuadas em 13/08/2020, mesma data do incidente.

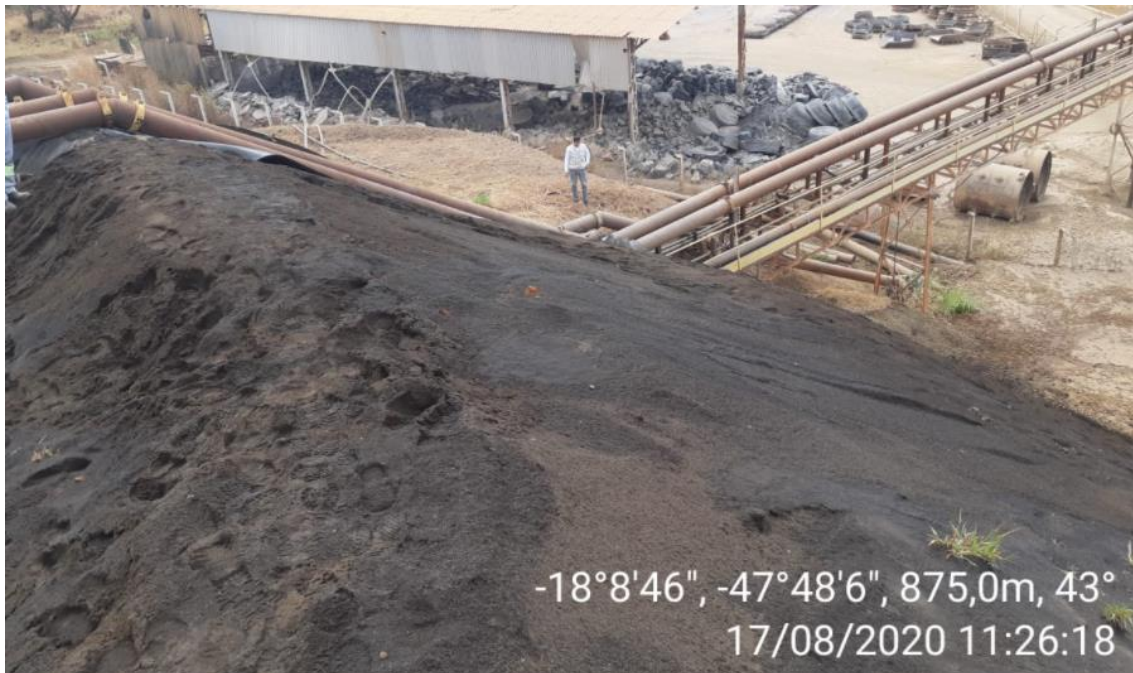
Figura 19: vista superior da área reconformada indicando recobrimento da erosão

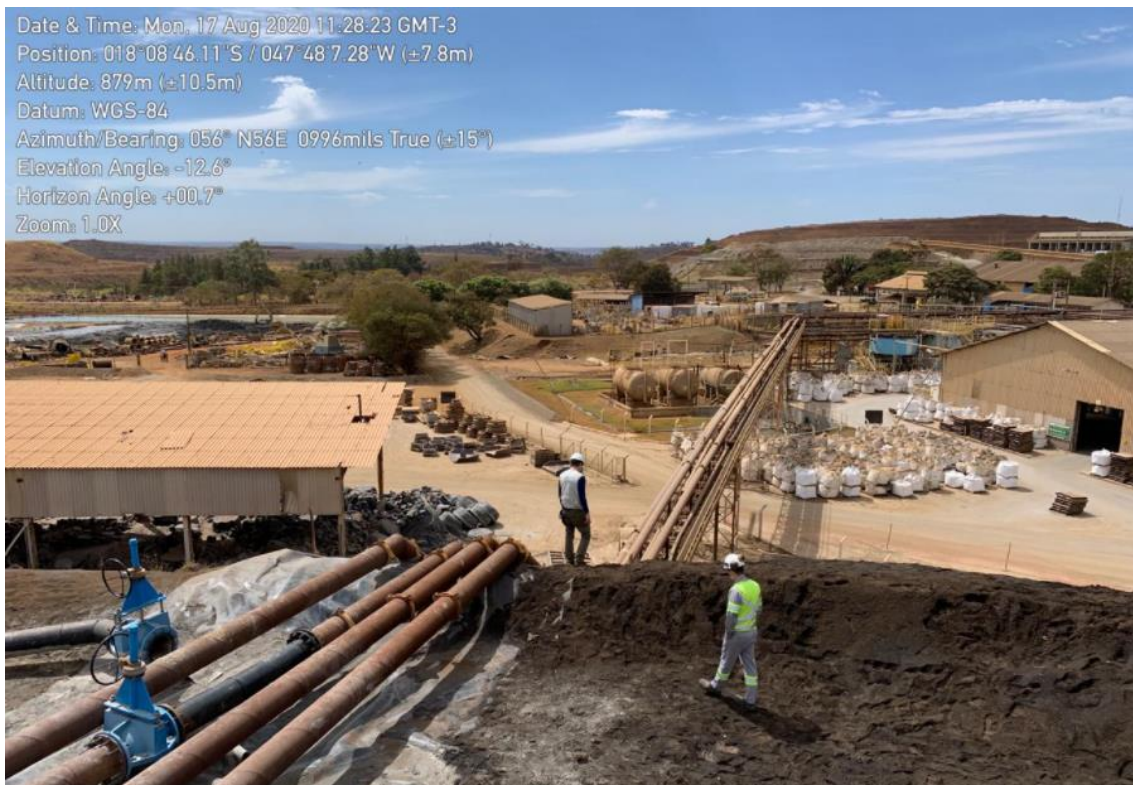
Realizada a análise preliminar da segurança da estrutura, partiu-se para a inspeção *in loco* da porção do talude em que foi registrado o vazamento de rejeitos, sendo verificado que houve o recobrimento integral da erosão provocada pelo fluxo de rejeitos extravasado com material granular de magnetita, similar ao que compõe o restante talude (Figura 19). Também foi verificado que após a correção do trecho danificado do sistema adutor não restaram vazamentos ou indícios de gotejamento na tubulação em exposição (Figura 20).

Figura 20: vista geral do conjunto de dutos reparados e área recuperada após a erosão.

Concluída a inspeção visual do local atingido e verificada a eficácia dos reparos efetuados em caráter de urgência, foi elaborada pela equipe da ANM notificação que exigiu informações complementares e a adoção de providências adicionais. Foi solicitado, ainda, a realização de análise de estabilidade atualizada da seção exata onde ocorreu o incidente, emissão de nova Declaração de Estabilidade da estrutura, instalação de mais uma câmera de vídeo monitoramento dos taludes, e de sensores de vazão automatizados nos tubos de adução, entre outras ações complementares.

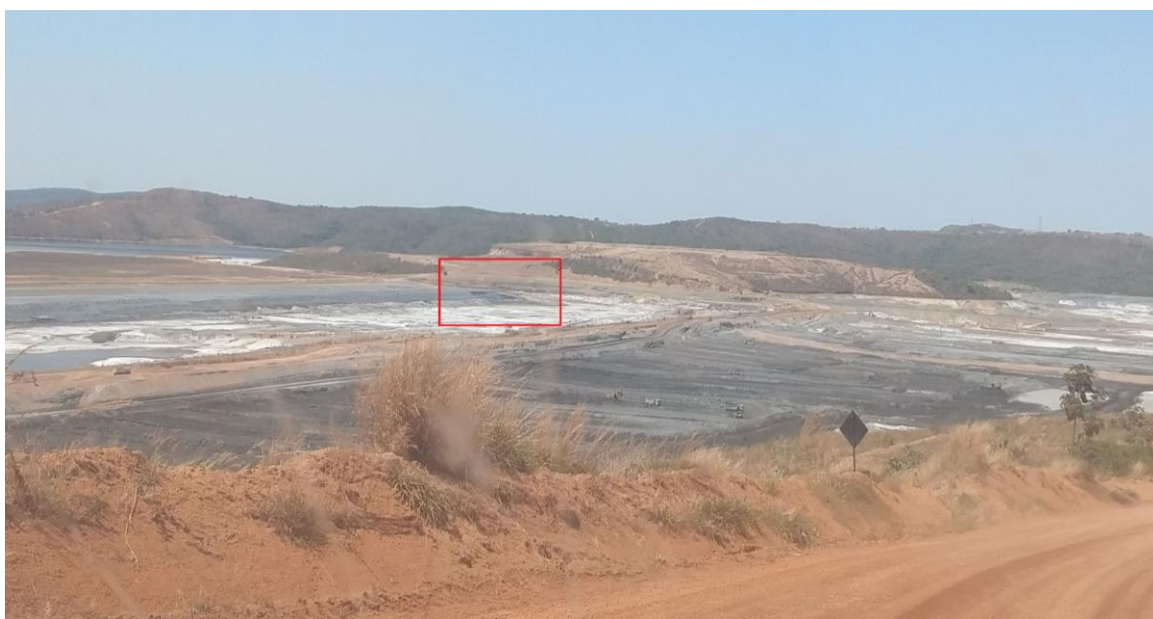
Na madrugada do dia 17 de setembro, na área de reprocessamento de rejeitos do reservatório da Barragem Santo Antônio, pertencente à KINROSS Brasil Mineração S.A., em Paracatu, Minas Gerais, ocorreu a movimentação de material com cerca de 6 metros de altura e 30 de comprimento (Figura 21).

No momento do incidente era feito espalhamento de material tipo rip-rap para proteção contra erosão e dois funcionários da empresa deslizaram sobre o material movimentado. Ambos foram atendidos no local e não tiveram ferimentos.

Figura 21: área de reprocessamento de rejeitos do reservatório, com indicação do local do incidente.

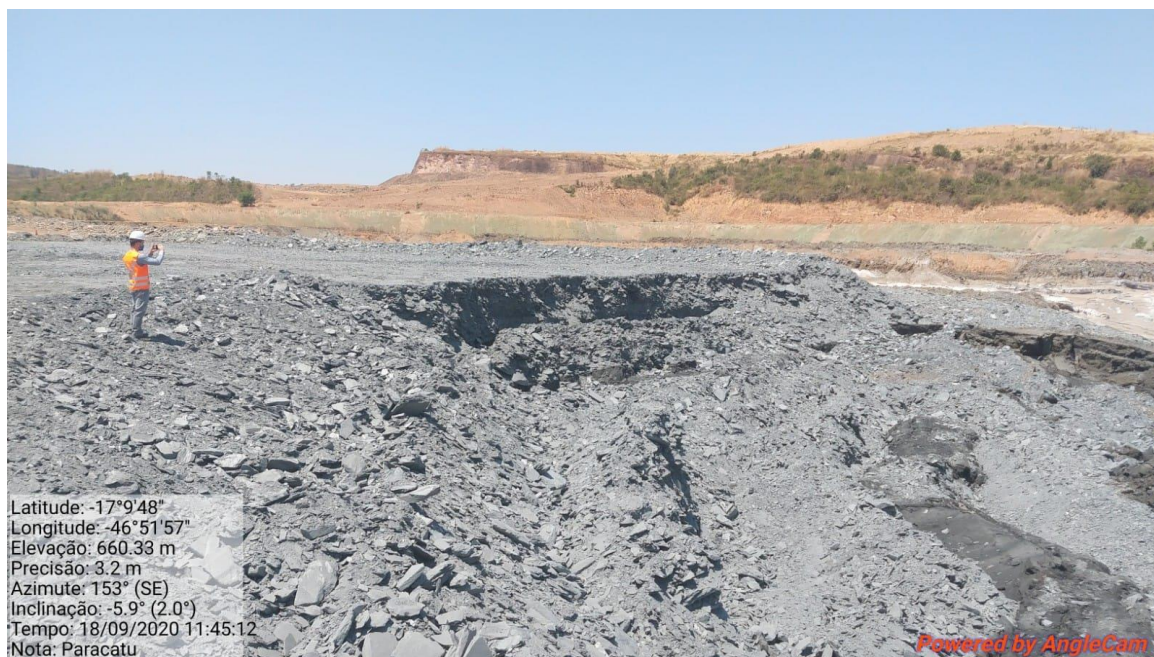
A ANM foi informada do incidente por meio do SIGBM e se deslocou de imediato ao empreendimento, realizando vistoria do local e no escritório da equipe de segurança de barragens da empresa. Foi constatado que o evento ocorreu a cerca de 1.600 metros da crista da barragem sendo que as informações fornecidas pelos instrumentos de monitoramento não apresentaram alterações. Além disso, não foi identificado dano ambiental relacionado à ocorrência.

Figura 22: local do deslizamento que ocorreu no reservatório, no momento da vistoria.

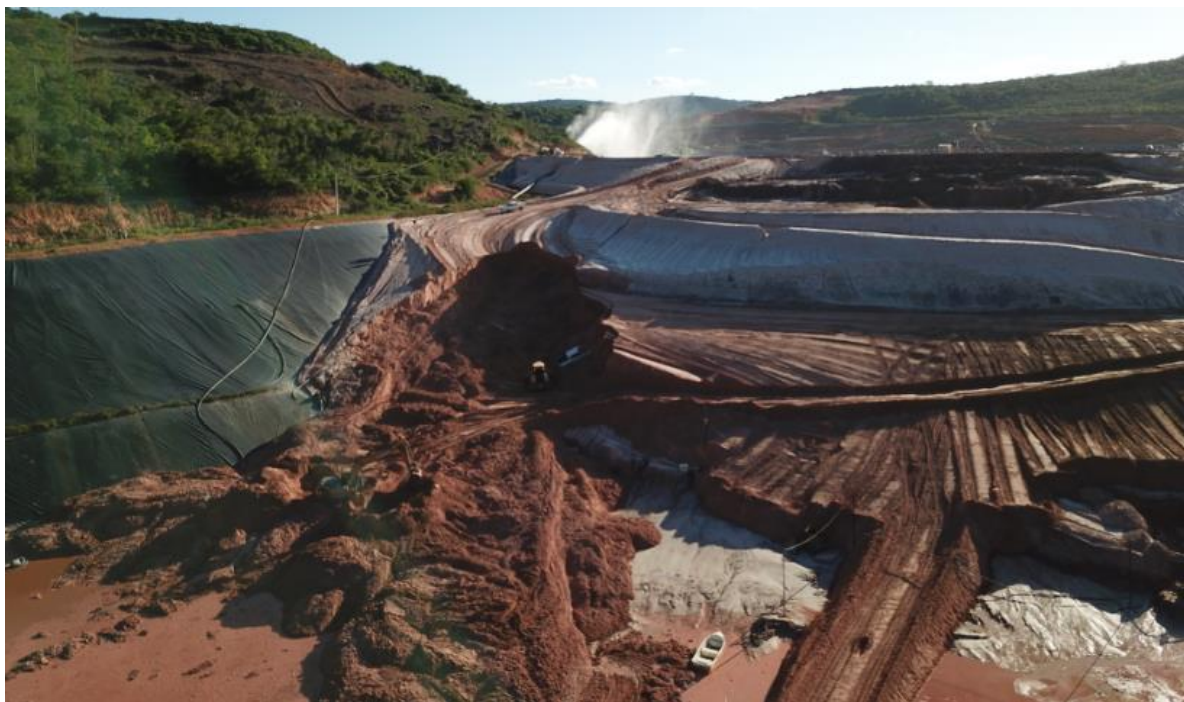
Em 02/12/2020 ocorreu um deslizamento localizado na pilha de estoque de *underflow* da Barragem de Rejeitos II (Barragem 02), mais precisamente na área do talvegue secundário (junto a ombreira direita) da empresa Jacobina Mineração e Comércio na cidade de Jacobina/BA. O material deslizado ficou contido no local do incidente, onde existe impermeabilização, não havendo carreamento de material para fora do talvegue (Figura 23).

Figura 23: vista aérea da pilha após ruptura. Fonte: Jacobina Mineração e Comércio.

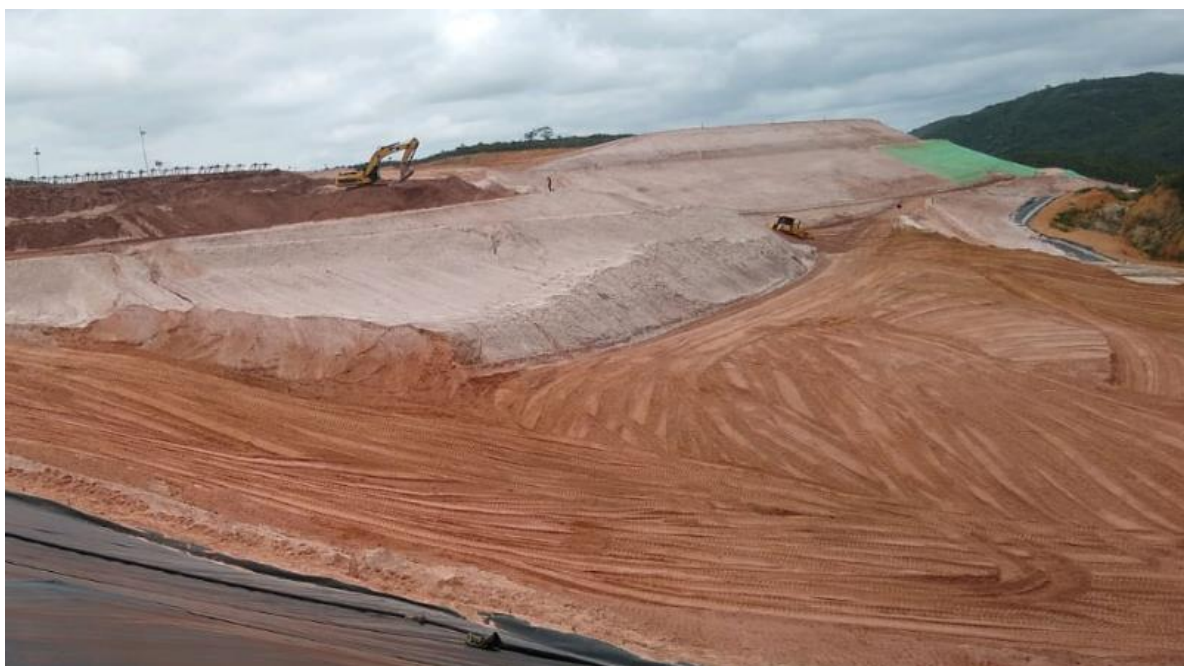
Assim que notificada do ocorrido, a equipe de fiscalização de barragens da ANM/BA se deslocou até o local e procedeu vistoria em 03/12/2020, quando foi observado que a pilha estava em finalização de processo de reconformação (Figuras 24 e 25). Constatou-se que as principais causas do incidente foram a falha no sistema de drenagem do fluxo de material percolado associada a ocorrência de fortes chuvas.

Figura 24: vista da pilha de outro ângulo da após início da conformação.

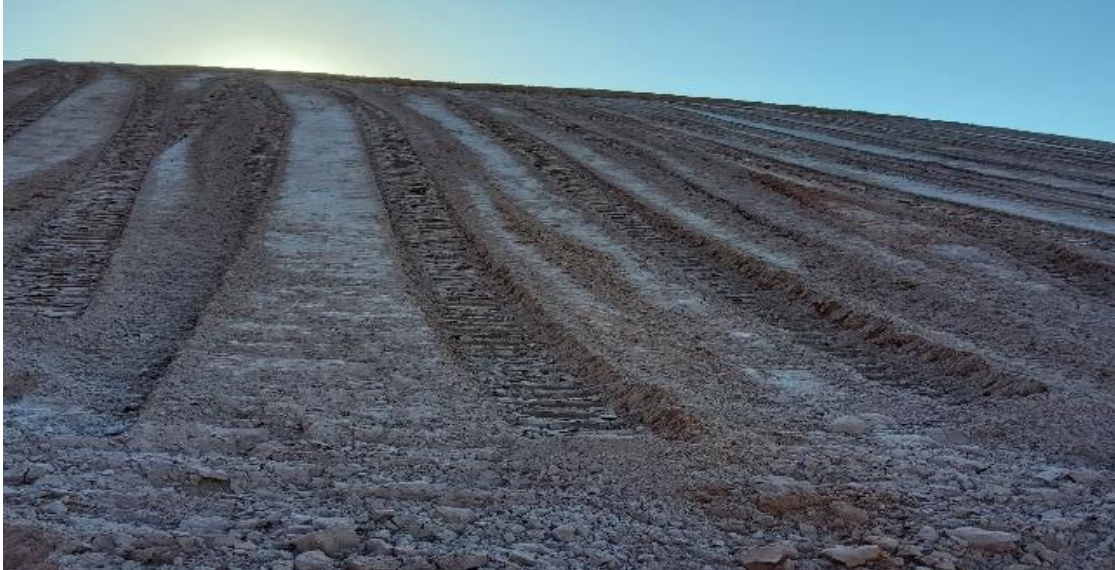
Figura 25: vista do talude da pilha após início da conformação.

Após a análise dos fatos a operação da disposição de rejeito no local da pilha foi suspensa de imediato pela ANM, com a aplicação de auto de interdição até que fossem tomadas as medidas necessárias para manter a drenagem da pilha em níveis adequados de segurança.

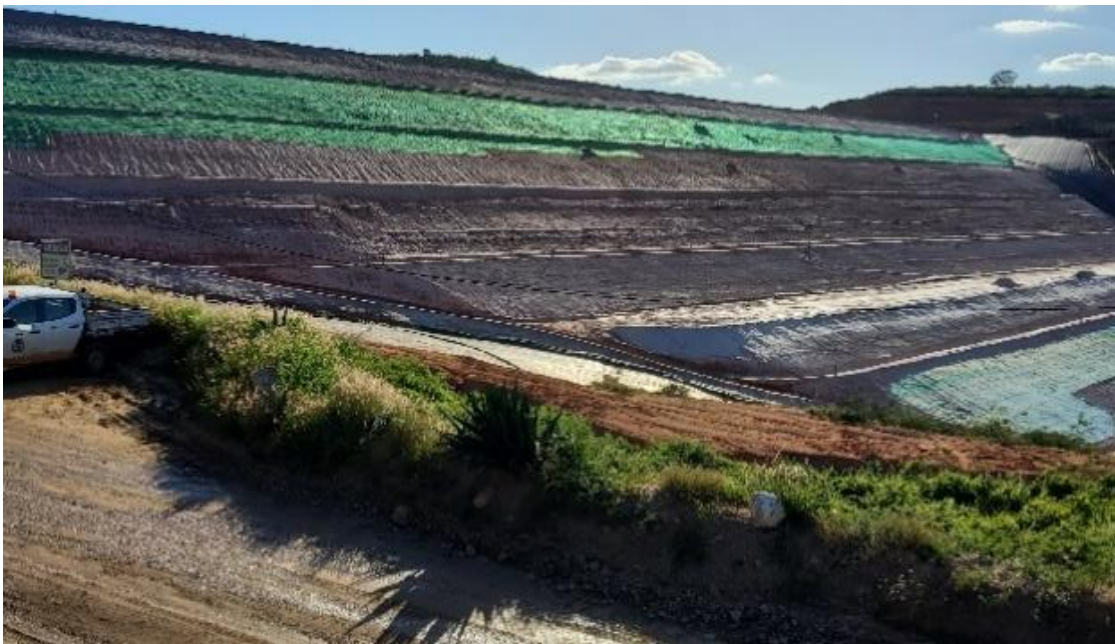
Com relação a Barragem 02 embora no momento da fiscalização não tenham sido verificadas anomalias que comprometessem a segurança da estrutura (Figura 26), foi exigido da empresa a realização de estudos que permitissem uma avaliação mais detalhada quanto à sua estabilidade em função do ocorrido.

Figura 26: vista do talude de jusante da Barragem 02.
