RELATÓRIO DE INVESTIGAÇÃO DE INCIDENTE

Superintendência de Distribuição e
Logística (SDL)

anp
Agência Nacional
do Petróleo,
Gás Natural e Biocombustíveis

Maio/2024

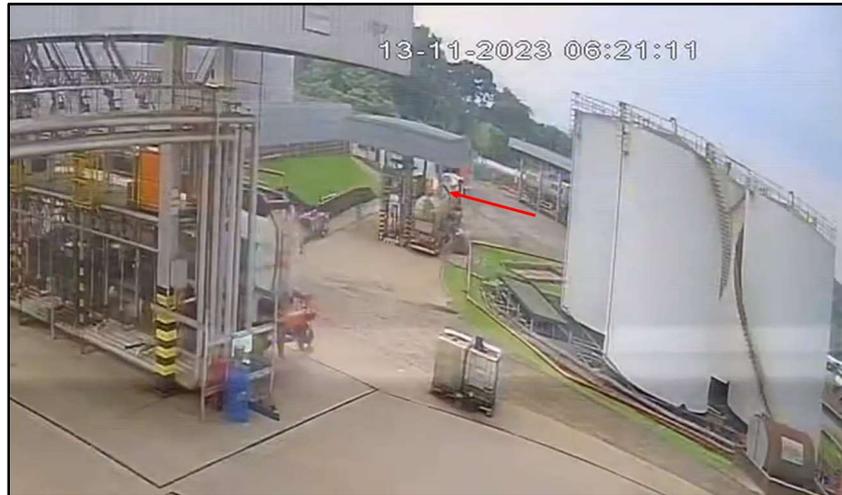
Após retirar o excesso de combustível e atingir o nível da seta do compartimento, segundo informações do operador que realizou a atividade, este retirou a mangueira de dentro do combustível do CT. No entanto, ao atingir a superfície do combustível a mangueira centelhou e provocou a ignição do combustível do compartimento e no combustível remanescente na mangueira. Assustado, o operador sobre o CT lançou a mangueira em chamas ao chão e gritou “fogo”. Ao ouvir o grito, o operador que estava no solo auxiliando o procedimento, correu para pegar o extintor e subiu na plataforma para entregá-lo ao operador que estava sobre o CT. Tentaram, sem sucesso, apagar o fogo do compartimento em chamas.

Figura 3 - Registro do início do incêndio na plataforma da área 10
(Fonte: Câmera 8 do sistema de monitoramento interno da instalação)

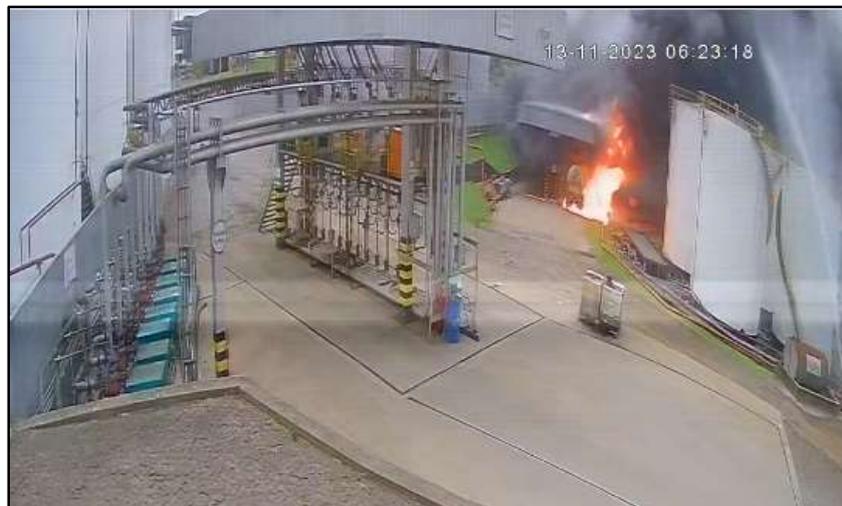
A mangueira em chamas, neste momento localizada ao nível do solo da área de carregamento, continuou escoando o produto do tanque IBC por efeito sifão, propagando o incêndio para o IBC, que já armazenava cerca de 600 litros de gasolina. Este tanque temporário, fabricado em PEAD, não resistente ao fogo, logo se rompeu.

Figura 4 - Propagação do incêndio para o CT e container IBC
(Fonte: Câmera 8 do sistema de monitoramento interno da instalação)

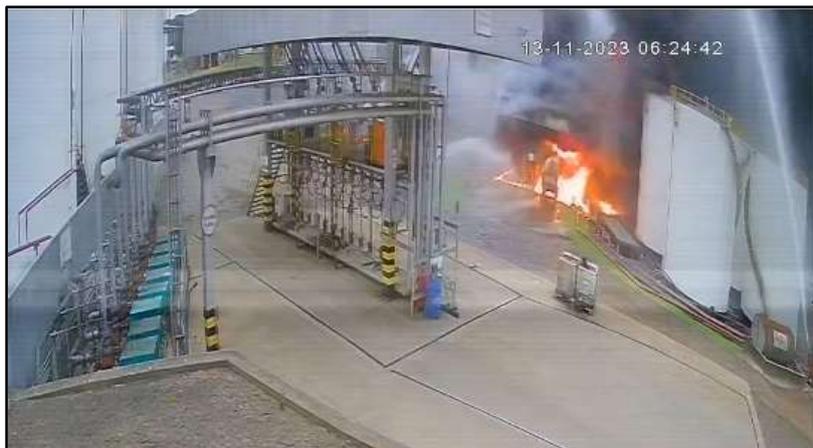
Com o rompimento do IBC, recipiente sem contenção secundária e instalado em local sem canaletas de escoamento apropriadas, o combustível que dele vazou agravou o incêndio na plataforma e no CT. Com a utilização dos canhões monitores de combate a incêndio o combustível em chamas foi empurrado para fora da plataforma de carregamento em direção à bacia de tanques de armazenamento nº 10. Como a parte superior do dique de contenção externamente à bacia de contenção era alinhado ao mesmo nível do solo, o combustível escoou para dentro desta. Os vapores inflamáveis dentro da bacia eventualmente entraram em combustão, afetando a praça de bombas e, em seguida, os tanques 11, 12, 13 e 14.

Figura 5 – Chamas propagando para a bacia de tanques
(Fonte: Câmera 8 do sistema de monitoramento interno da instalação).

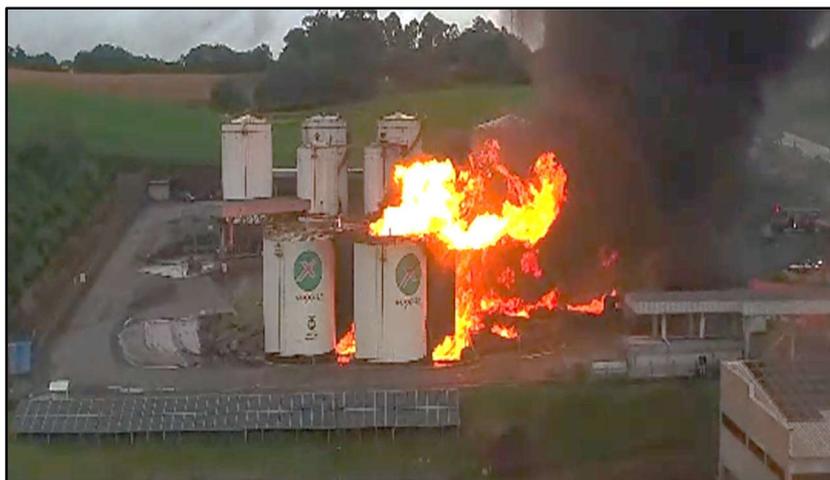
Figura 8– Foto aérea da instalação em chamas.
(Fonte: Corpo de Bombeiros de Chapecó/SC)

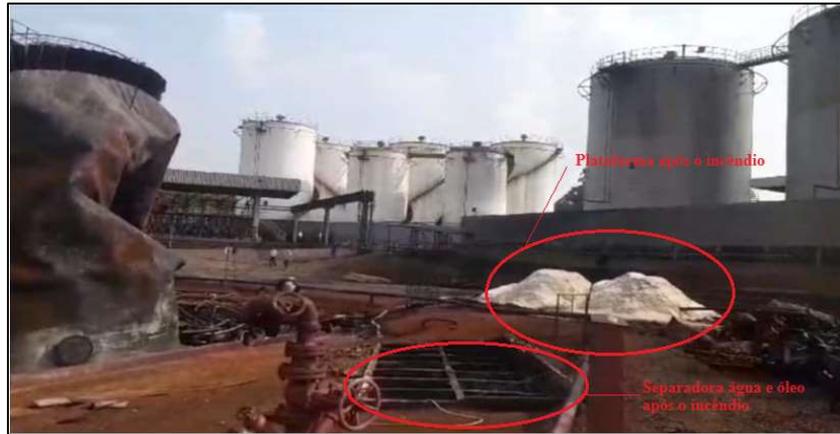
Figura 9– Plataformas e SAO após o incêndio
(Fonte: Própria, registrada in loco)

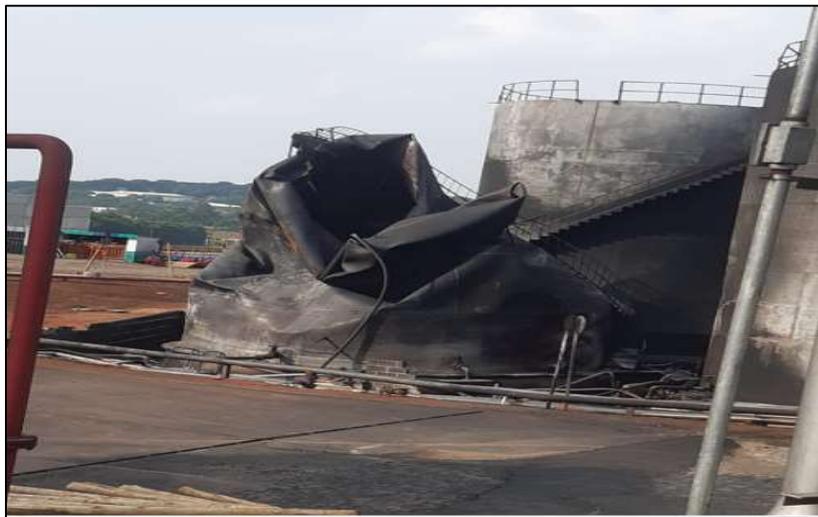
Figura 10– Tanque 11 após o incêndio
(Fonte: Própria, registrada in loco)

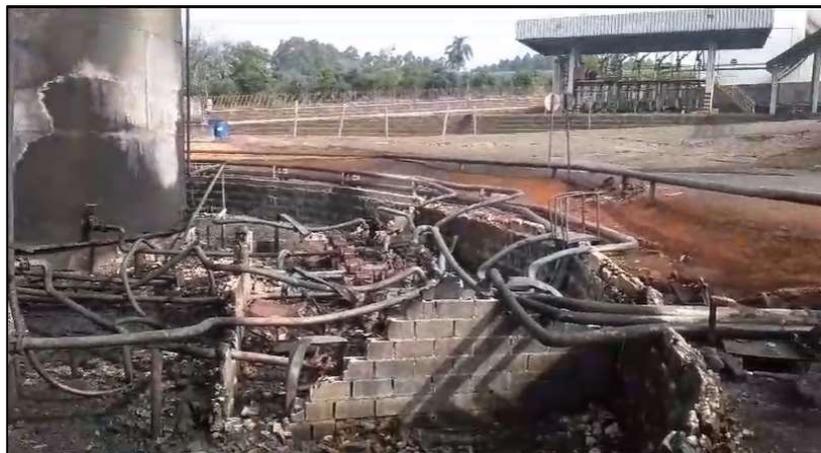
Figura 11 – Praça de bombas da área 10 após o incêndio
(Fonte: Própria, registrada in loco)

Devido ao rompimento nas tubulações de combustíveis da praça de bombas, ocorreram vazamentos nos seguintes volumes: tanque 11 (aproximadamente 616,60 m³ de etanol anidro), tanque 12 (aproximadamente 764,14 m³ de óleo diesel A S500), tanque 13 (aproximadamente 664,64 m³ de gasolina A) e tanque 14 (aproximadamente 613,04 m³ de óleo diesel A S10), além dos vazamentos do CT (aproximadamente 64,00 m³ de gasolina A) e do container IBC (cerca de 600 litros de gasolina A).

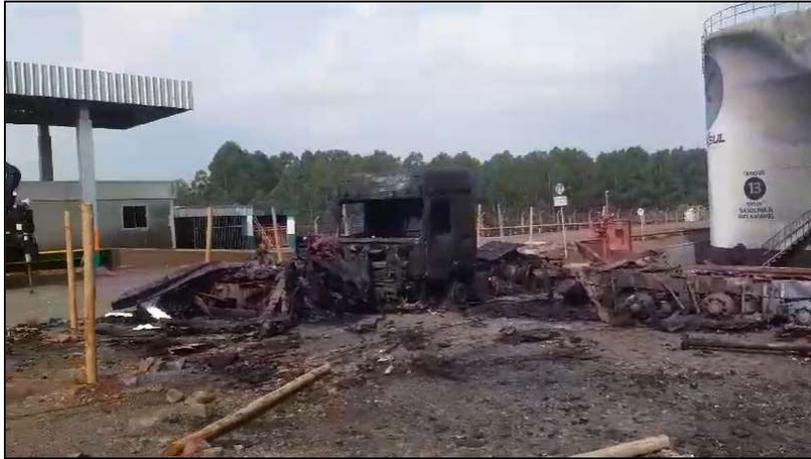
Figura 12 – Estado do Caminhão tanque após o incêndio
(Fonte: Própria, registrada in loco)

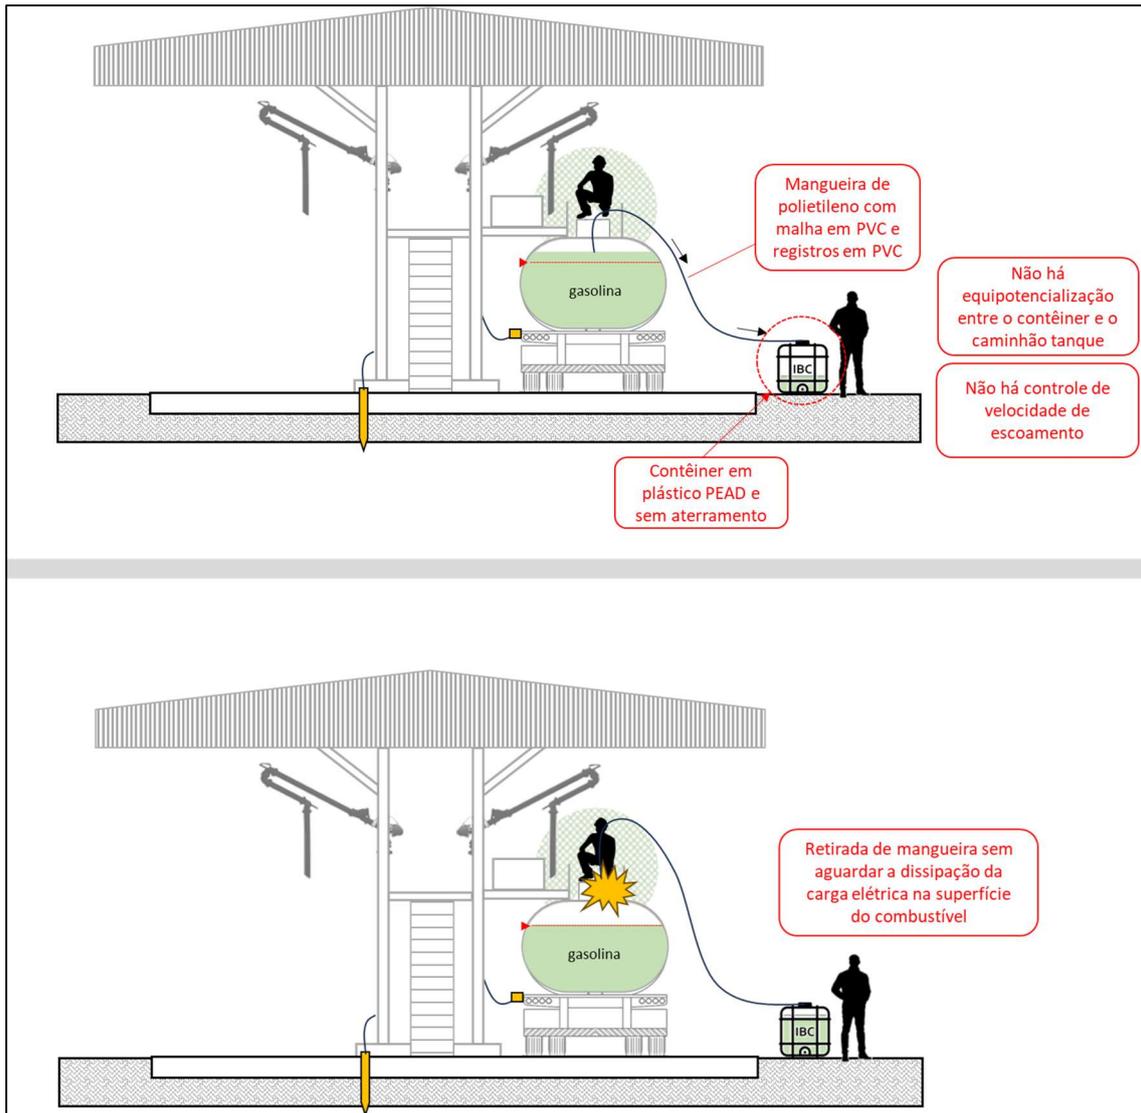
Portanto, verifica-se que a ausência de análise de risco culminou na situação abaixo, que teve como consequência a ignição do combustível no compartimento traseiro do CT.

Figura 18 – Diagrama de transferência de produtos de forma inadequada.

A figura 18 oferece uma representação visual dos elementos empregados na atividade de transferência de combustível para o container IBC. Destaca-se a presença desses elementos, que atuam como grandes acumuladores de eletricidade estática. Além disso, evidencia-se a ausência de aterramento adequado no container IBC, assim como a falta de ligação com o CT. Nesse contexto, é visível a operação de transferência ocorrendo sem qualquer controle de vazão de escoamento.

1. Realizar análises de risco específicas e escritas para todas as atividades na instalação, seguindo normas relevantes, com acesso disponível a todos os envolvidos e órgãos de fiscalização;

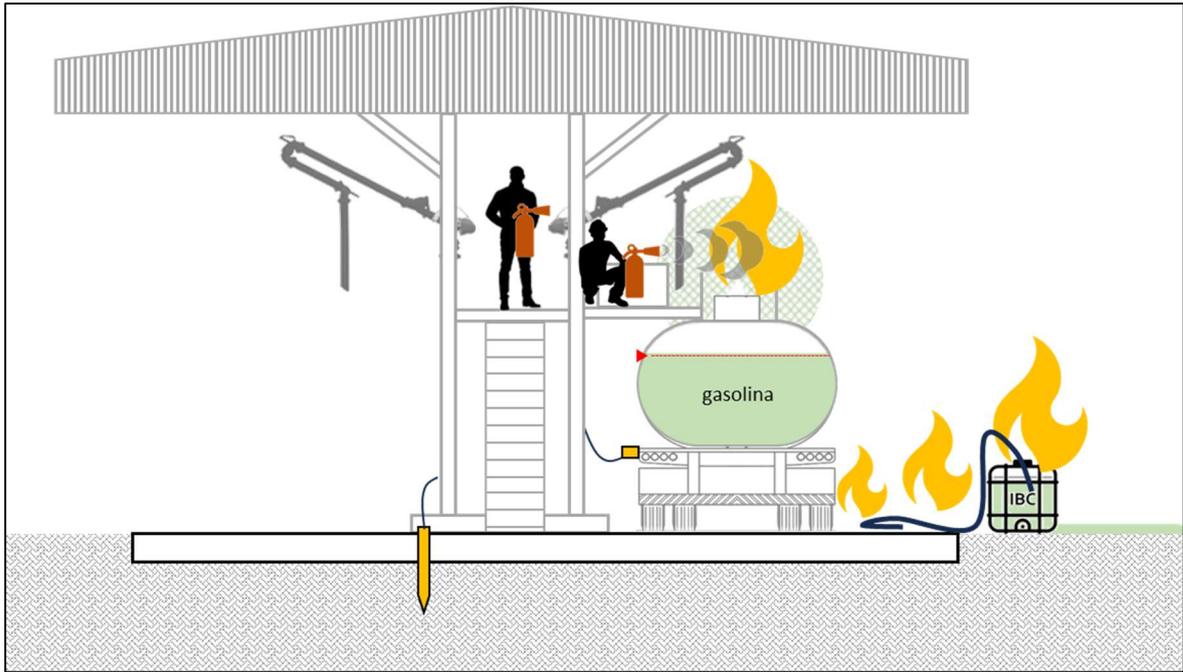
Figura 19– Diagrama de transferência de produtos de forma inadequada

A Figura 19 representa o diagrama de ações dos operadores durante a tentativa de extinguir o fogo no compartimento traseiro do CT. Enquanto os operadores lutavam sem sucesso para apagar as chamas com extintores, a mangueira, jogada ao chão, propagava o fogo pela área circundante. Esse cenário resultou na propagação das chamas para debaixo do CT e para o container IBC, construído com gradeado de plástico PEAD.

3. Capacitar os operadores em combate a incêndios, incluindo conhecimento dos planos de emergência e participação em simulações, com documentação dos treinamentos e simulações disponível para fiscalização;

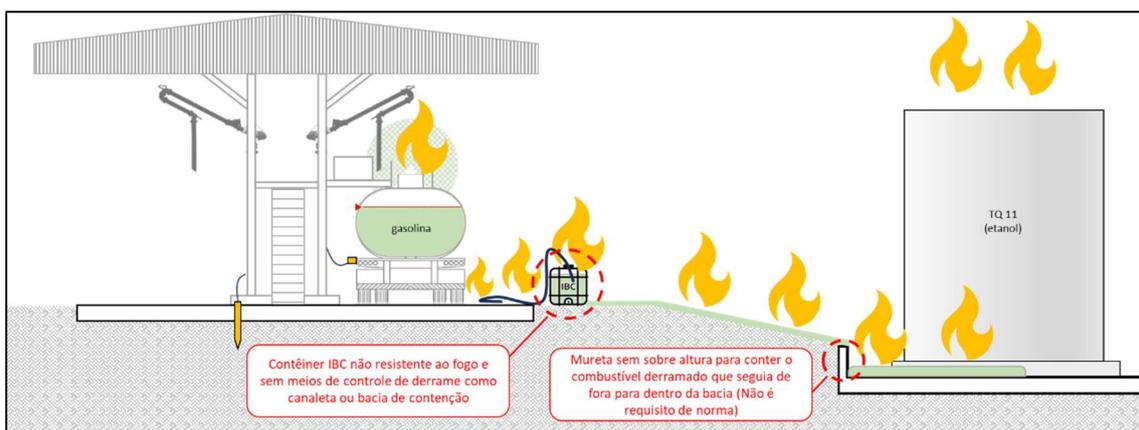
A causa contribuinte para esse cenário (Causa contribuinte 3) está relacionada ao nivelamento da superfície exterior da bacia ao topo do dique de contenção da bacia de tanques da área 10. Embora a altura medida a partir do piso interno da bacia estivesse de acordo com a norma, não havia sobre altura para a parte externa da bacia. Isso permitiu que o combustível em chamas atingisse a área da praça de bombas, intensificando o incêndio e resultando no incêndio dos tanques 11, 12, 13 e 14.

Figura 18 – Diagrama de propagação do incêndio para a praça de bombas e bacia de tanques

A figura 20 apresenta o diagrama de propagação do incêndio para a praça de bombas e a bacia de tanques, atingindo os tanques 11, 12, 13 e 14.

6. Propor à ABNT revisão normativa para incluir altura mínima ao lado externo da mureta do dique de contenção, evitando fluxo de combustível para dentro da bacia em áreas inclinadas;
7. Enquanto não normatizado, elevar as bacias de contenção em áreas inclinadas em pelo menos 30,0 cm, se a altura da mureta for igual ou inferior ao piso externo, conforme orientação da ANP.
