RELATÓRIO DE  
INVESTIGAÇÃO DE INCIDENTE  
NA PLANTA PRODUTORA DE  
ETANOL DA EMPRESA DENUSA  
DESTILARIA NOVA UNIÃO S.A.

Superintendência de Produção de  
Combustíveis

**EXPLOSÃO SEGUIDA DE INCÊNDIO EM PRÉ-  
EVAPORADOR NA PLANTA PRODUTORA DE  
ETANOL DA EMPRESA DENUSA DESTILARIA  
NOVA UNIÃO S.A.**

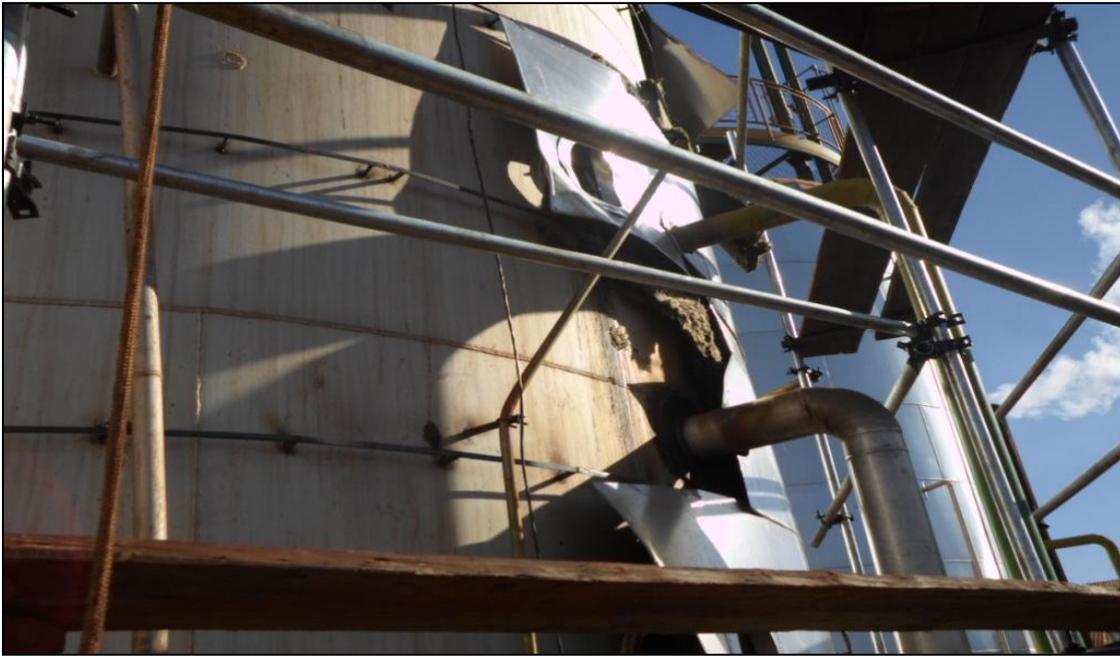
Quanto a informação descrita pela Denusa, pertinente aos danos ao patrimônio, complementa-se que houve também danos no pré-evaporador 2 com a perda de parte do isolamento térmico e chapas de revestimento.

**Foto 2:** Impactos no isolamento térmico do 2º pré-evaporador e revestimento metálico do costado.

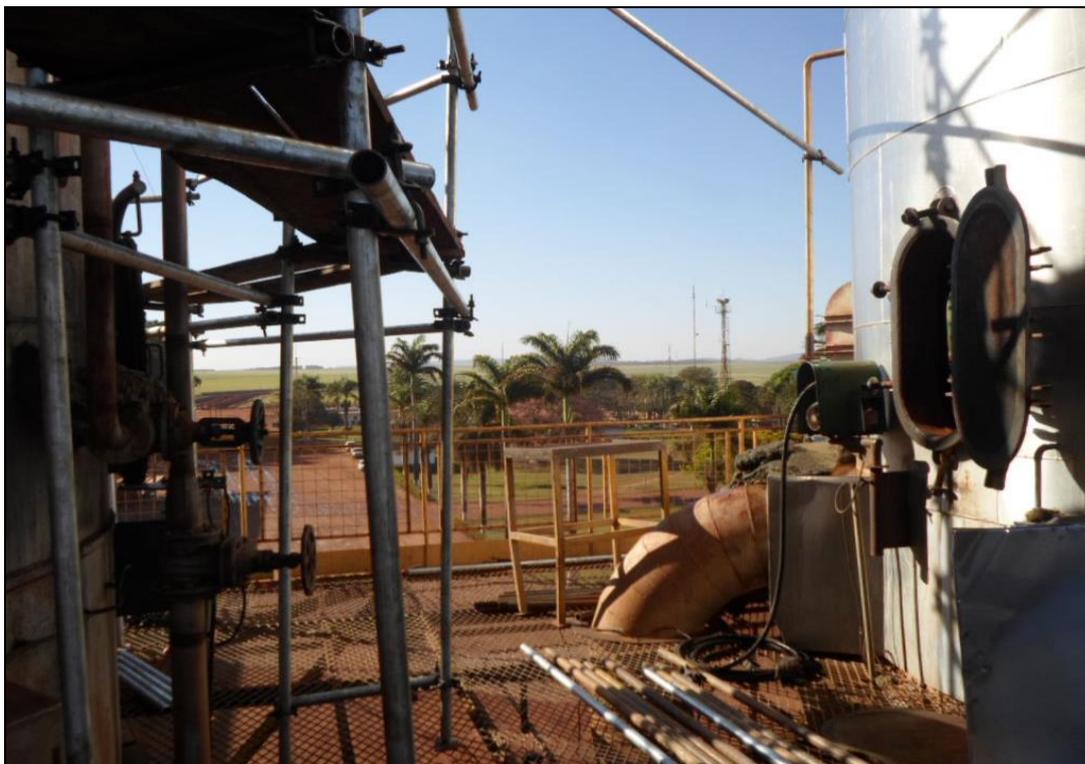
**Foto 3:** Única boca de visita<sup>7</sup> que se encontrava aberta no momento do incidente.

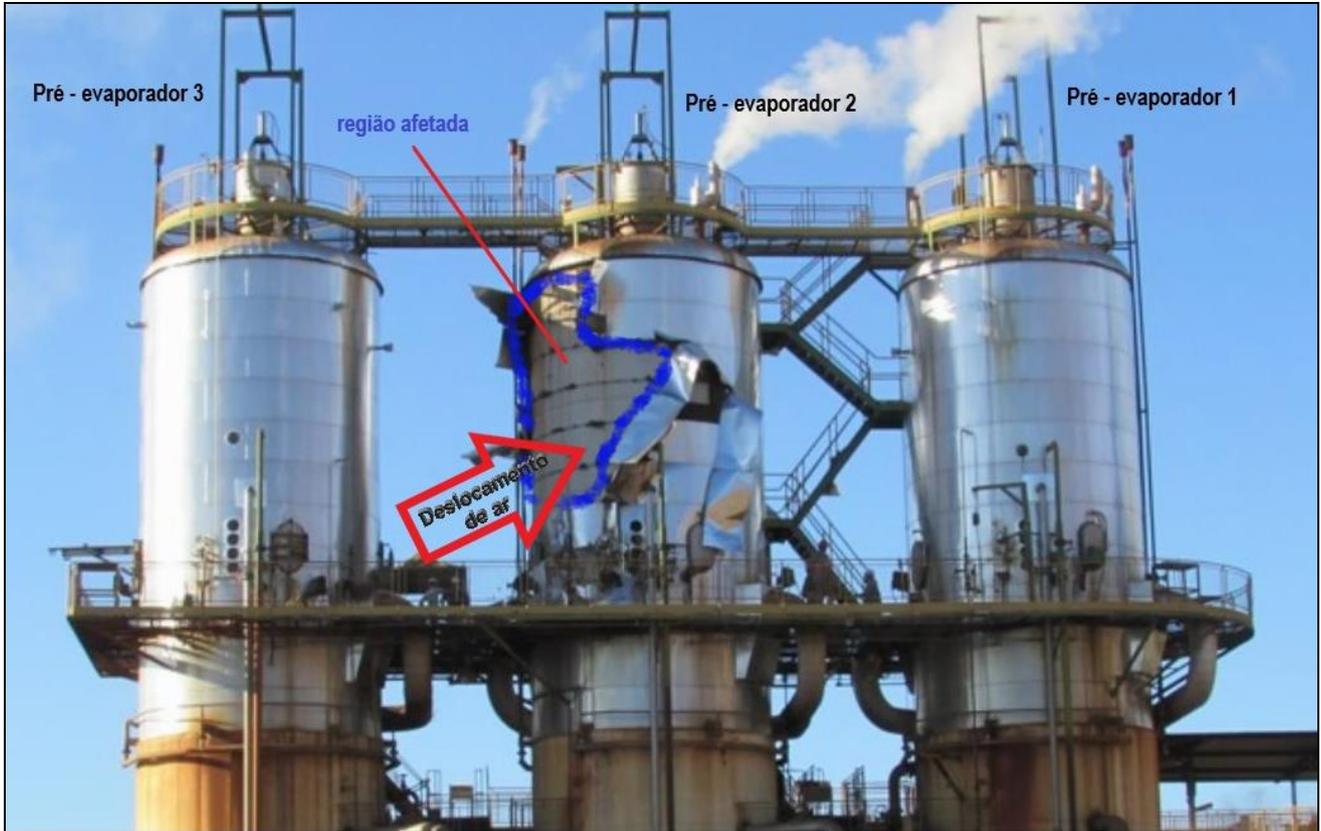
pré-evaporador 2, fica esclarecido, no cenário apresentado, o deslocamento de ar e o posicionamento do operador que estava do lado de fora logo após o incidente.

**Foto 4:** Indicação do direcionamento do deslocamento de ar após a explosão.

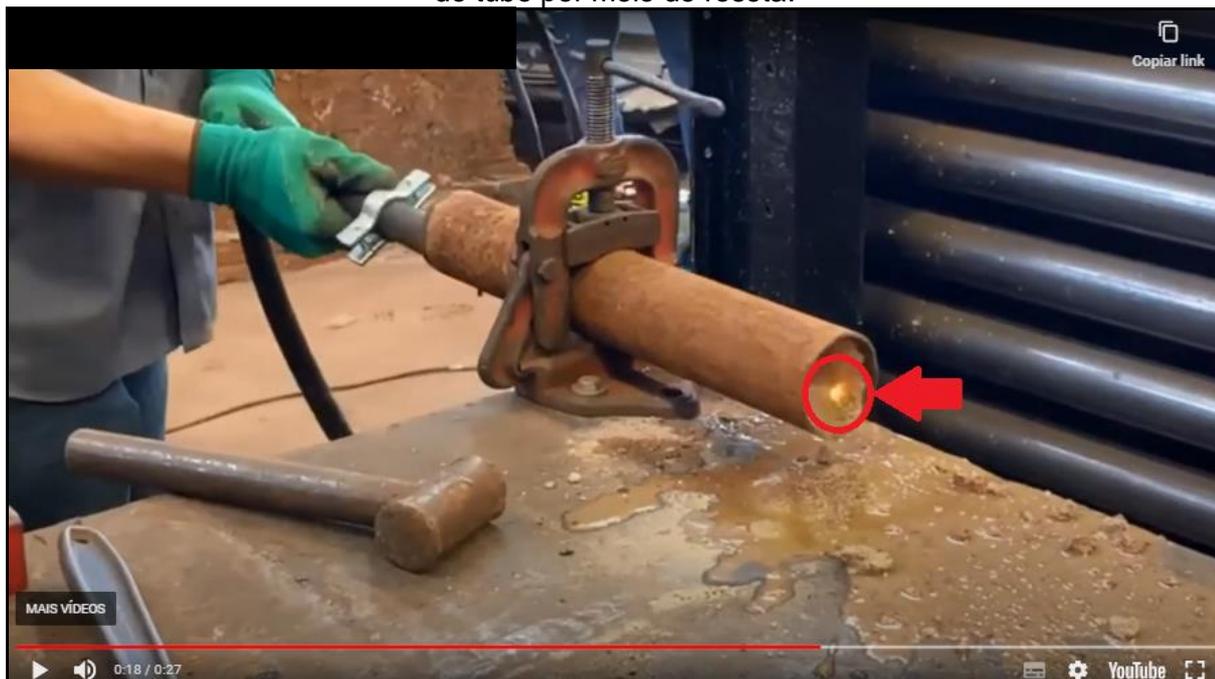
**Figura 7:** Faíscas provenientes do desbaste da parede interna do tubo por meio de roseta.

Dessa forma, por se tratar de situação em que é realizado trabalho a quente dentro de espaço confinado, se faz imprescindível a emissão de Permissão de Entrada e Trabalho – PET, conforme estabelece a norma regulamentadora NR-33, com a avaliação de todos os riscos inerentes à realização do trabalho a quente.

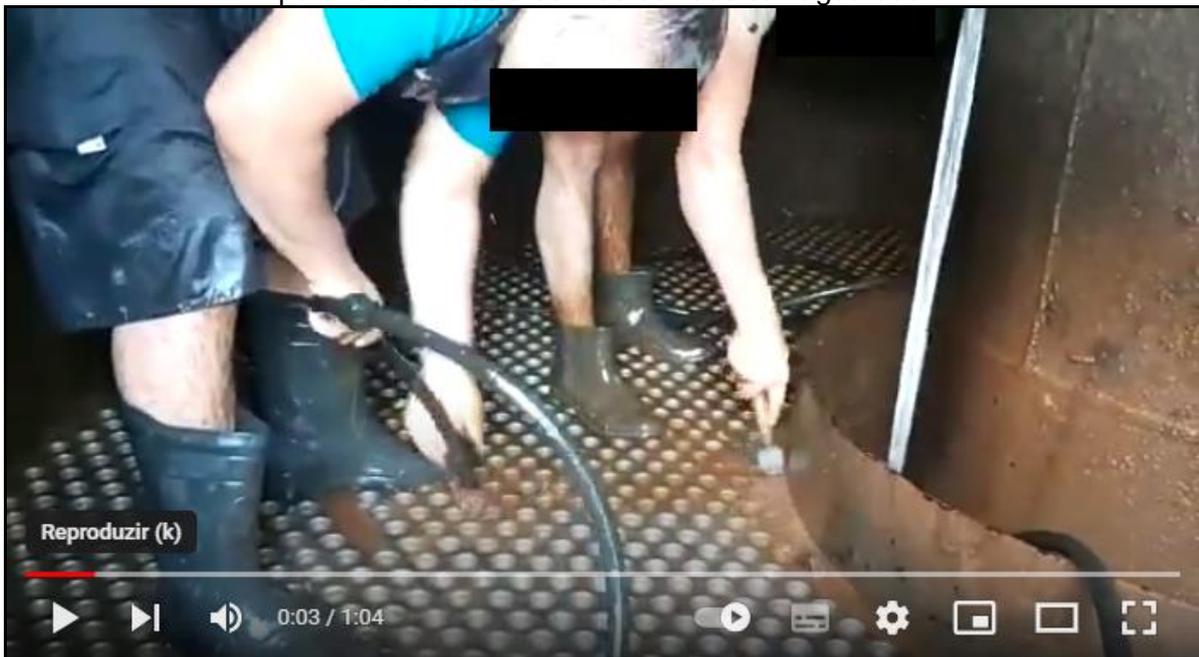
**Figura 9:** Operação de limpeza de tubos de evaporadores por meio de roseta sem as devidas salvaguardas.

No cenário apresentado na figura 9 ainda é possível perceber que os trabalhadores o executam o serviço sem fazerem uso de qualquer EPI, expondo-os de forma grave e iminente a diversos perigos, tais como inalação de gases tóxicos e particulados, cortes, causados quer seja pela roseta, quer seja por outros objetos perfurocortantes, agentes microbiológicos que podem estar presentes na água utilizada para a pressurização do equipamento e/ou no interior do equipamento em manutenção, ruído em excesso e desconforto térmico.
